Raamsaneringsplan EMK-terrein
Krimpen a/d IJssel

Projectnummer: C14016

Status: definitief

21 april 2015

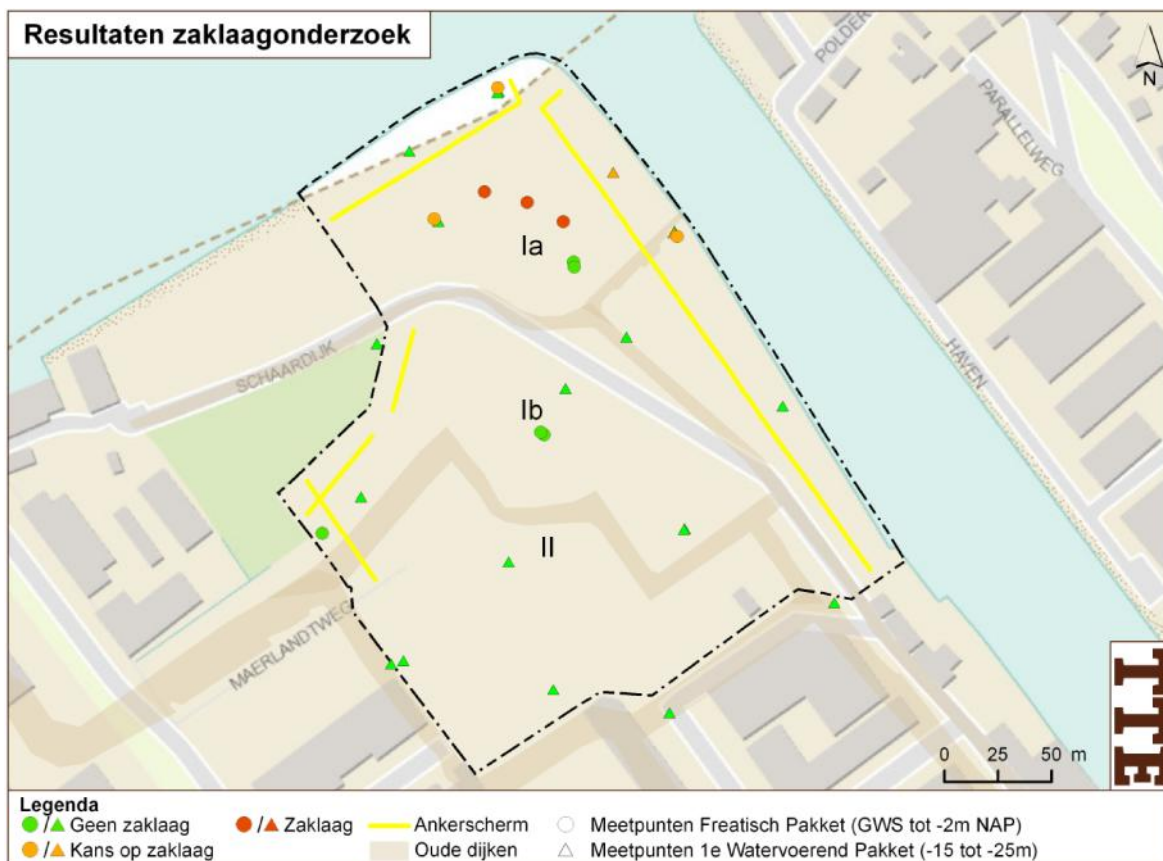
Figuur 3.3: Resultaat zaklaagonderzoek

Op het EMK-terrein is mogelijk ook sprake van product onder de grondwaterspiegel (in de vorm van een zaklaag of in de vorm van onder de grondwaterspiegel ingesloten product). Om hier een indicatie van te krijgen zijn zintuiglijke waarnemingen en analysesresultaten gecombineerd. Op basis van deze gegevens is onderscheid gemaakt in: zaklaag, kans op zaklaag en geen zaklaag (figuur 3.3). Op het noordelijke, buitendijks deel van het EMK-terrein is sprake van een kans op een zaklaag op de klei- en veenlagen in de deklaag.

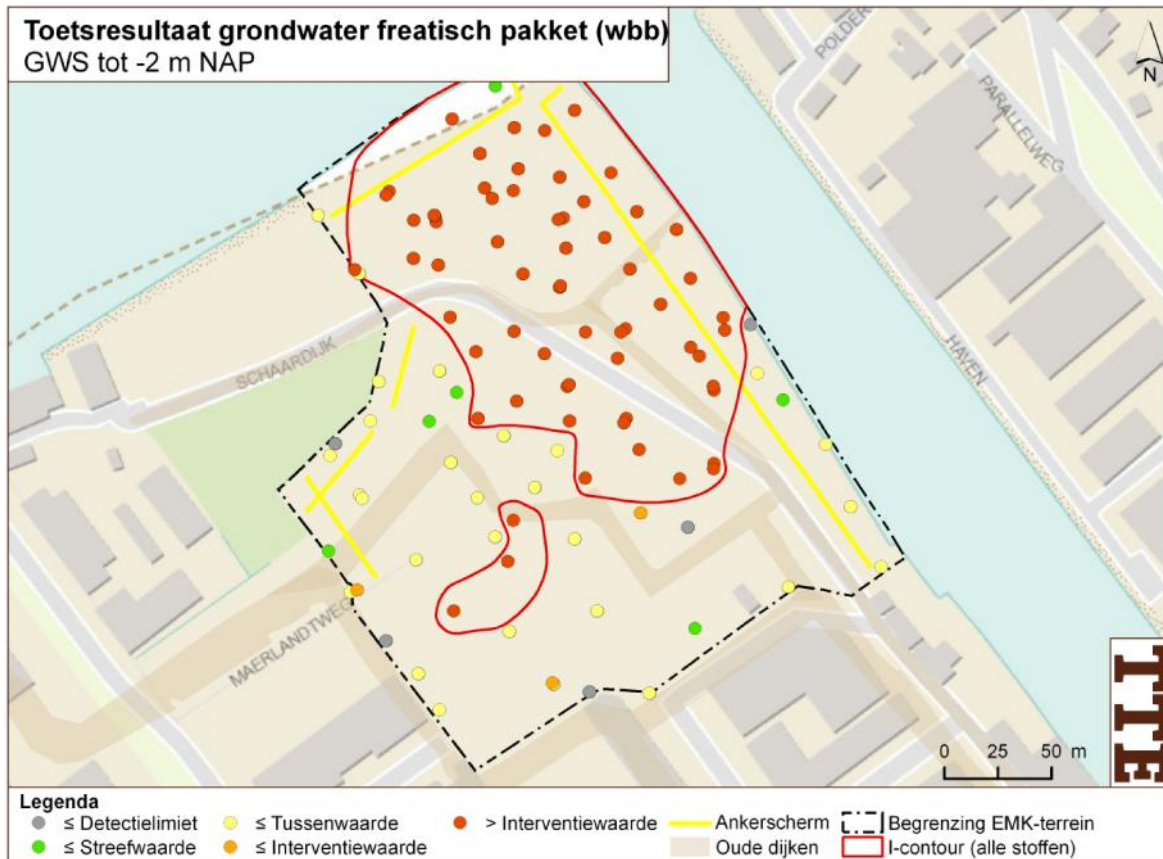
Figuur 3.4: Grondwaterkwaliteit freatisch pakket (worst case van alle componenten)

In de deklaag en het eerste watervoerende pakket worden met name (tot boven de interventiewaarde) verhoogde concentraties minerale olie gemeten. Het camera-onderzoek laat zien dat deze verhoogde concentraties het gevolg zijn van verticale verspreiding van verontreinigingen via de peilbuizen. Verspreiding van verontreiniging door de slechtdoorlatende laag is op basis van de resultaten van het cameraonderzoek, het grondwateronderzoek en het (uit het eerste watervoerende pakket) onttrokken grondwater niet aannemelijk.

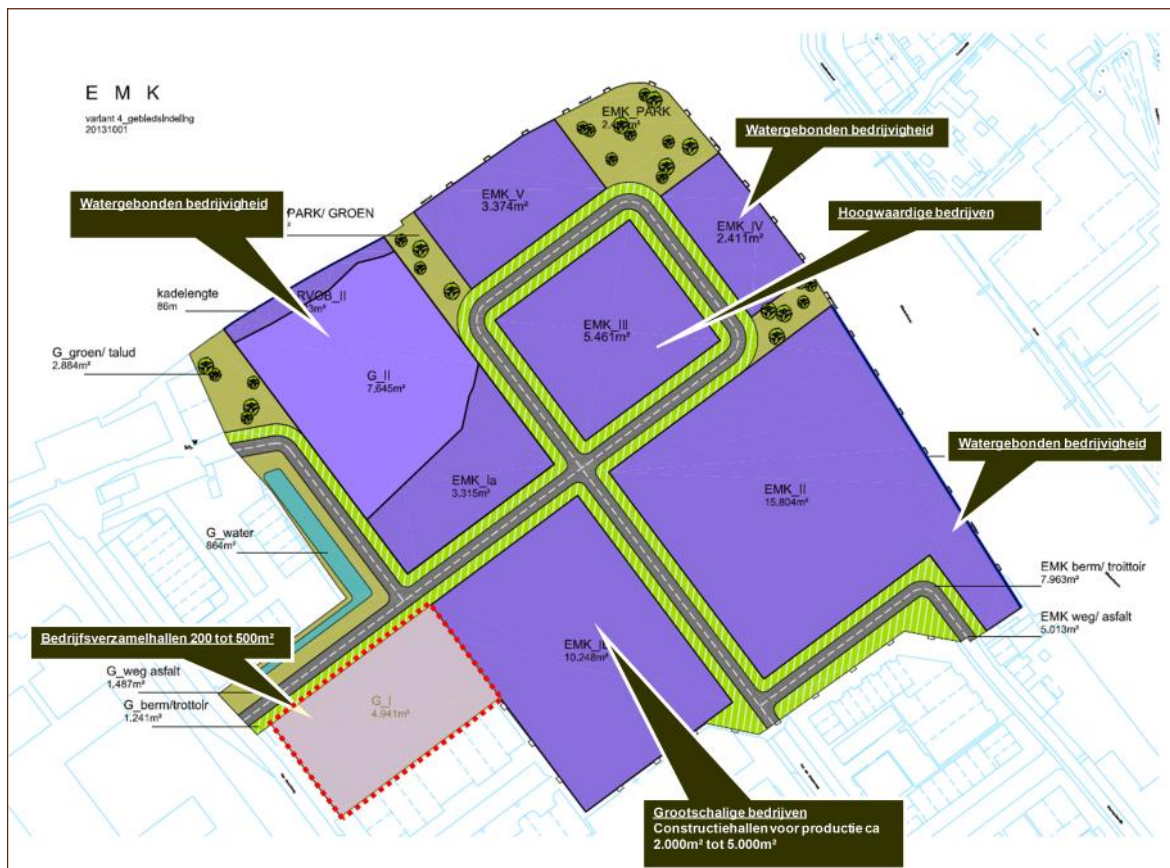
Figuur 4.1: Schets toekomstige inrichting

Het volledige EMK-terrein wordt gesaneerd en samen met de omliggende terreinen geschikt gemaakt voor uitgifte als bedrijventerrein. De infrastructuur wordt doorgetrokken in de noord oostelijke richting van het terrein en vormt een lus zodat de terreinen EMK III, IV en V worden ontsloten. In het verlengde van de infrastructuur blijven de zichtlijnen naar het water vrij. Deze gebieden krijgen groene parkachtige inrichting.

Binnen het ontwikkelingsgebied is de infrastructuur zodanig gepositioneerd dat deze 'lussen' vormt tussen de bestaande straten binnen het noord oostelijk deel van de Stormpolder. Er is zoveel mogelijk getracht de infrastructuur tweezijdig te benutten (kavels en of functies aan beide zijden van de straat). De functionele noodzaak voor het in stand houden van de Schaardijk is hiermee komen te vervallen. Een rationele en economische verkaveling wordt hiermee mogelijk gemaakt. Het profiel van de infrastructuur (trottoirs, bermen en weg) meet in totaal 18 m (7 m weg en 2*5,5 m berm/trottoir). Binnen dit profiel bestaat voldoende flexibiliteit voor groen, trottoirs, inritten, parkeerplaatsen en de ondergrondse infrastructuur.
