Opmettende:  
Gemeente Ameland  
Project:  
Revitalisatie Dorpscentrum Nes  
Onderdeel:  
Aanleg infiltratie riool en herstel bestaand riool

Documentnummer: Blad 15 van 16 Documenttype:

Projectnummer: 1265028 Tekeningnummer: 146 Status: DEFINITIEF Formaat: A0

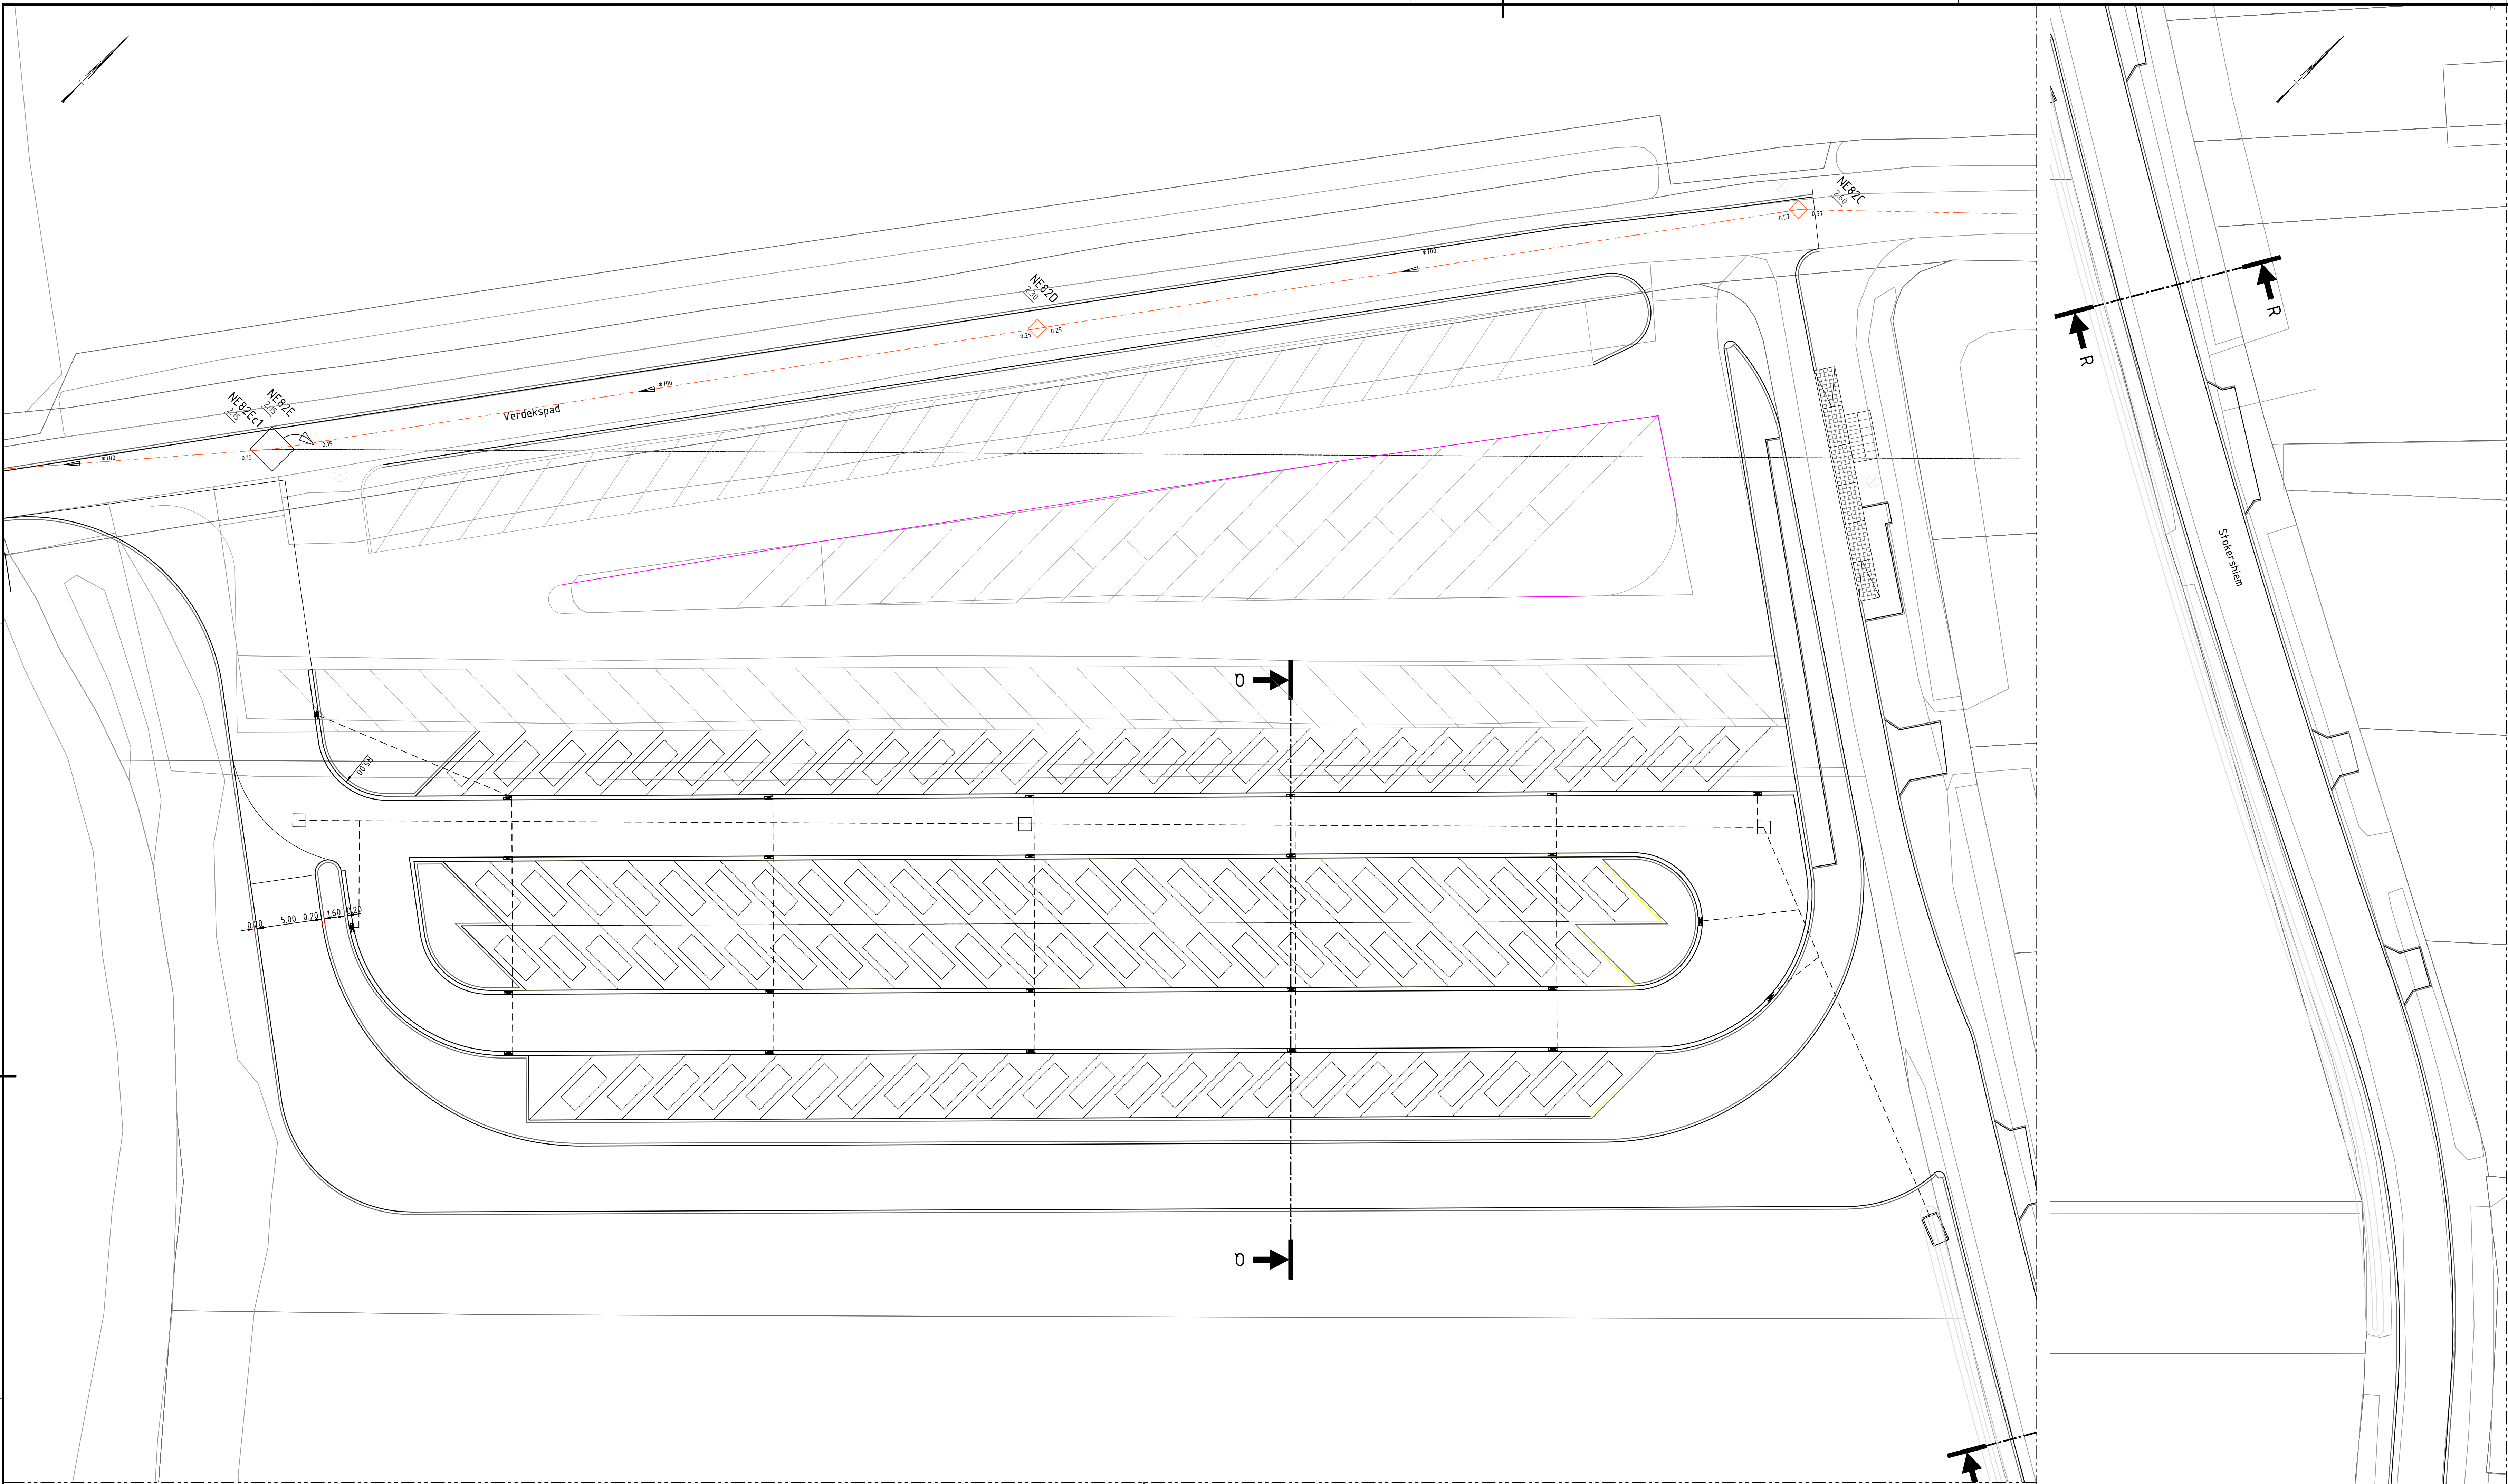
- Bestaande riolering gemengd water afvoer met diameter
- Bestaande inspectieput gemengd water afvoer met putnummer
- Nieuw riolering gemengd water afvoer met diameter kunststof
- Herstellen inlaat
- Herstellen rioolbuis
- Nieuwe inspectieput gemengd water afvoer kunststof
- Nieuwe riolering infiltratieriool met diameter
- Nieuwe inspectieput infiltratieriool met putnummer
- Stroomrichting
- Putdekselhoogte
- BOB hoogte
- Overstort gemengd water afvoer
- Kolk
- Fasegrens
