## Checklijsten Projectinventarisatie Gevelonderhoud

Bedrijfsnaam: Provincie Utrecht  
 Gebouw/Gevel: Steunpunt afdeling wegen  
 Adres: Zandbergenlaan 4  
 Plaats: Huis ter Heide  
 Functieplaats:

## Plan van Aanpak

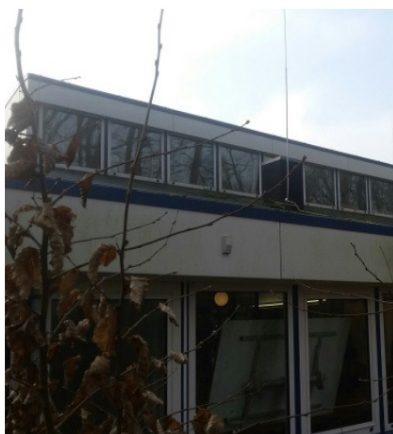
Ramen op dak

Deze ramen zijn niet veilig te wassen, wegens het ontbreken van aanlijnpunten.

**Knelpunt:** Geen aanlijnbeveiliging aanwezig op het dak

**Maatregel:** Zorgdragen voor aanlijnpunten op het dak

**Actiepunt:** Plaatsen van aanlijnpunten
