## Legionellapreventie in leidingwater

*Beheersplan, logboek en risicoanalyse*

**Object:** Sporthal de Morgenstond

**Projectnummer:** C00653

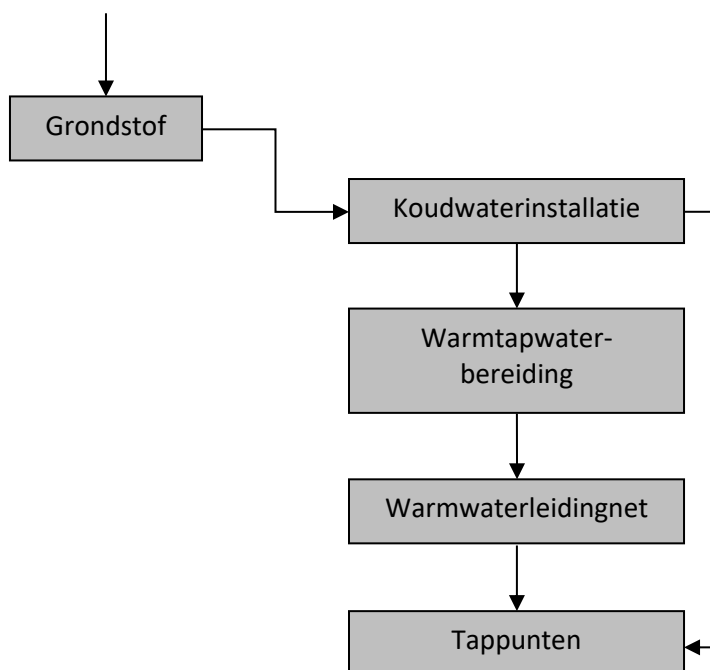
De leidingwaterinstallatie kan worden onderverdeeld in vijf hoofdgroepen (componenten), deze zijn hieronder weergegeven. In de volgende paragrafen wordt per component een analyse verricht:

**Grondstof:** doorgaans is dit de aansluiting op het leidingnet van het waterleidingbedrijf, in dit geval tevens de plaats van de watermeter en hoofdkraan. De grondstof kan ook worden gevormd door een waterbron die in eigen beheer wordt benut.

**Koudwaterinstallatie:** het gehele leidingnet van tussen het aanvoerpunt van de grondstof en de tappunten.

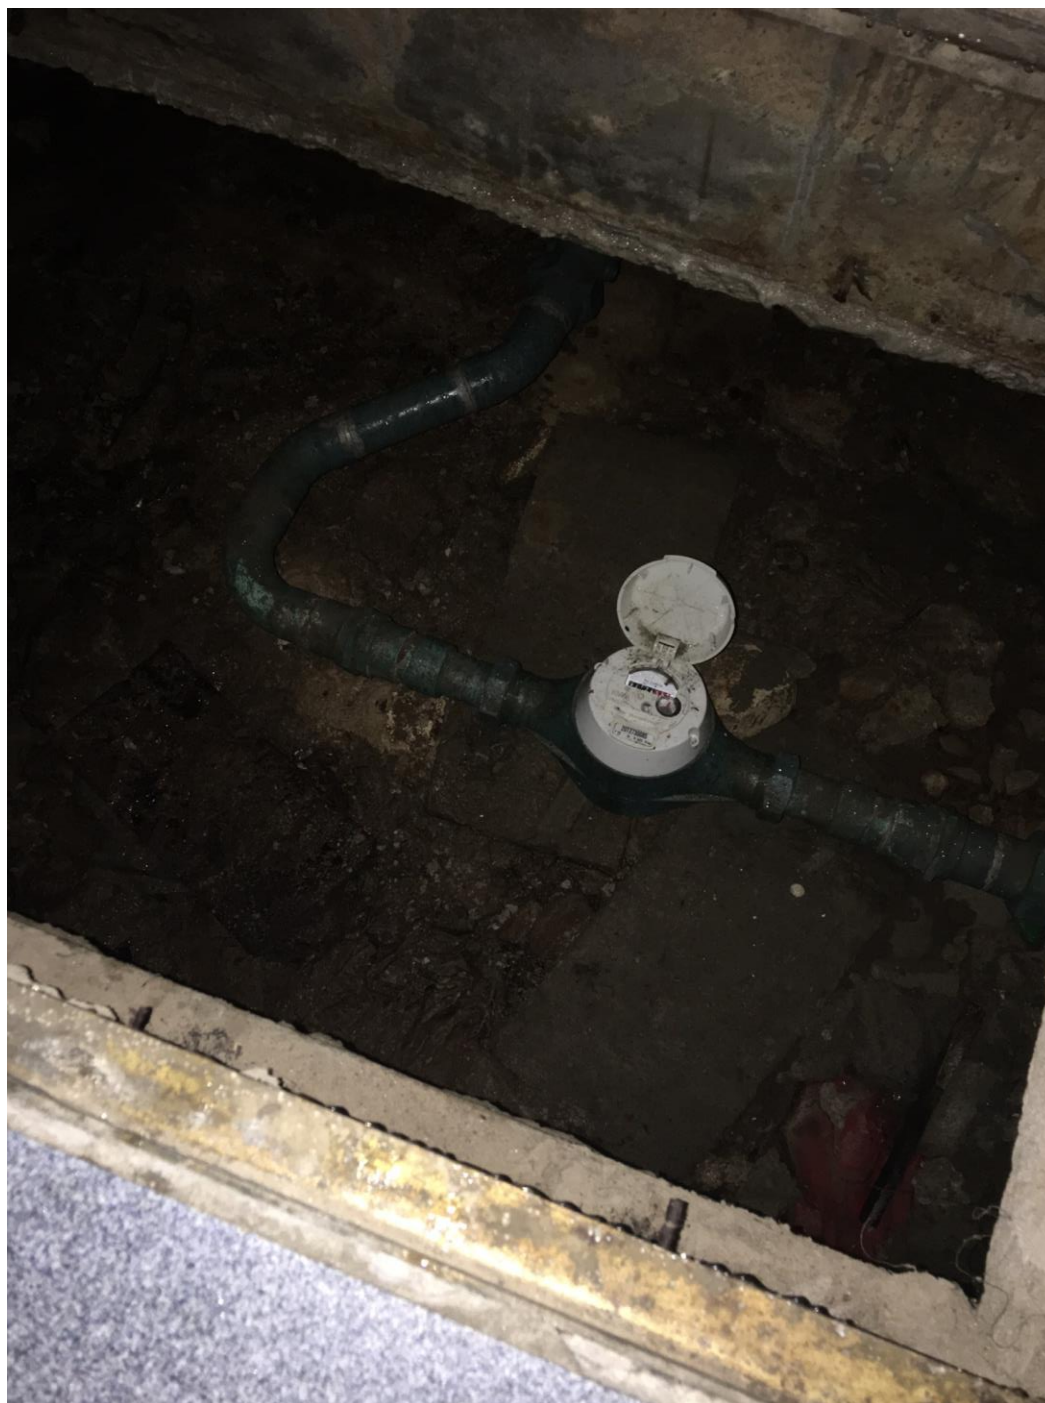
Foto 1: Watermeter in de beheerdersruimte

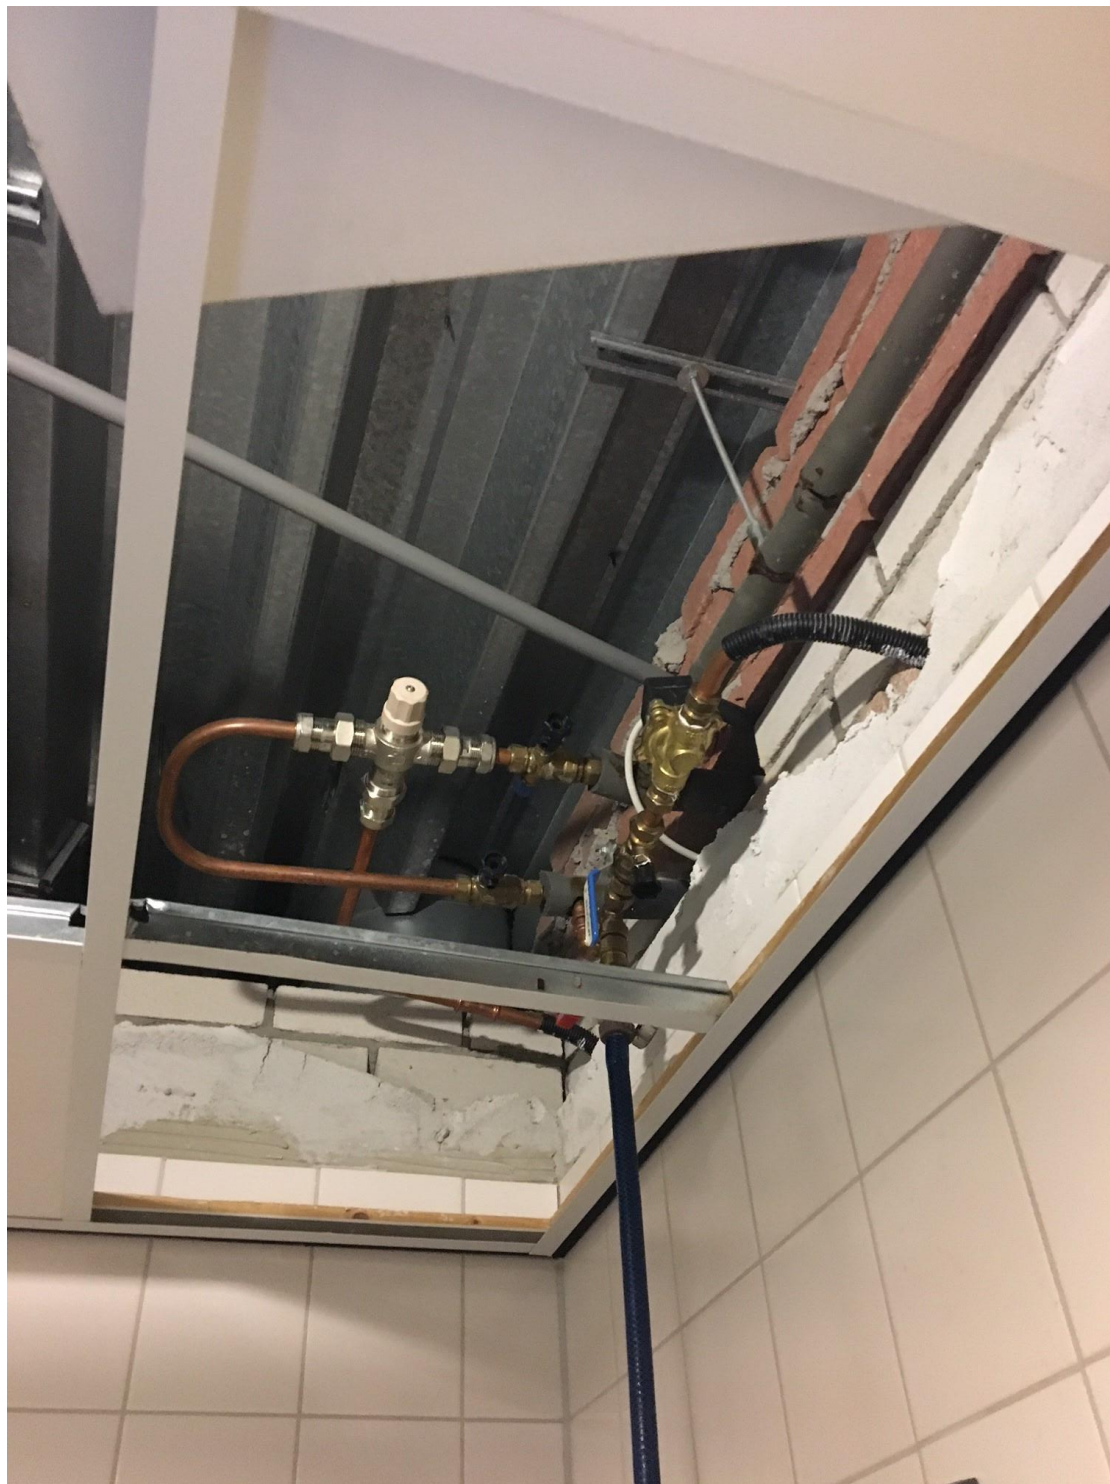
Foto 2: één van de mengventielen zonder terugstroombeveiligingen.

| Drinkwaterinstallatie | | | | | | | |
|---|---|---|---|---|---|---|---|
| | 22 | 0 | Kleedkamer 1 | Mk | Plaats in zowel de warm als koud toevoerleiding een EA terugstroombeveiliging. | | |

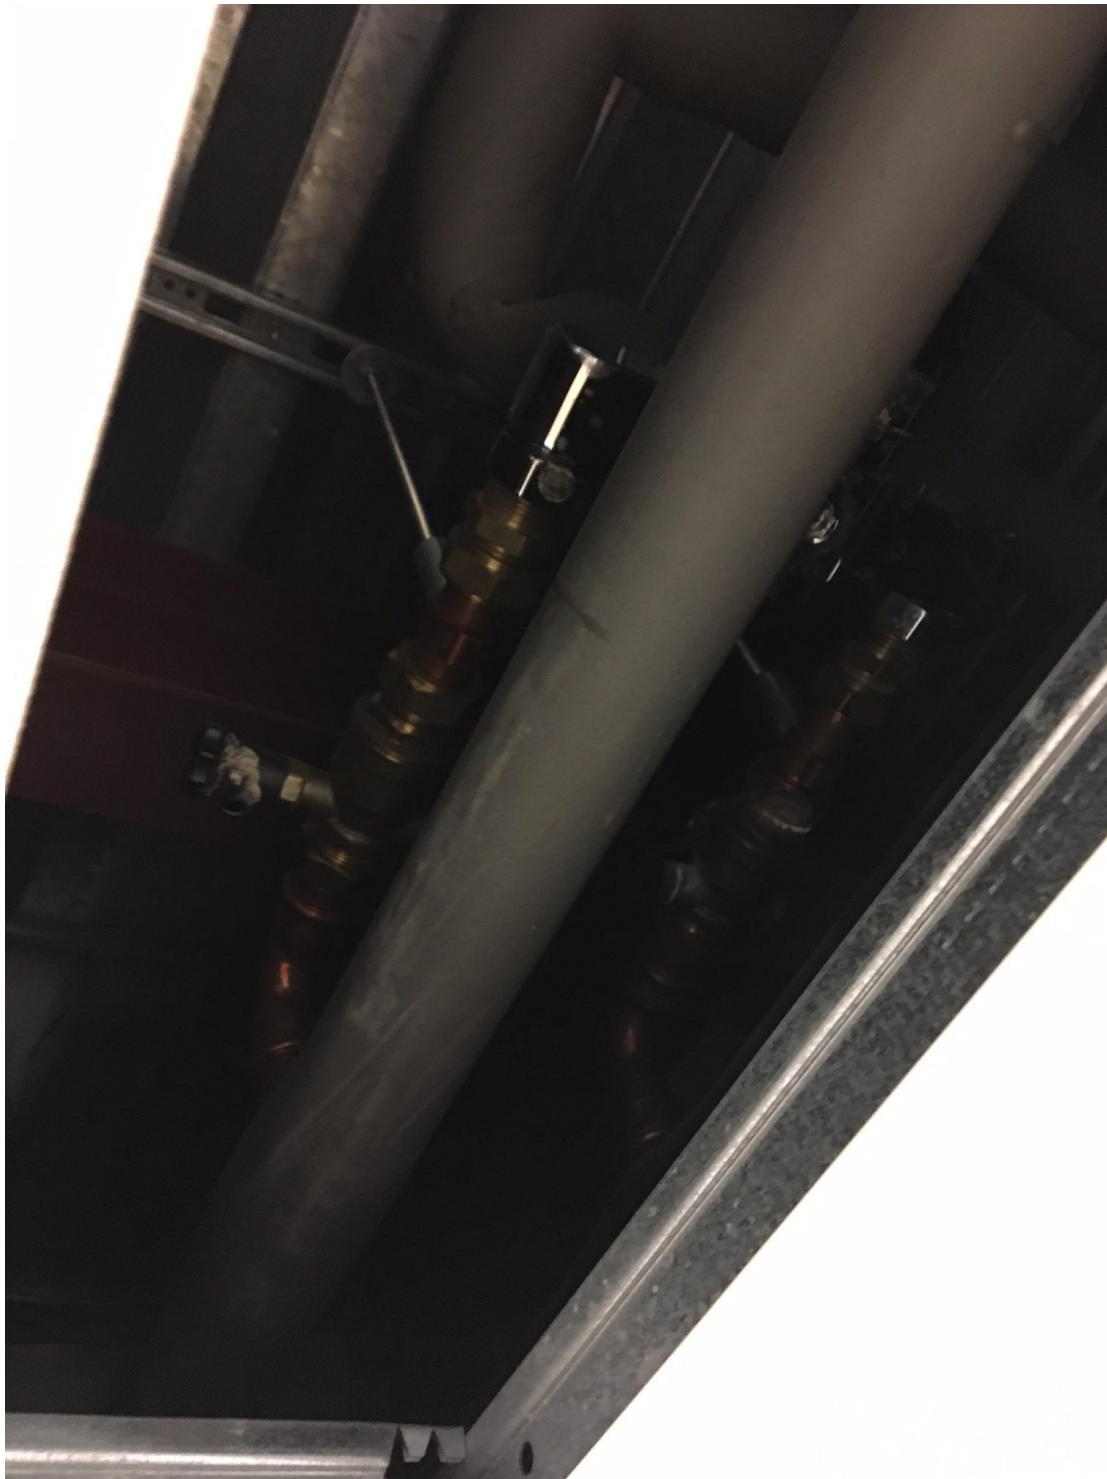
Foto 3: Één van de mengventielen zonder terugstroombeveiligingen.

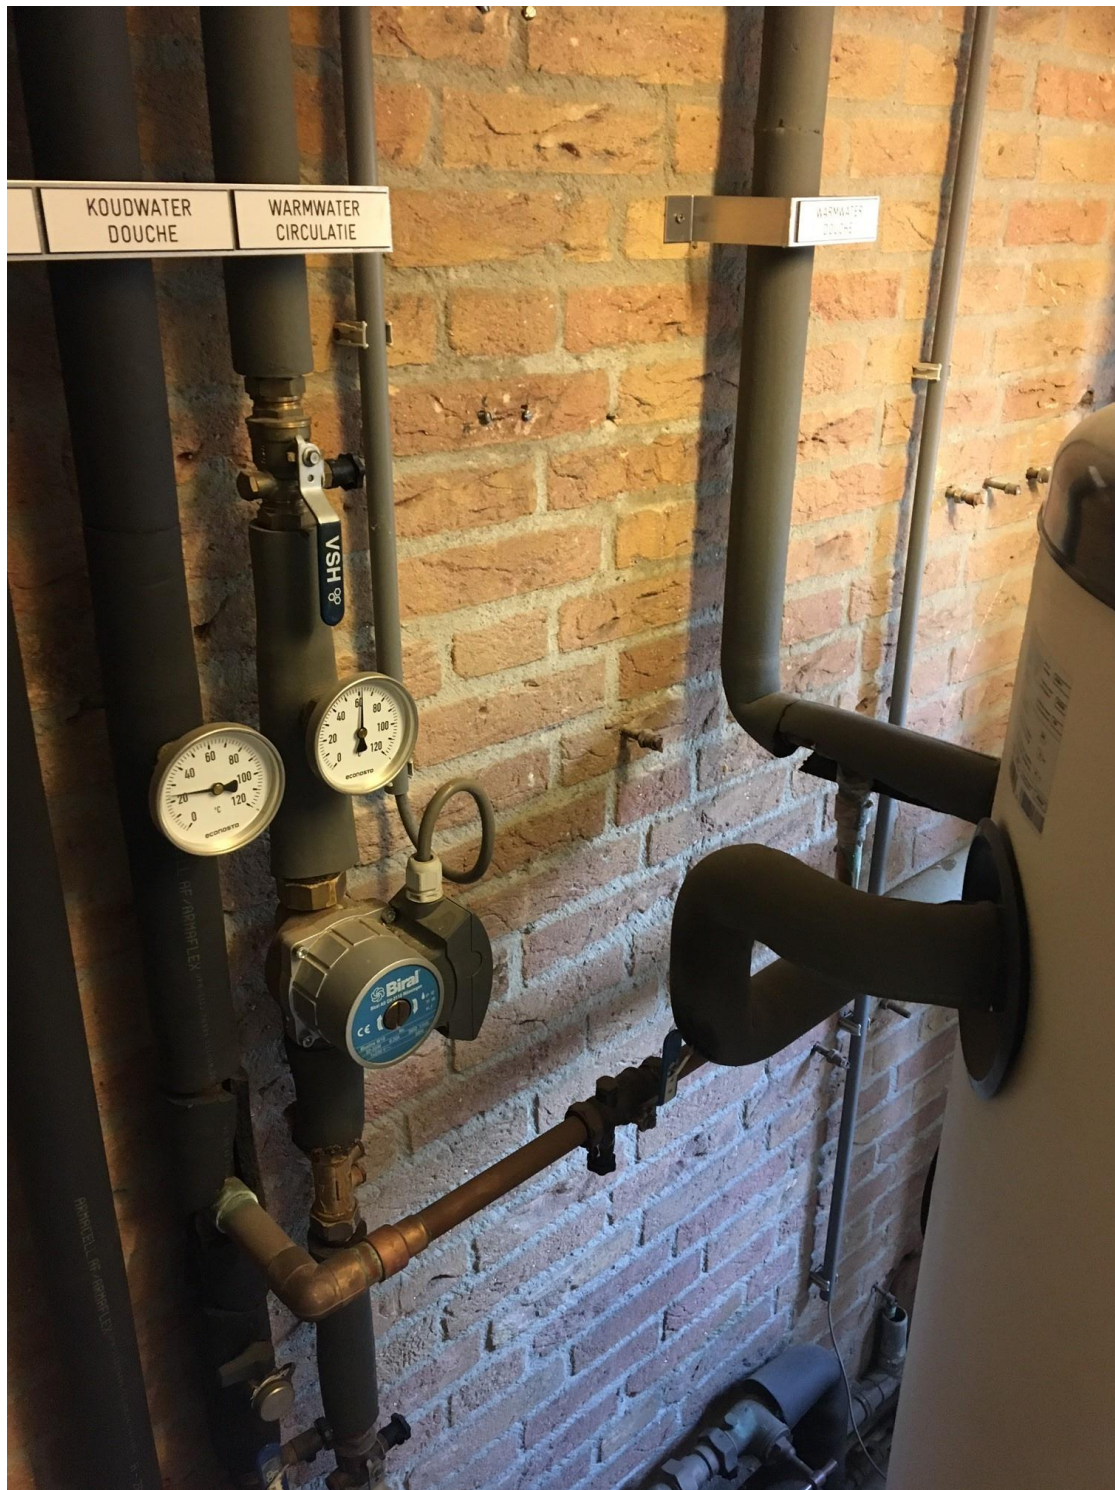
Foto 4: Bypass bij boiler welke niet goed afgesloten kan worden en stagnatie veroorzaakt.

| Drinkwaterinstallatie | | | | | | | |
|---|---|---|---|---|---|---|---|
| | 80 | 0 | Technische ruimte | Tvl | Deze bypass dient aan beide zijdes voorzien te worden van een afsluiter. Tevens dient de bypass aftapbaar gemaakt te worden. | | |
