Gebied : NC13020500 Baggerwerk gemeente Buren 2013  
Project :  
Bedrijf : RPS  
Dwarsprofiel : 004 / 1      Datume uitpeiling: 0:00:00  
Beschrijving :

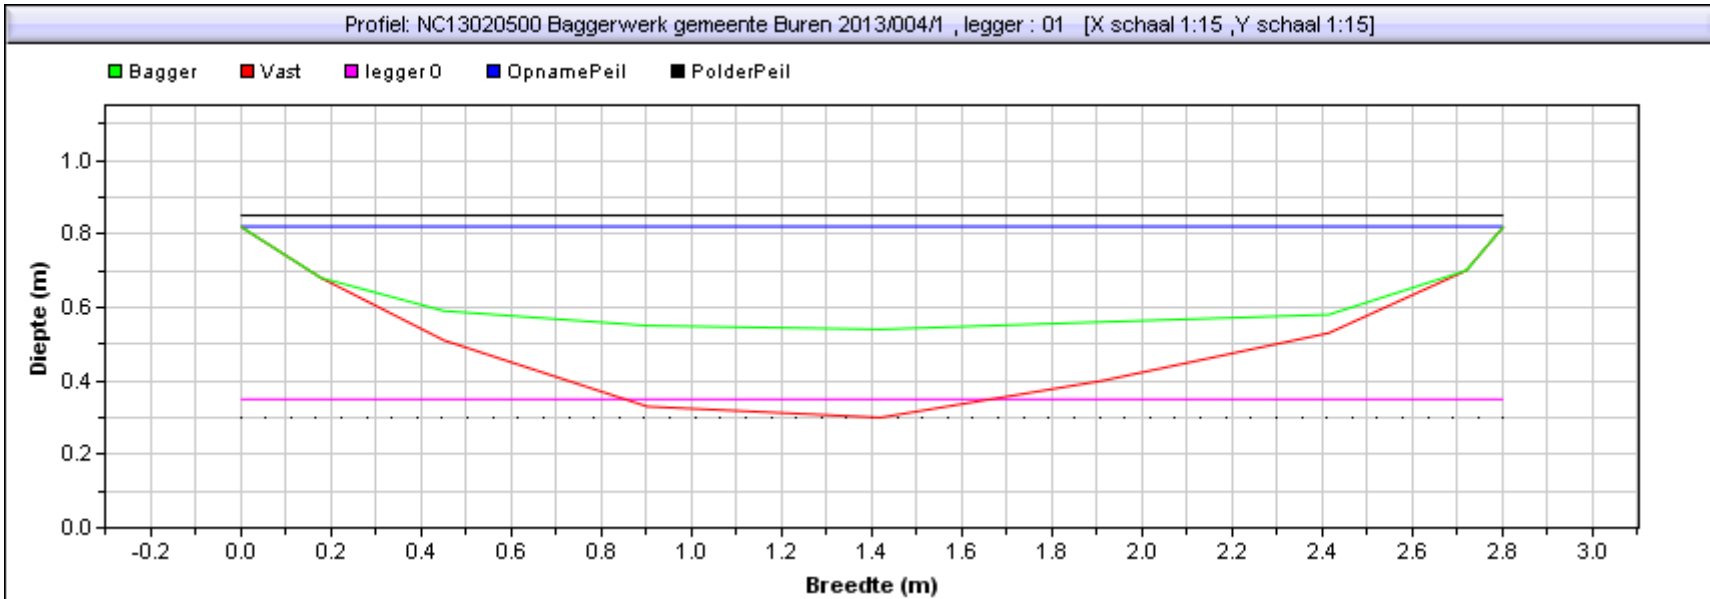
Situatie tekening		Leggerprofiel bodemhoogte [m]	0,35
Polderpeil [m]	0,85	Bagger in leggerprofiel [m2] {[m3]}	0,33 (0,00)
Opnamepeil [m]	0,82	Te verwijderen vaste grond [m2] {[m3]}	0,35 (0,00)
Bepalende Lengte van profiel [m]	0		
Nat profiel bestaand t.o.v. leggeroppervlak [%]	64,00%		
Bagger [m2] {[m3]}	0,36(0,00)

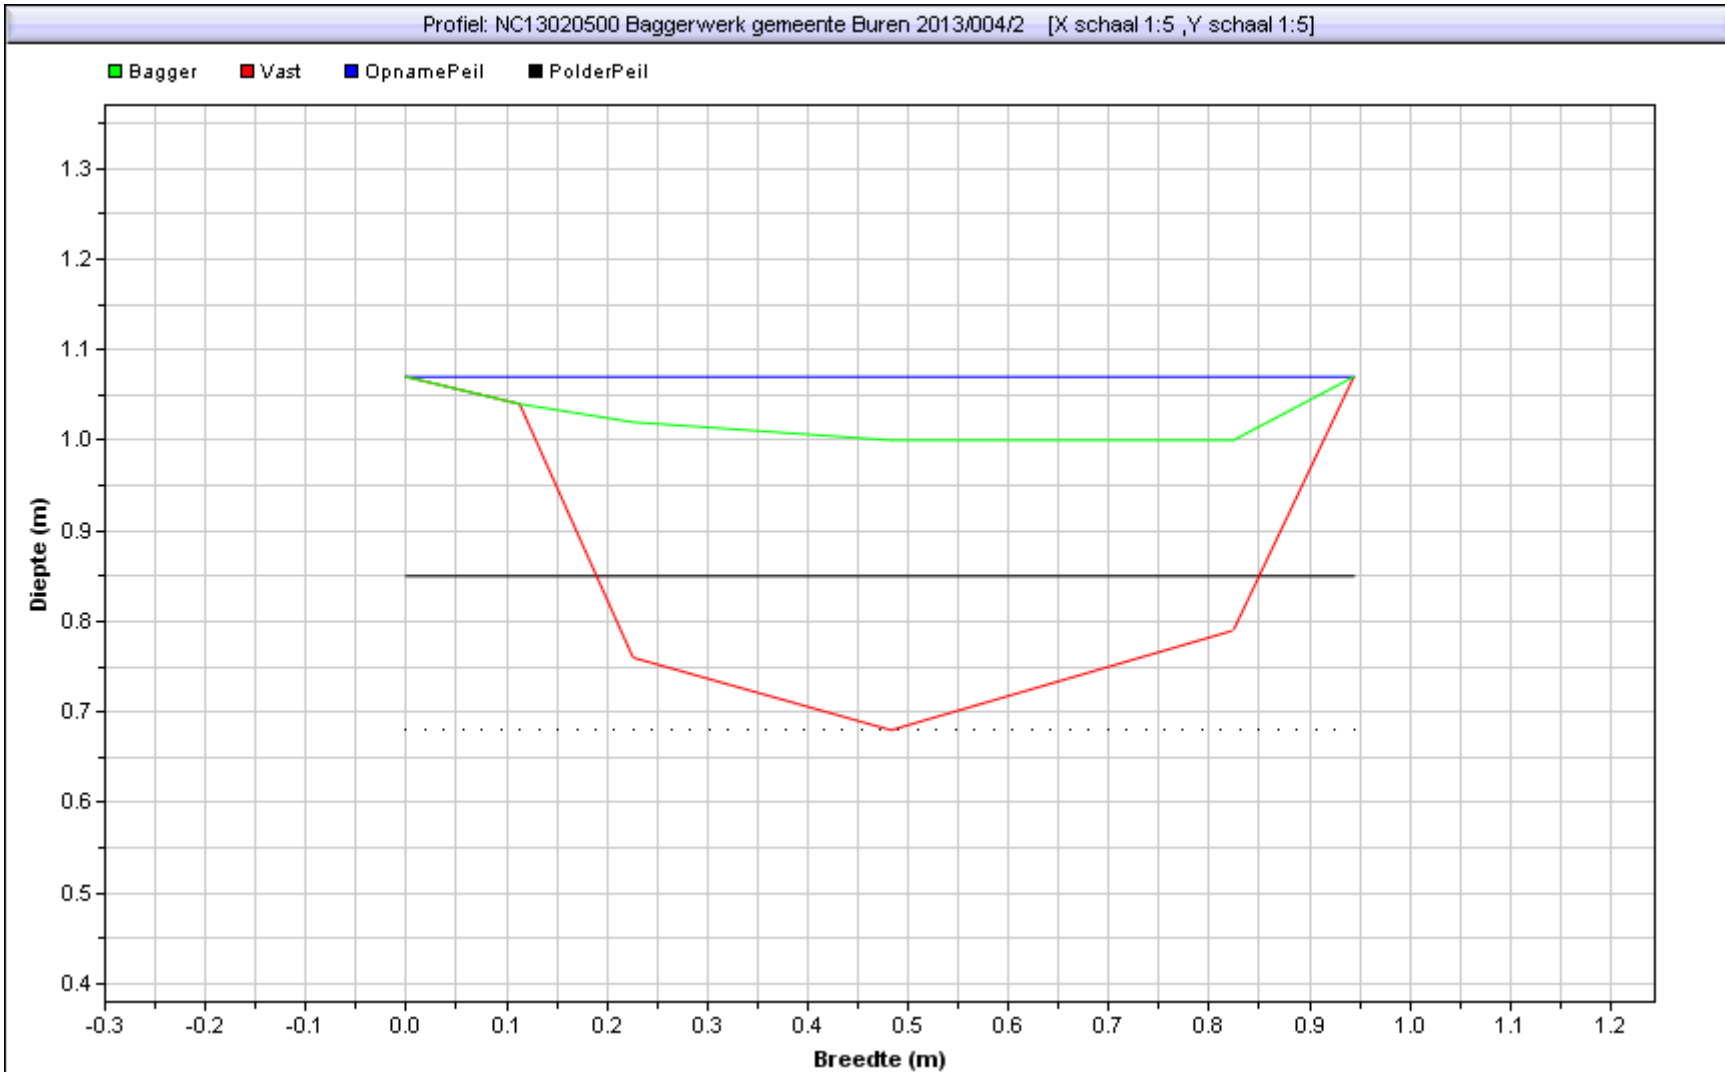
Gebied : NC13020500 Baggerwerk gemeente Buren 2013  
Project :  
Bedrijf : RPS  
Dwarsprofiel : 004 / 2      Datume uitpeiling: 0:00:00  
Beschrijving :

Situatie tekening	
Polderpeil [m]	0,85
Opnamepeil [m]	1,07
Bepalende Lengte van profiel [m]	0
Nat profiel bestaand t.o.v. leggeroppervlak [%]	0,00%
Bagger [m2] ([m3])	0,19(0,00)

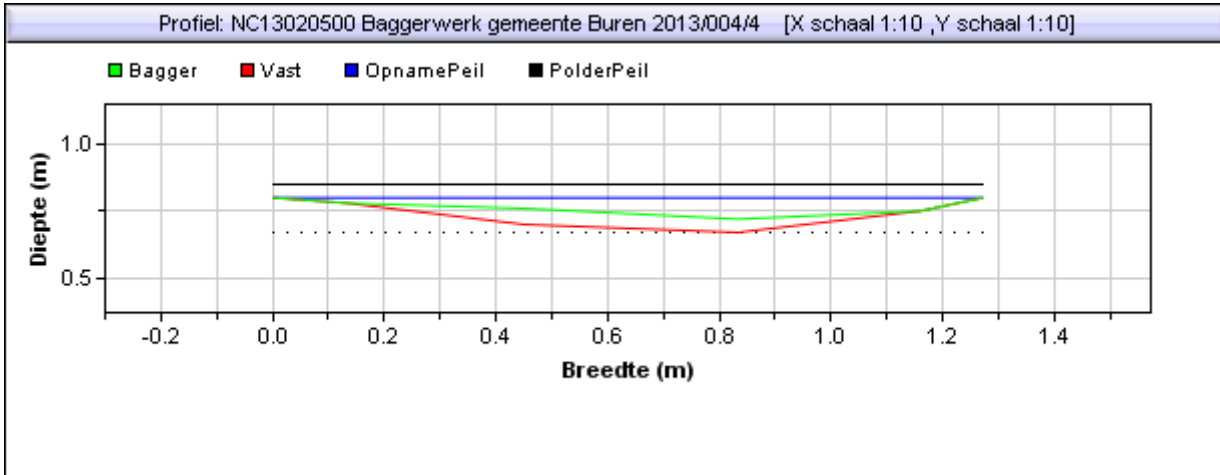
Gebied : NC13020500 Baggerwerk gemeente Buren 2013  
Project :  
Bedrijf : RPS  
Dwarsprofiel : 004 / 4      Datume uitpeiling: 0:00:00  
Beschrijving :

Situatie tekening	
Polderpeil [m]	0,85
Opnamepeil [m]	0,8
Bepalende Lengte van profiel [m]	0
Nat profiel bestaand t.o.v. leggeroppervlak [%]	24,00%
Bagger [m2] {[m3]}	0,04{0,00}
