Gebied : NC13020500 Baggerwerk gemeente Buren 2013
Project :
Bedrijf : RPS
Dwarsprofiel : 190 / 1 Datume uitpeiling: 0:00:00
Beschrijving :

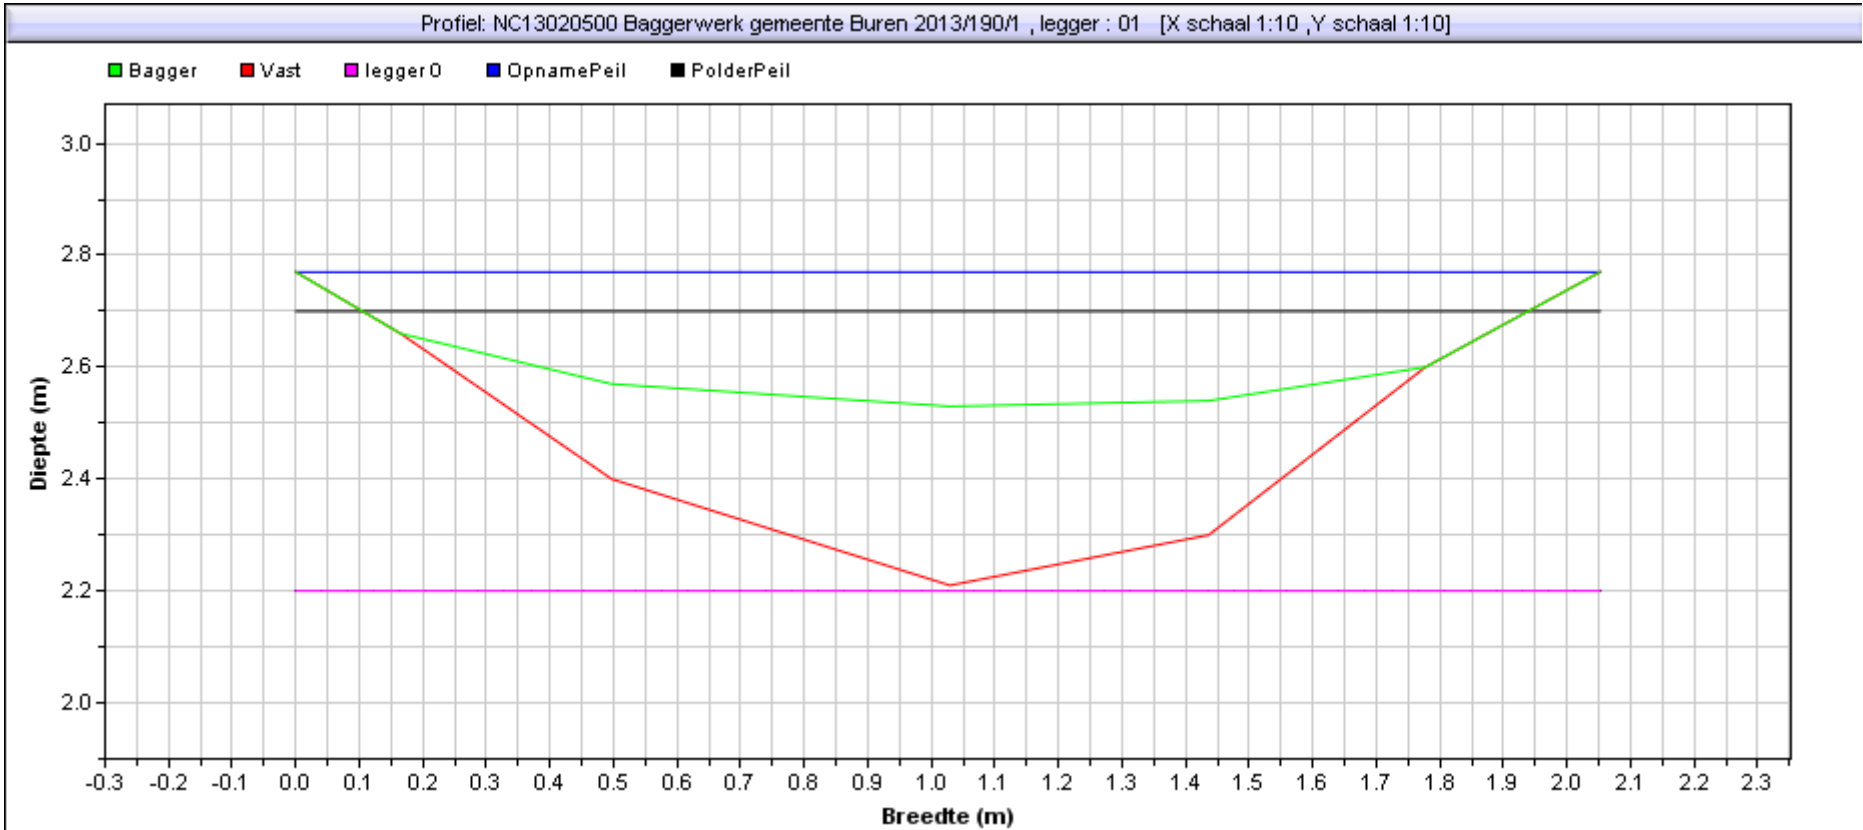
Situatie tekening		Leggerprofiel bodemhoogte [m]	2,20
Polderpeil [m]	2,70000005	Bagger in leggerprofiel [m2] ([m3])	0,32 (0,00)
Opnamepeil [m]	2,77	Te verwijderen vaste grond [m2] ([m3])	0,49 (0,00)
Bepalende Lengte van profiel [m]	0		
Nat profiel bestaand t.o.v. leggeroppervlak [%]	29,00%		
Bagger [m2] ([m3])	0,32(0,00)

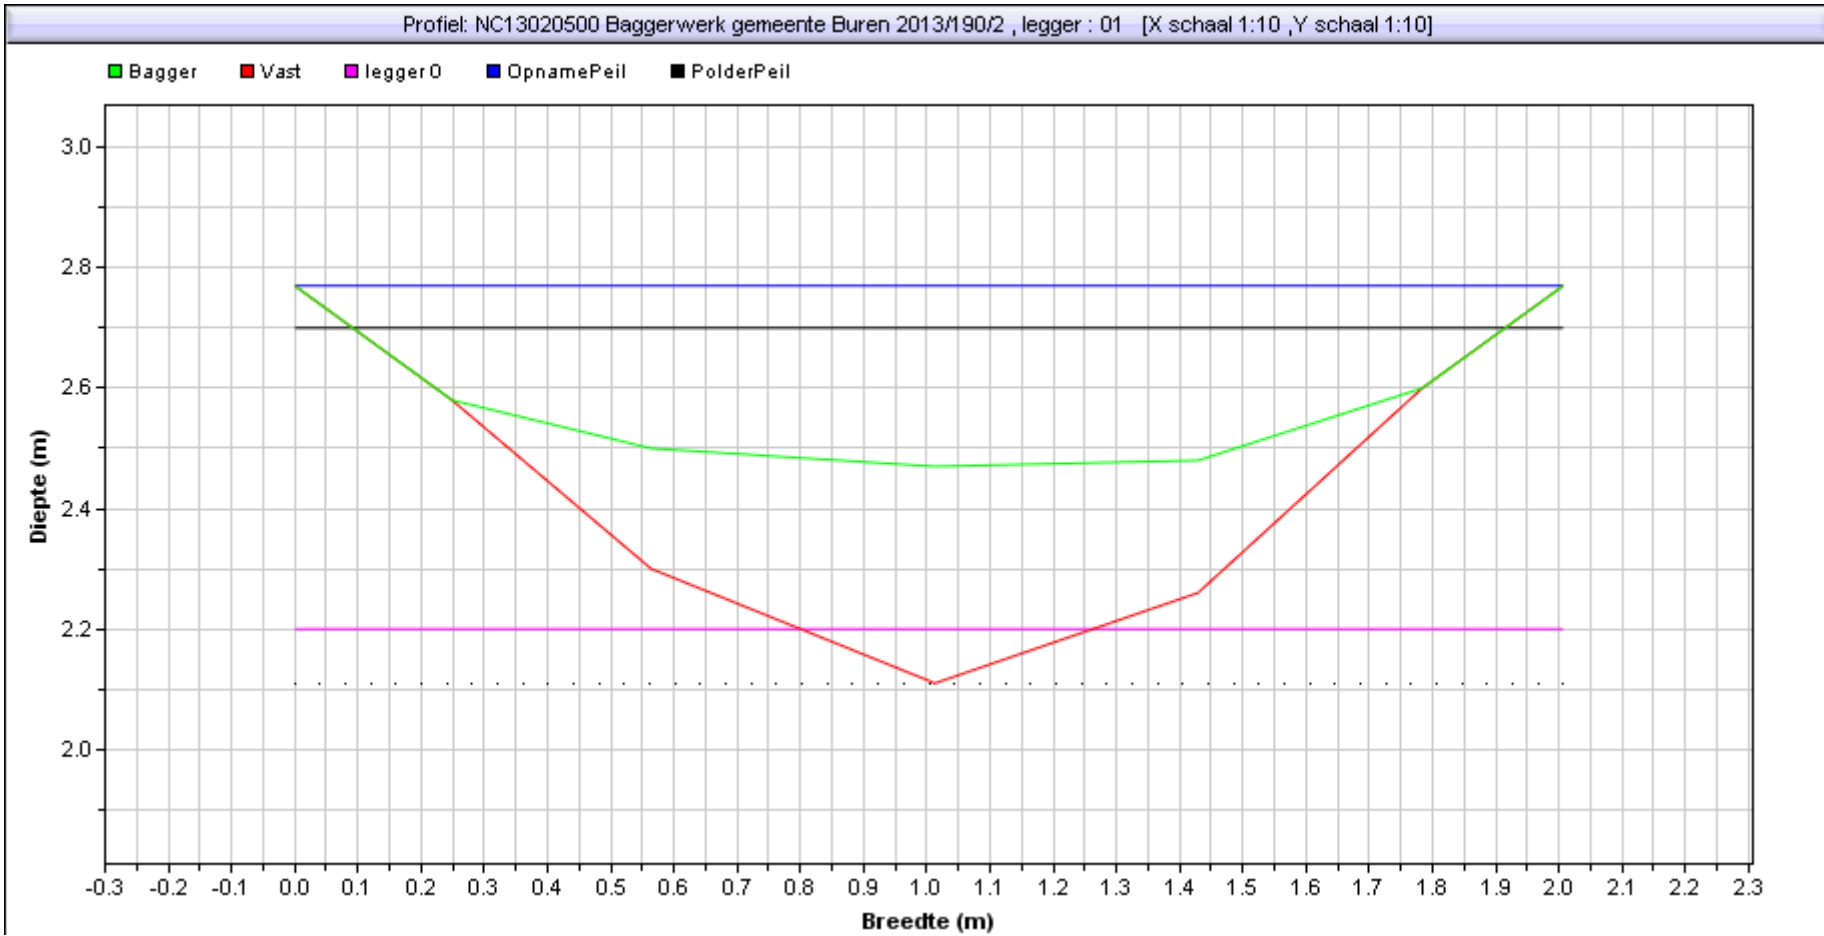
Gebied : NC13020500 Baggerwerk gemeente Buren 2013
Project :
Bedrijf : RPS
Dwarsprofiel : 190 / 2 Datume uitpeiling: 0:00:00
Beschrijving :

Situatie tekening		Leggerprofiel bodemhoogte [m]	2,20
Polderpeil [m]	2,70000005	Bagger in leggerprofiel [m2] {[m3]}	0,30 (0,00)
Opnamepeil [m]	2,77	Te verwijderen vaste grond [m2] {[m3]}	0,40 (0,00)
Bepalende Lengte van profiel [m]	0		
Nat profiel bestaand t.o.v. leggeroppervlak [%]	40,00%		
Bagger [m2] {[m3]}	0,32(0,00)

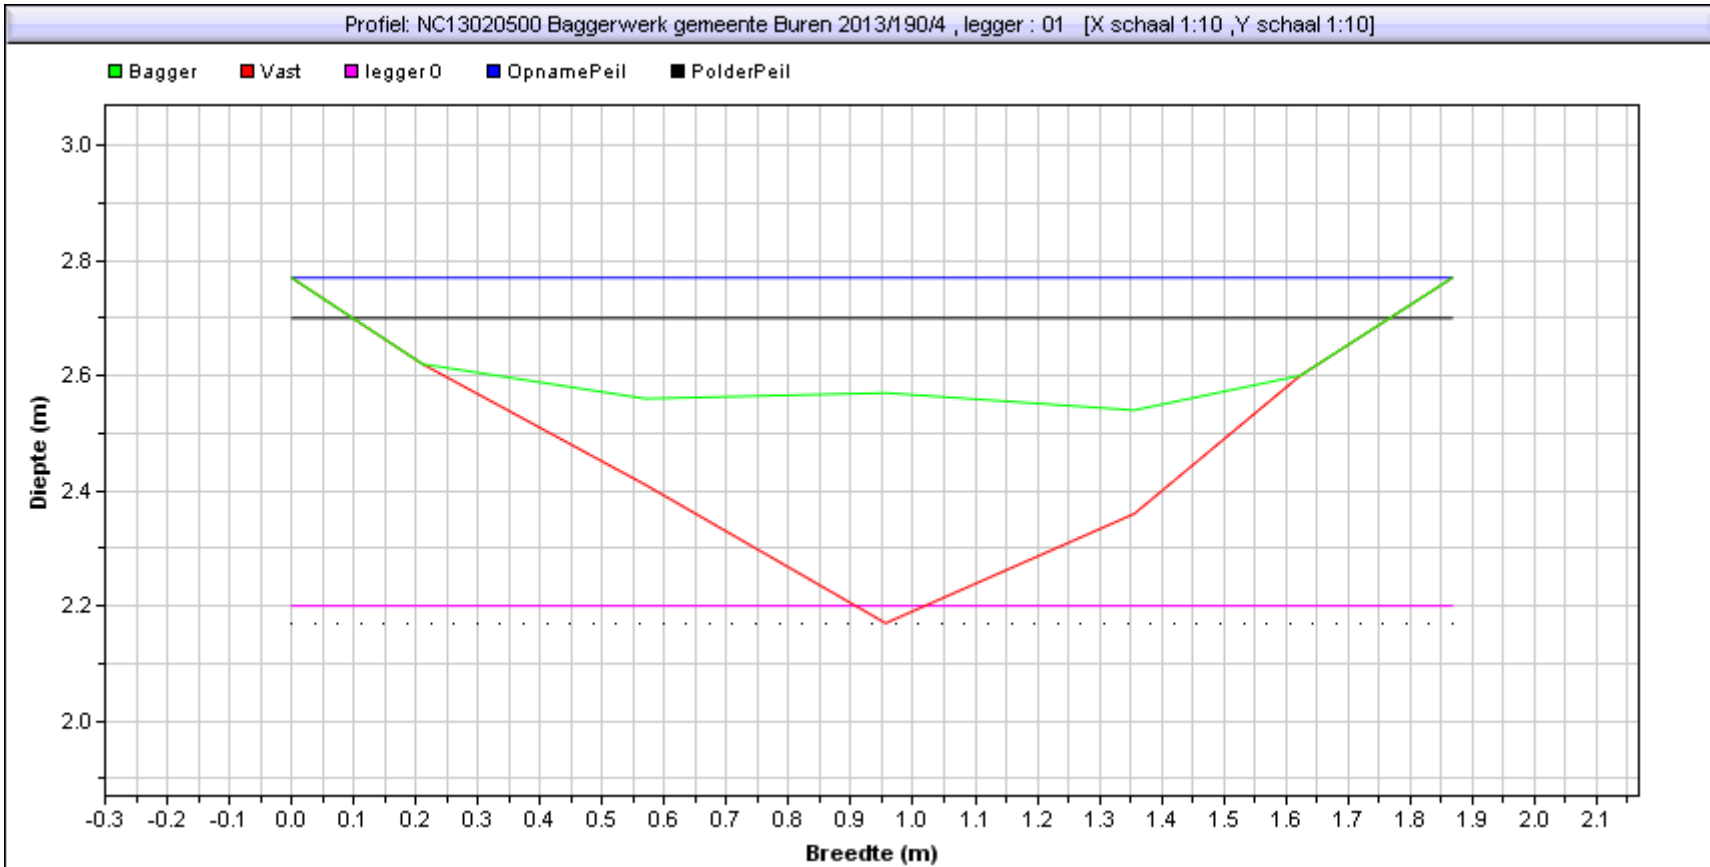
Gebied : NC13020500 Baggerwerk gemeente Buren 2013
Project :
Bedrijf : RPS
Dwarsprofiel : 190 / 4 Datume uitpeiling: 0:00:00
Beschrijving :

Situatie tekening		Leggerprofiel bodemhoogte [m]	2,20
Polderpeil [m]	2,70000005	Bagger in leggerprofiel [m2] {[m3]}	0,27 (0,00)
Opnamepeil [m]	2,77	Te verwijderen vaste grond [m2] {[m3]}	0,47 (0,00)
Bepalende Lengte van profiel [m]	0		
Nat profiel bestand t.o.v. leggeroppervlak [%]	27,00%		
Bagger [m2] {[m3]}	0,27(0,00)
