Gebied : NC13020500 Baggerwerk gemeente Buren 2013
Project :
Bedrijf : RPS
Dwarsprofiel : 822 / 1 Datume uitpeiling: 0:00:00
Beschrijving :

Profiel: NC13020500 Baggerwerk gemeente Buren 2013/822/1 [X schaal 1:10 ,Y schaal 1:10]

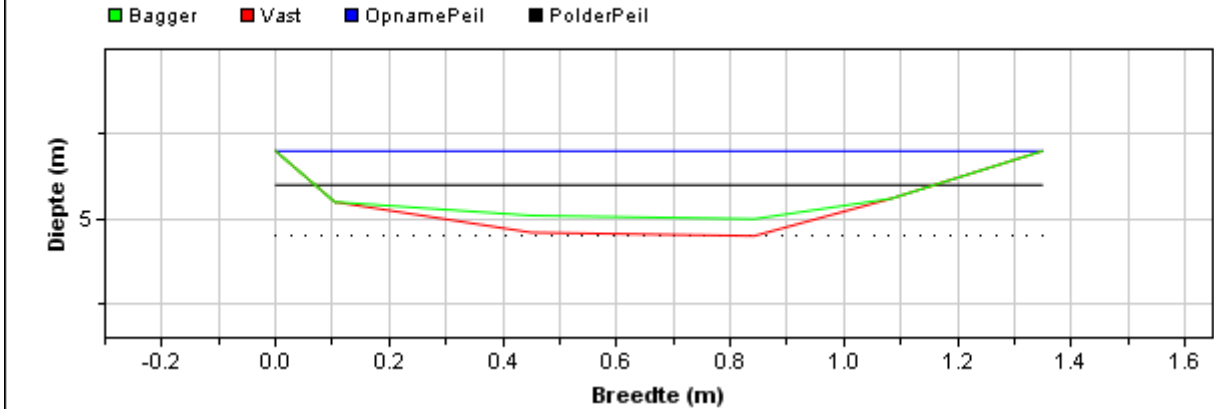
Situatie tekening	
Polderpeil [m]	5,1
Opnamepeil [m]	5,2
Bepalende Lengte van profiel [m]	0
Nat profiel bestaand t.o.v. leggeroppervlak [%]	21,00%
Bagger [m2] {[m3]}	0,03(0,00)

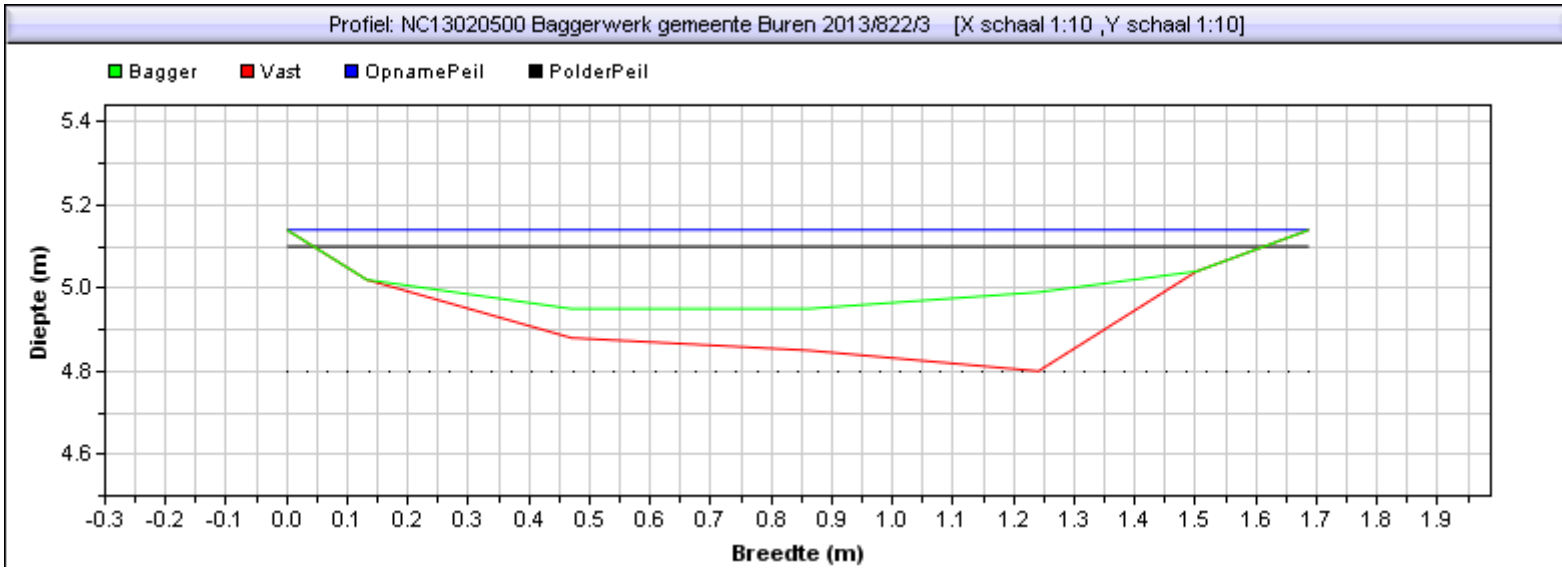
Gebied : NC13020500 Baggerwerk gemeente Buren 2013
Project :
Bedrijf : RPS
Dwarsprofiel : 822 / 3 Datume uitpeiling: 0:00:00
Beschrijving :

Situatie tekening	
Polderpeil [m]	5,1
Opnamepeil [m]	5,14
Bepalende Lengte van profiel [m]	0
Nat profiel bestaand t.o.v. leggeroppervlak [%]	36,00%
Bagger [m2] [(m3)]	0,12(0,00)

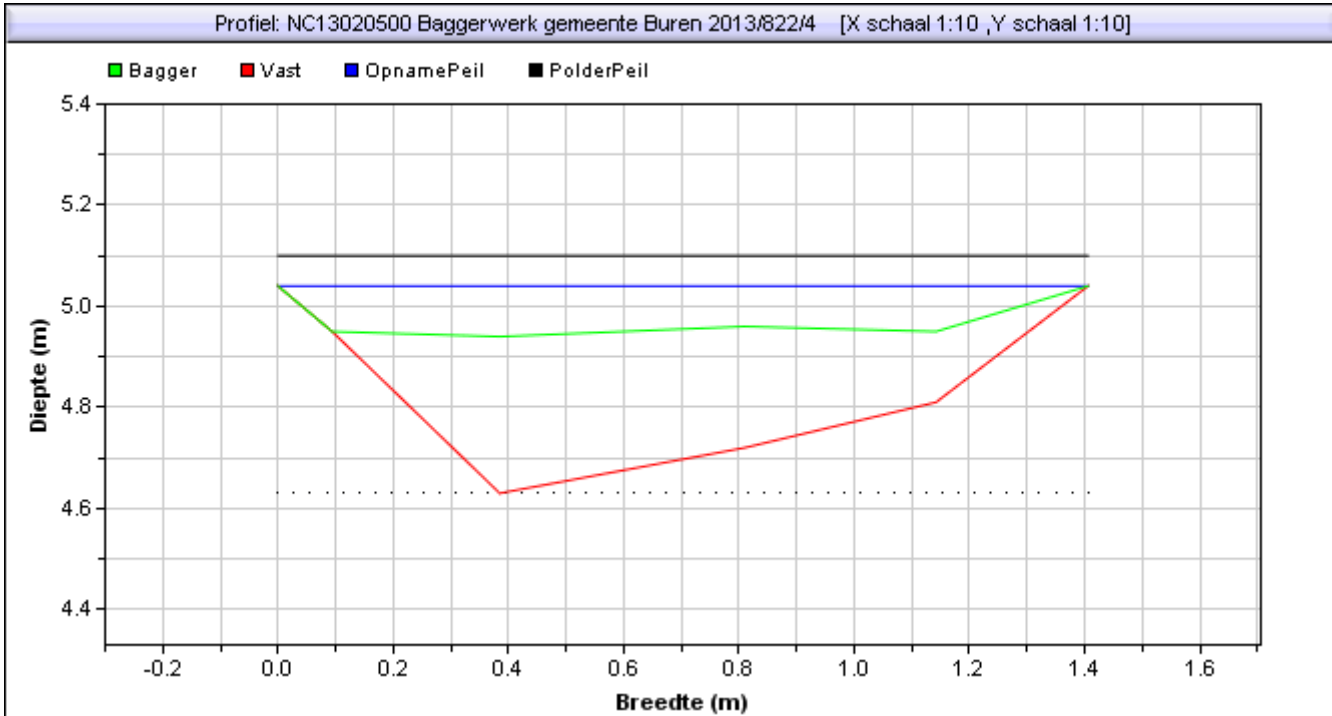
Gebied : NC13020500 Baggerwerk gemeente Buren 2013
Project :
Bedrijf : RPS
Dwarsprofiel : 822 / 4 Datume uitpeiling: 0:00:00
Beschrijving :

Situatie tekening	
Polderpeil [m]	5,1
Opnamepeil [m]	5,04
Bepalende Lengte van profiel [m]	0
Nat profiel bestaand t.o.v. leggeroppervlak [%]	46,00%
Bagger [m2] ([m3])	0,25(0,00)

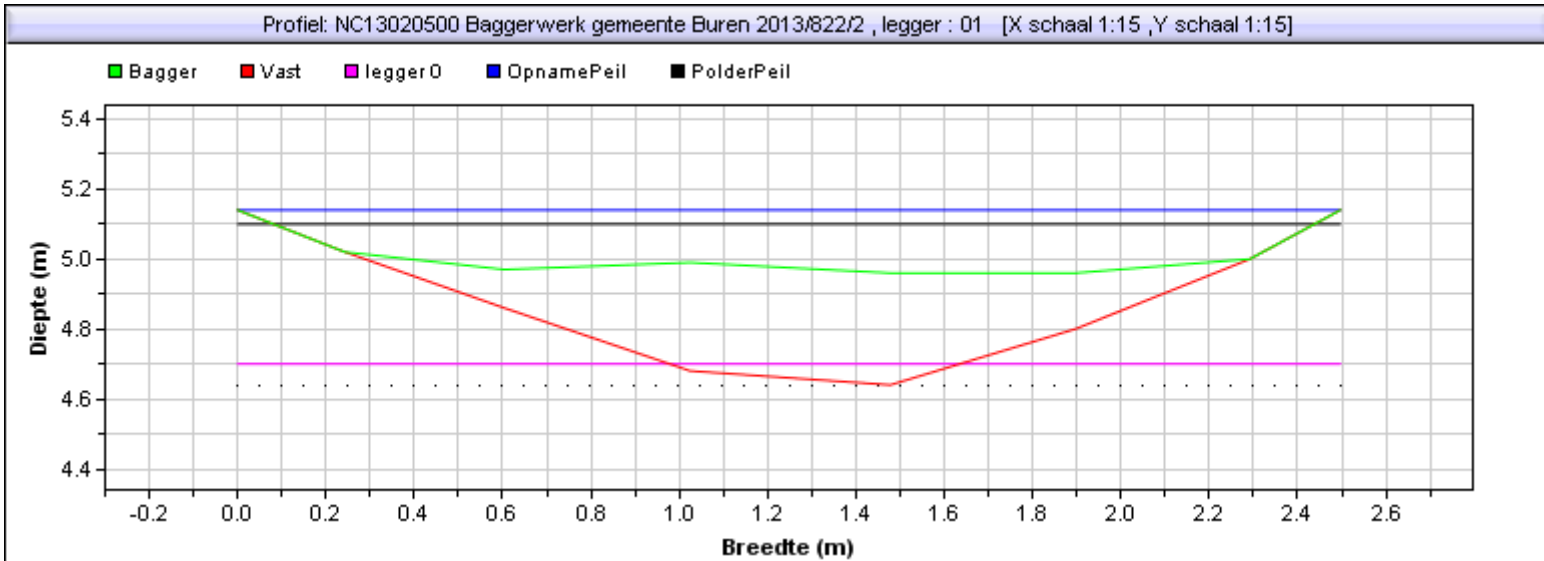
Gebied : NC13020500 Baggerwerk gemeente Buren 2013
Project :
Bedrijf : RPS
Dwarsprofiel : 822 / 2 Datume uitpeiling: 0:00:00
Beschrijving :

Situatie tekening		Leggerprofiel bodemhoogte [m]	4,70
Polderpeil [m]	5,1	Bagger in leggerprofiel [m2] {[m3]}	0,36 (0,00)
Opnamepeil [m]	5,14	Te verwijderen vaste grond [m2] {[m3]}	0,38 (0,00)
Bepalende Lengte van profiel [m]	0		
Nat profiel bestaand t.o.v. leggeroppervlak [%]	36,00%		
Bagger [m2] {[m3]}	0,39(0,00)
