Gebied : NC13020500 Baggerwerk gemeente Buren 2013
Project :
Bedrijf : RPS
Dwarsprofiel : 865 / 1 Datume uitpeiling: 0:00:00
Beschrijving :

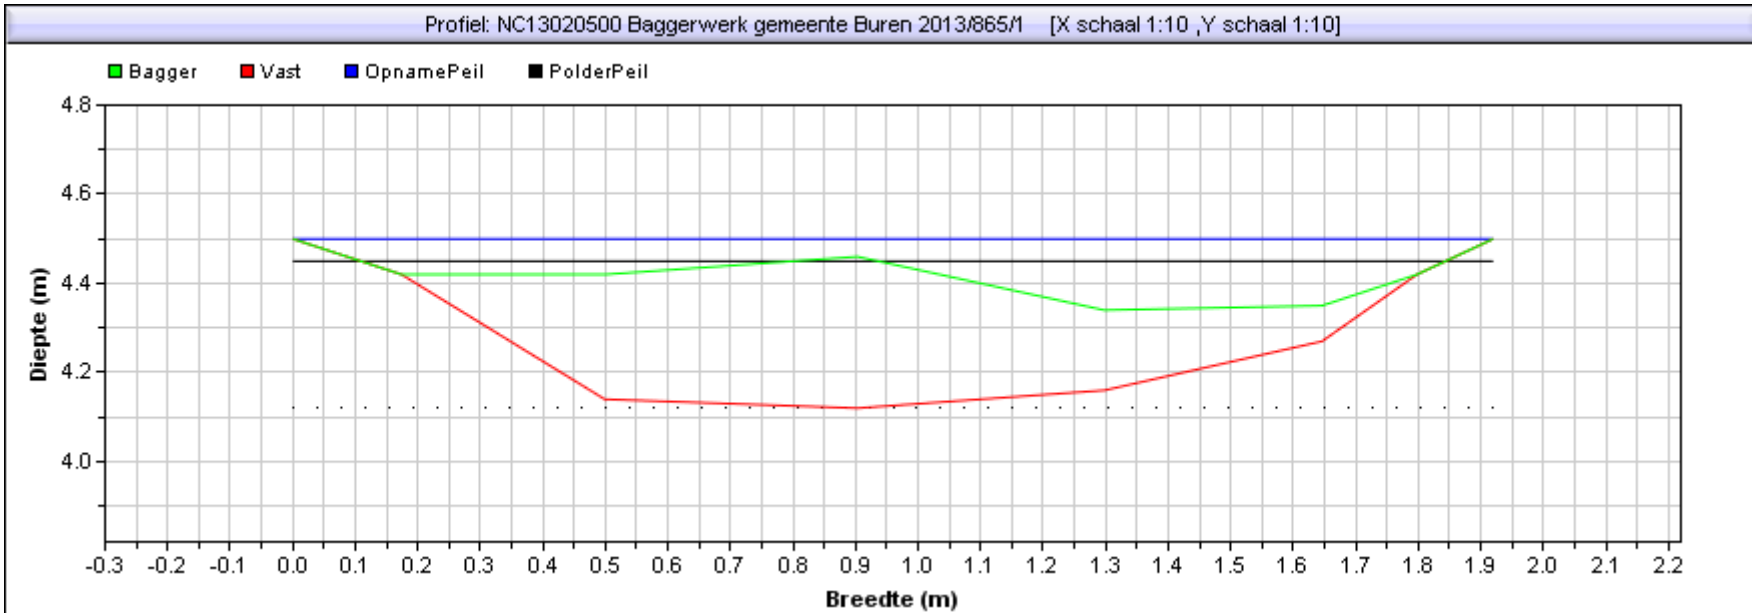
Situatie tekening	
Polderpeil [m]	4,44999981
Opnamepeil [m]	4,5
Bepalende Lengte van profiel [m]	0
Nat profiel bestaand t.o.v. leggeroppervlak [%]	9,00%
Bagger [m2] [(m3)]	0,33(0,00)

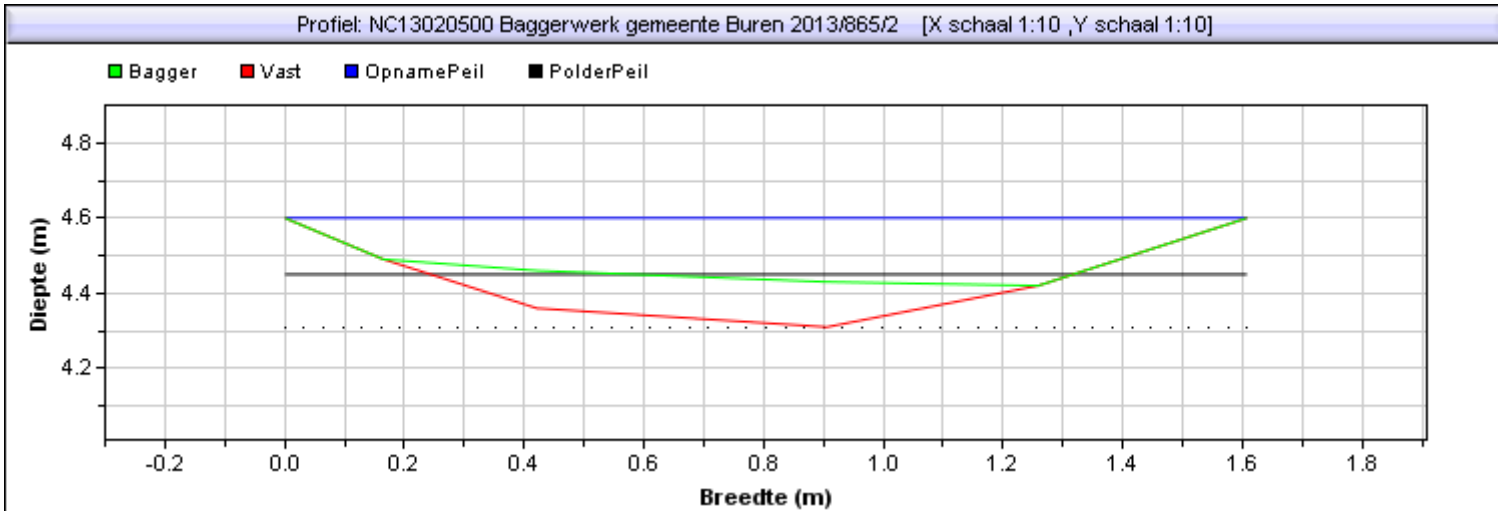
Gebied : NC13020500 Baggerwerk gemeente Buren 2013
Project :
Bedrijf : RPS
Dwarsprofiel : 865 / 2 Datume uitpeiling: 0:00:00
Beschrijving :

Situatie tekening	
Polderpeil [m]	4,44999981
Opnamepeil [m]	4,6
Bepalende Lengte van profiel [m]	0
Nat profiel bestaand t.o.v. leggeroppervlak [%]	2,00%
Bagger [m2] ([m3])	0,09(0,00)

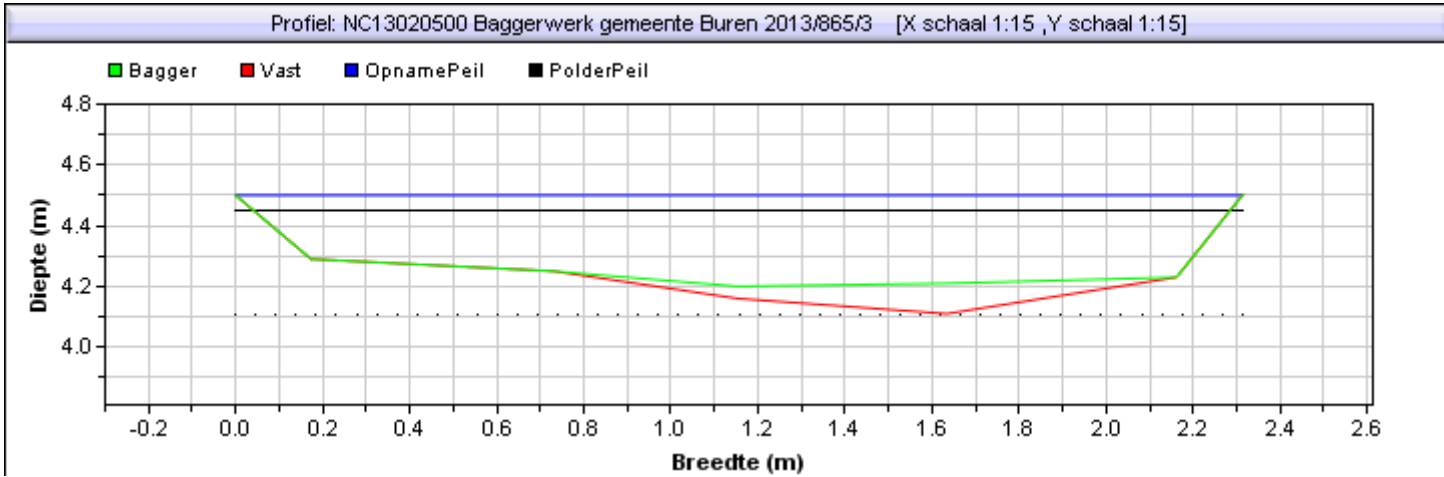
Gebied : NC13020500 Baggerwerk gemeente Buren 2013
Project :
Bedrijf : RPS
Dwarsprofiel : 865 / 3 Datume uitpeiling: 0:00:00
Beschrijving :

Situatie tekening	
Polderpeil [m]	4,44999981
Opnamepeil [m]	4,5
Bepalende Lengte van profiel [m]	0
Nat profiel bestaand t.o.v. leggeroppervlak [%]	40,00%
Bagger [m2] {[m3]}	0,07(0,00)

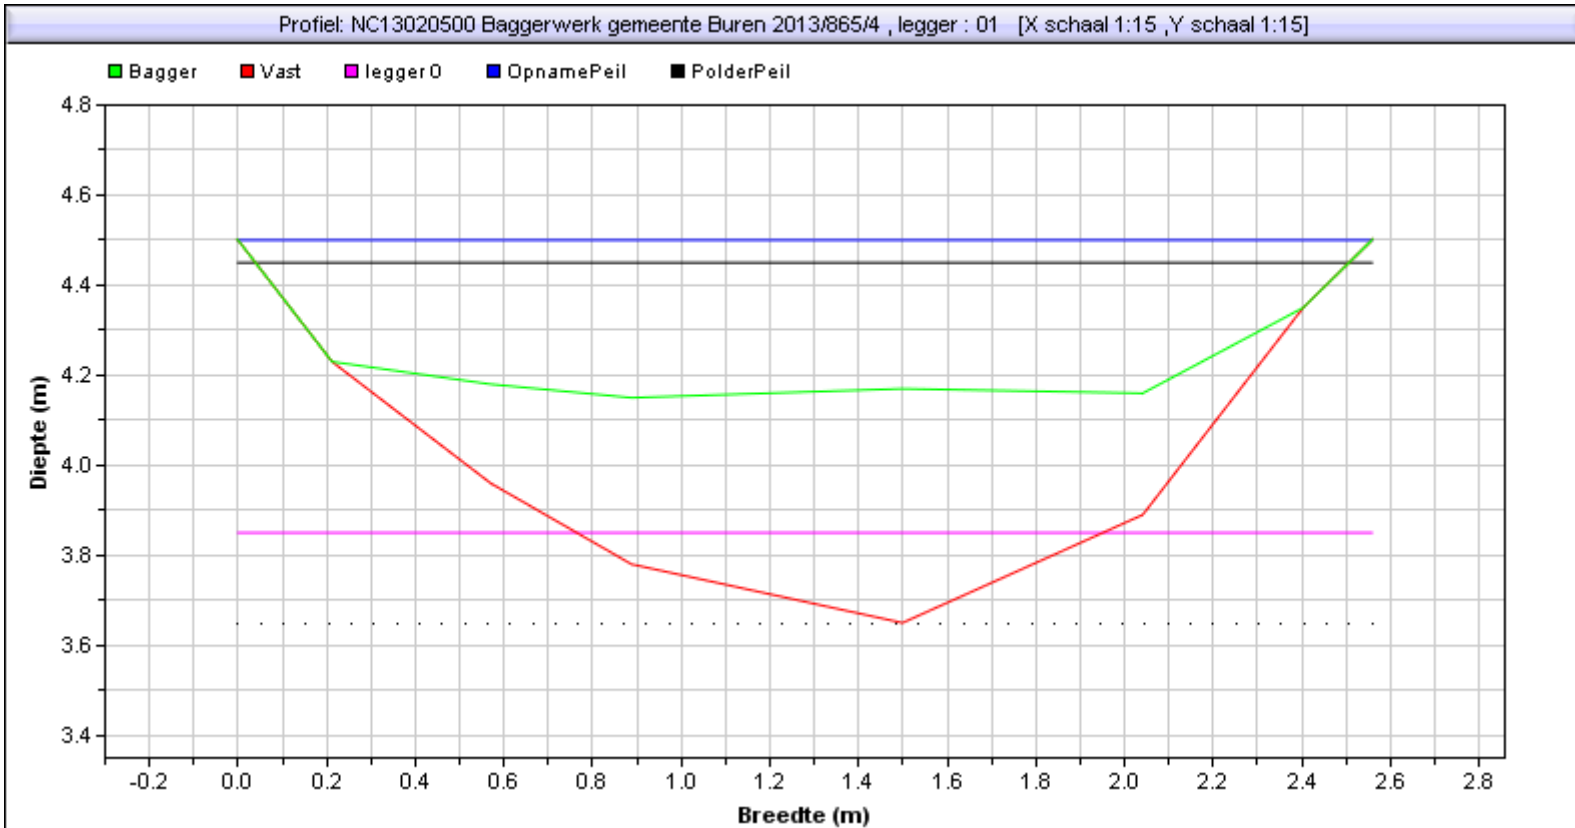
Gebied : NC13020500 Baggerwerk gemeente Buren 2013
Project :
Bedrijf : RPS
Dwarsprofiel : 865 / 4 Datume uitpeiling: 0:00:00
Beschrijving :

Situatie tekening		Leggerprofiel bodemhoogte [m]	3,85
Polderpeil [m]	4,44999981	Bagger in leggerprofiel [m2] ([m3])	0,54 (0,00)
Opnamepeil [m]	4,5	Te verwijderen vaste grond [m2] ([m3])	0,40 (0,00)
Bepalende Lengte van profiel [m]	0		
Nat profiel bestaand t.o.v. leggeroppervlak [%]	48,00%		
Bagger [m2] ([m3])	0,67(0,00)

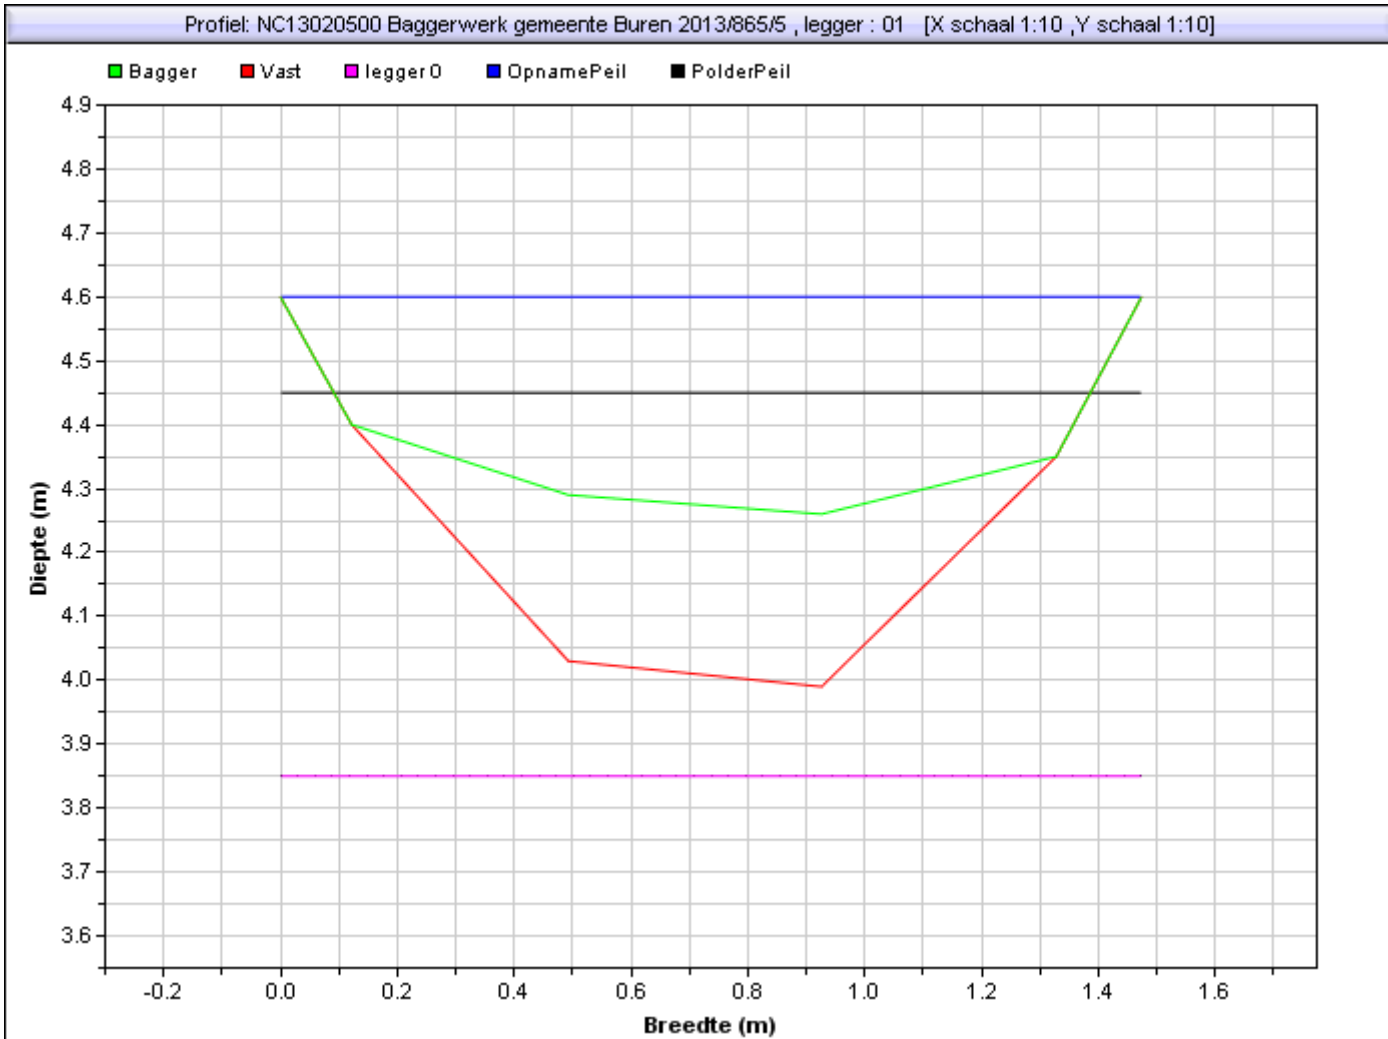
Gebied : NC13020500 Baggerwerk gemeente Buren 2013
Project :
Bedrijf : RPS
Dwarsprofiel : 865 / 5 Datume uitpeiling: 0:00:00
Beschrijving :

Situatie tekening		Leggerprofiel bodemhoogte [m]	3,85
Polderpeil [m]	4,44999981	Bagger in leggerprofiel [m2] {[m3]}	0,22 (0,00)
Opnamepeil [m]	4,6	Te verwijderen vaste grond [m2] {[m3]}	0,50 (0,00)
Bepalende Lengte van profiel [m]	0		
Nat profiel bestaand t.o.v. leggeroppervlak [%]	25,00%		
Bagger [m2] {[m3]}	0,22(0,00)
