Zie ook de andere posters in deze serie:
Boombescherming tijdens de werkvoorbereiding

en:
Boombescherming tijdens de planvorming

Boombescherming tijdens de uitvoering

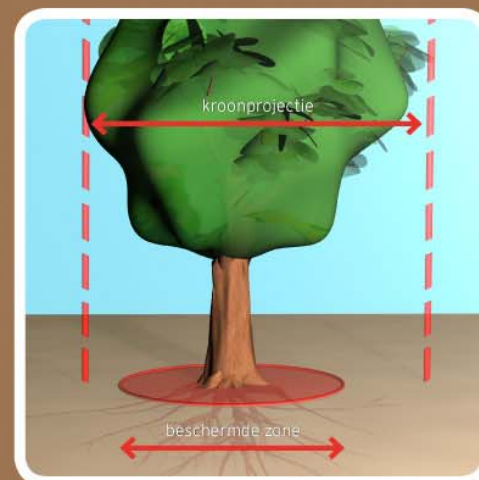
Beschermde zone

De beschermde zone is de ruimte rond de boom waarin geen of slechts beperkt ingrepen mogen plaatsvinden. In de beschermde zone bevinden zich de belangrijkste wortels. Deze zijn van essentieel belang voor de vochtvoorziening en verankering. Beschadiging van deze wortels kan leiden tot onherstelbare schade, instabiliteit of het afsterven van de boom. Niet elke beschermde zone is afgezet met hekken! Check daarom het bestek en de tekeningen, of vraag de boomtechnisch toezichthouder hierna.

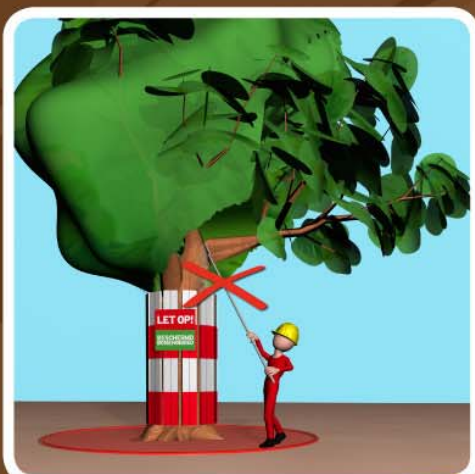
Respecteer de boombescherming

Hekken en stambeschermers zijn aangebracht voor de bescherming van de boom en zijn groeiplaats.

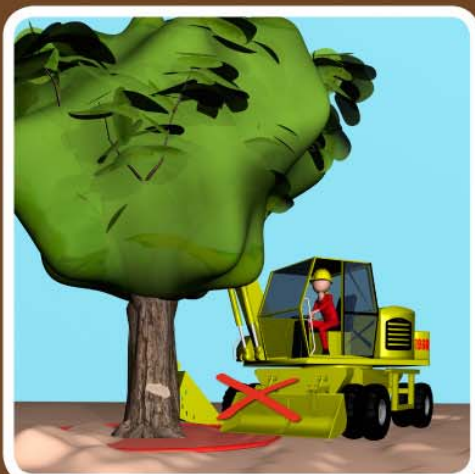
Verwijder zelf geen dikke takken of wortels

Takken of wortels dikker dan 5 cm mogen alleen door een boomverzorgers met het certificaat 'European Tree Worker' worden verwijderd.

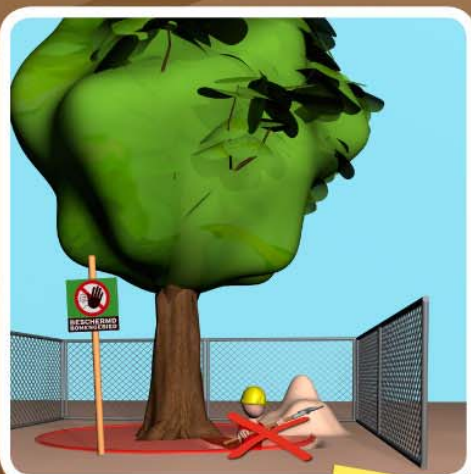
Geen voertuigbewegingen binnen de beschermde zone

Rijden over de groeiplaats van een boom zorgt voor verdichting van de bodem. Hierdoor ontstaat bijvoorbeeld zuurstofgebrek en sterven wortels af. Ook door laden en lossen en bij hijswerk kunnen bomen beschadigd raken.

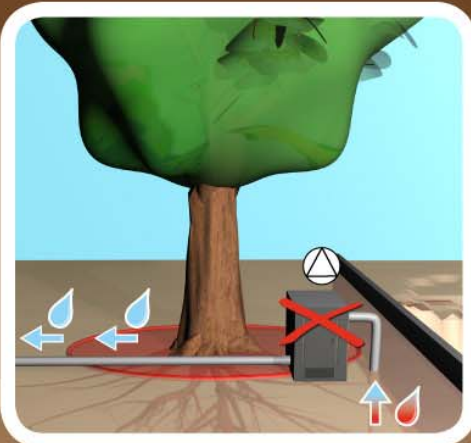
Gebruik de ruimte onder een boom niet voor materiaalopslag

Bouwmateriaal en grondopslag zorgen voor verdichting van de bodem. Hierdoor ontstaat zuurstofgebrek voor de wortels en sterven deze af. Loos daarom ook geen afval- of spoelwater bij bomen.
