**De Zuidhoek Zierikzee**

**Risicoverbeteringsrapport**

**Materiële- en Bedrijfsschade**

**Datum bezoek:** 20t mei 2019  
**Consultant:** Jan de Kruijf

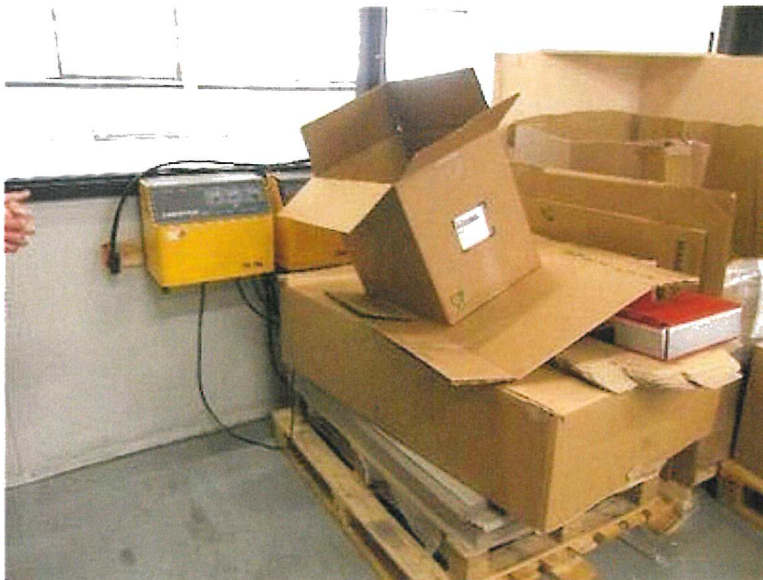
Acculaders zijn vaak de oorzaak van een brand door vonken, overbelasting etc.

Elektrische apparaten produceren warmte naast hun primaire functie. Deze warmte leidt tot luchtstromingen welke vervolgens weer leidt tot stofafzettingen. Stof wat langdurig verwarmd wordt kan na verloop van tijd tot ontbranding komen. Indien er dan brandbare producten in de nabijheid aanwezig zijn kan een catastrofe het geval zijn.

Het is daarom niet toegestaan dat acculaders in de stellingen en/of nabijheid van brandbare zaken geplaatst worden.

Behalve de afgebeelde foto ter plaatse van de in / ompakafdeling s ook de situatie in het magazijn onbevredigend. Hier is een acculader nabij de stellingen geplaatst zodat zich een buurkolom kan ontwikkelen bij een beginnende brand.

Verplaats de acculaders of maak en houd deze voldoende vrij van brandbare zaken.

Acculaders en brandbare goederen moeten op een minimale afstand van 2 meter van elkaar worden geplaatst. Bovendien moeten de acculaders op een console aan de muur geplaatst worden waarbij de kabels ordentelijk opgehangen kunnen worden zodat beschadiging door aanrijding voorkomen wordt.

**Opmerkingen Status:** De acculaders zijn tijdelijk buiten werking gesteld. Er is een staander en 3 liggers besteld om de magazijn stelling in het magazijn uit te breiden. Alle kartonnen en voorraad doosjes zullen daar op geslagen worden. De vloer wordt voorzien van een geel kruis zodat het grondoppervlak vrij blijft.

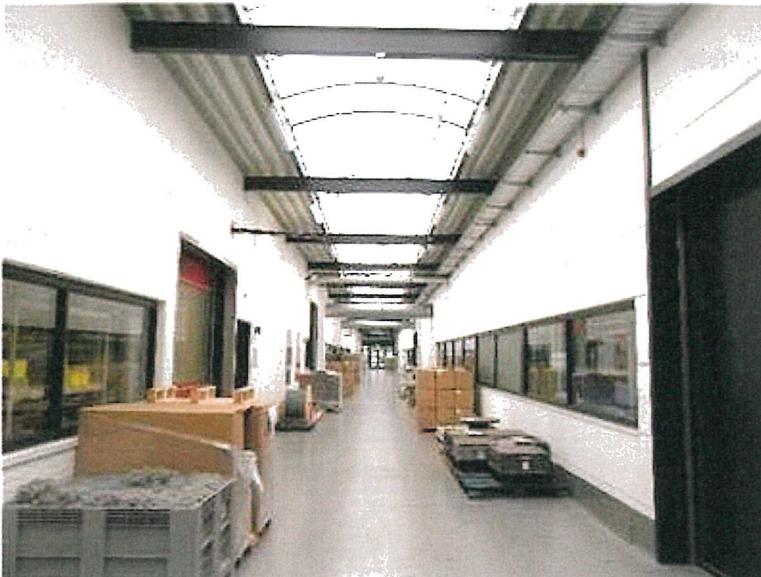
De centrale corridor is een belangrijke vluchtweg voor de aanwezigen.

Een brand beginnende in het linker of rechter gelegen compartiment kan in geval er brandbare opslag in de corridor overslaan naar het andere compartiment.

Verwijder alle (brandbare) opslag uit de centrale corridor.

Wij verzoeken u daarom alle (brandbare) opslag uit de corridor te verwijderen.

**Opmerkingen Status:** Het magazijn is reeds opgeschoond zodat er ruimte is om alles uit de gang in de stellingen te rijden. De werkleiding per afdeling zal hier op toe zien.
