## **SW Bedrijven**

**Laborijn Doetinchem**

**Risicoverbeteringsrapport**

**Materiële- en Bedrijfsschade**

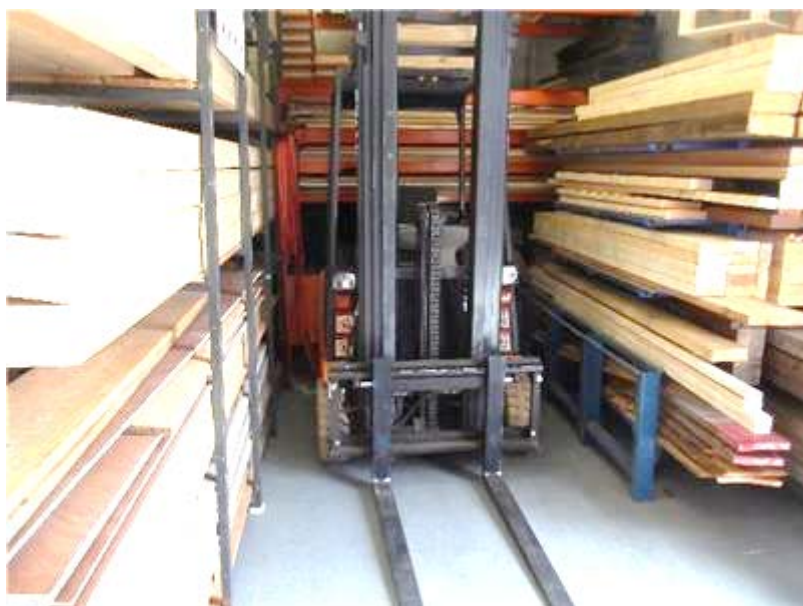
## 2019-05:02 : Acculaden t.p.v. Prakticon. (Location and Construction)

Acculaders zijn vaak de oorzaak van een brand door vonken, overbelasting etc.

Elektrische apparaten produceren warmte naast hun primaire functie. Deze warmte leidt tot luchtstromingen welke vervolgens weer leidt tot stofafzettingen. Stof wat langdurig verwarmd wordt kan na verloop van tijd tot ontbranding komen. Indien er dan brandbare producten in de nabijheid aanwezig zijn kan een catastrofe het geval zijn.

Het is daarom niet toegestaan dat acculaders in de stellingen en/of nabijheid van brandbare zaken geplaatst worden.

Behalve de afgebeelde foto ter plaatse van de in / ompakafdeling s ook de situatie in het magazijn onbevredigend. Hier is een acculader nabij de stellingen geplaatst zodat zich een buurkolom kan ontwikkelen bij een beginnende brand.

Verplaats de acculaders of maak en houd deze voldoende vrij van brandbare zaken.

Acculaders en brandbare goederen moeten op een minimale afstand van 2 meter van elkaar worden geplaatst. Bovendien moeten de acculaders op een console aan de muur geplaatst worden waarbij de kabels ordentelijk opgehangen kunnen worden zodat beschadiging door aanrijding voorkomen wordt.

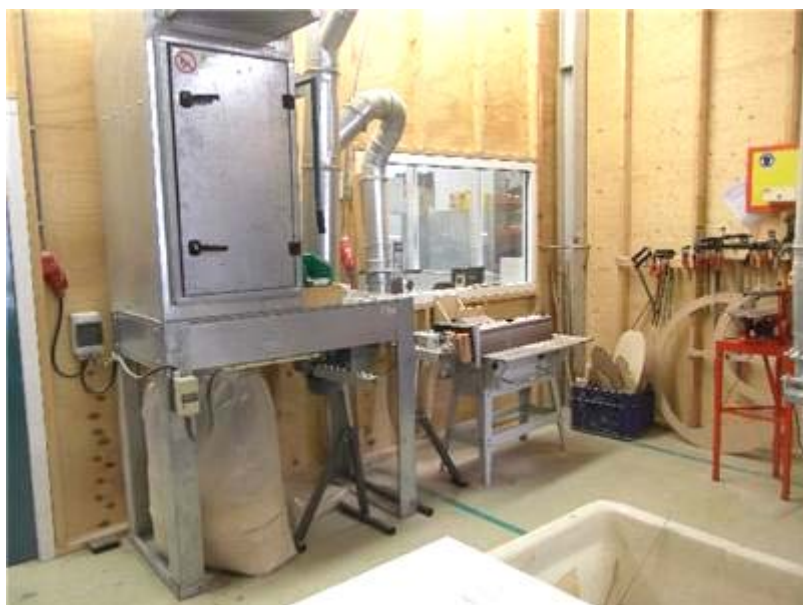
**2019-05:04 : Houtmot t.p.v. Elver. (Housekeeping and Loss Control Self-inspection)**

Normaliter wordt houtmot in een bunker opgeslagen waarmee het gecompartmenteerd is en de risico's van broei worden gereduceerd. Bij huurder Prakticon gebeurt dit daarom in een stalen omkasting. Daarentegen bij huurder Elver is slechts een kunststof zak aanwezig. Daar er weliswaar slechts incidenteel gebruik wordt gemaakt van de houtmotinstallatie is frequente verwijdering van de zak noodzakelijk alternatief.

Laat huurder Elver minimaal één maal per week de zak met houtmot verwijderen.
