**MidZuid**

**Risico verbeteringen rapport**

**Locatie:** MidZuid  
Wilhelminakanaal Noord 3  
Oosterhout 4902 VR  
Netherlands

**Datum bezoek:** 12 april 2019  
**Consultant:** Jan de Kruijf

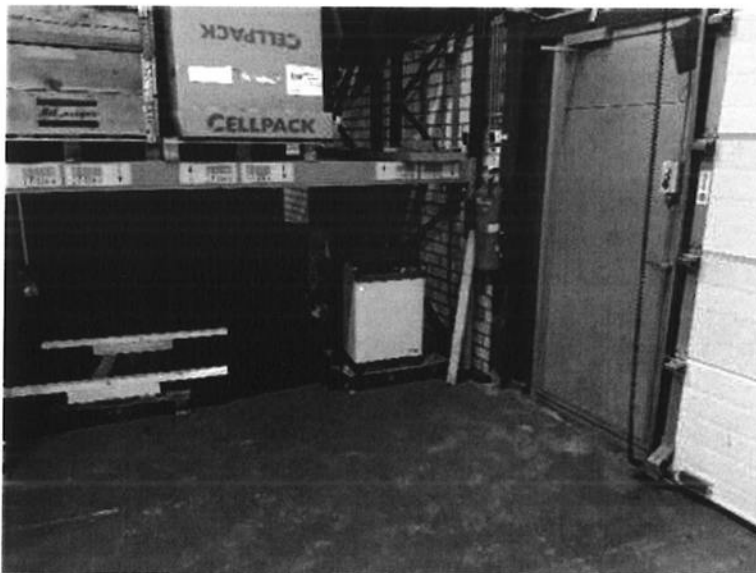
Acculaders zijn vaak de oorzaak van een brand door vonken, overbelasting etc.

Elektrische apparaten produceren warmte naast hun primaire functie. Deze warmte leidt tot luchtstromingen welke vervolgens weer leidt tot stofafzettingen. Stof wat langdurig verwarmd wordt kan na verloop van tijd tot ontbranding komen. Indien er dan brandbare producten in de nabijheid aanwezig zijn kan een catastrofe het geval zijn.

Het is daarom niet toegestaan dat acculaders in de stellingen en/of nabijheid van brandbare zaken geplaatst worden.

Op een locatie in de opslaghal is een acculader aangetroffen in een stelling.

Verplaats de acculaders of maak en houd deze voldoende vrij van brandbare zaken.

Acculaders en brandbare goederen moeten op een minimale afstand van 2 meter van elkaar worden geplaatst. Bovendien moeten de acculaders op een console aan de muur geplaatst worden waarbij de kabels ordentelijk opgehangen kunnen worden zodat beschadiging door aanrijding voorkomen wordt.
