Project  
**Laanherstel Schoorstraat Udenhout**

Onderdeel  
**Principe detail - Bomen BuBeKo**

Opdrachtgever  
**Gemeente Tilburg**

Onderdeel  
**Principe doorsnede BuBeKo**

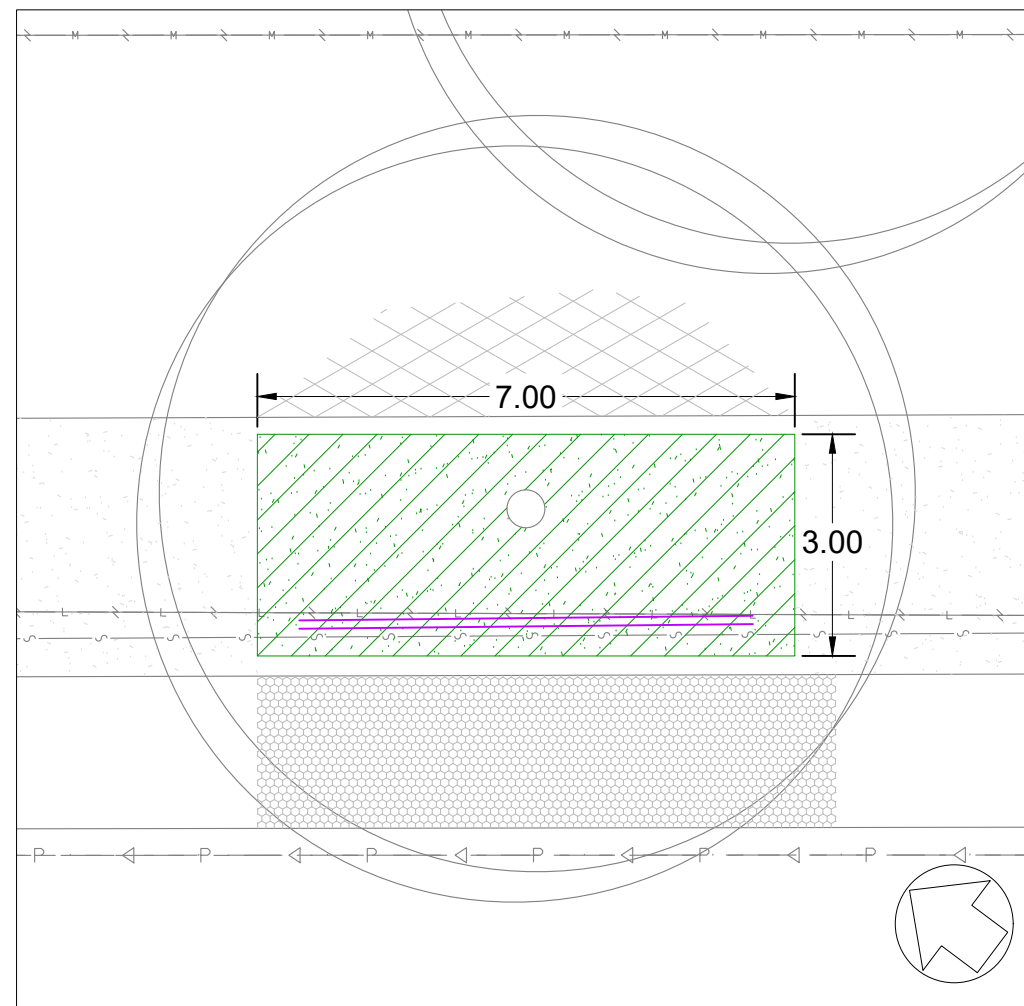
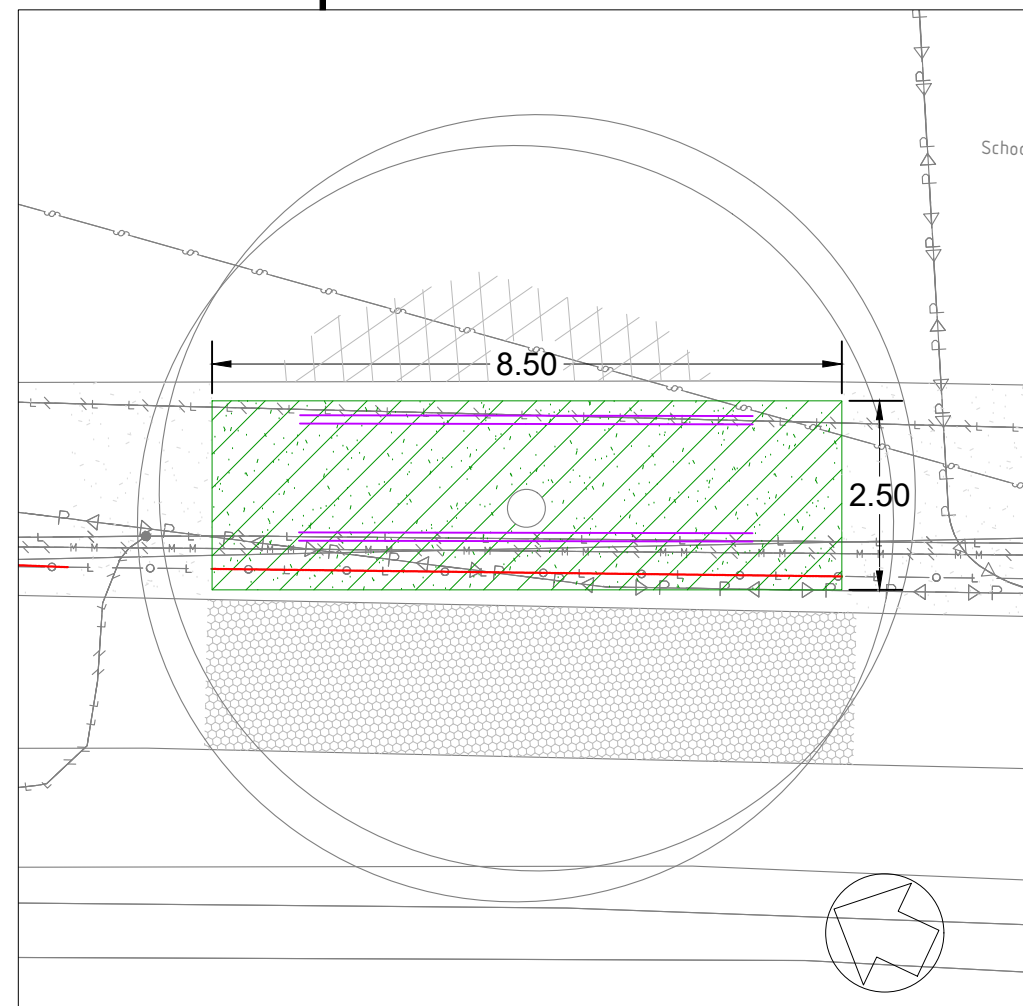
-   **Nieuw te planten bomen**  
Soort, zie maatregelen tabel
-   **Loze Mantelbuis**  
PVC Ø110, rood
-   **Aanbrengen wortelscherm t.p.v. gasleiding**  
rootcontrol
-   **Maken plantplaats grondverbetering**  
Toevoegen voedingsubstraat, mengverhouding 1:3  
Mengen met bestaande grond
-   **Inzaaien gras/kruidenmengsel**
