Inventarisatie huidige staat van het groen VVA terrein Aalsmeer

*Fase 1: Rondom het huidige honden trainingsveld.*

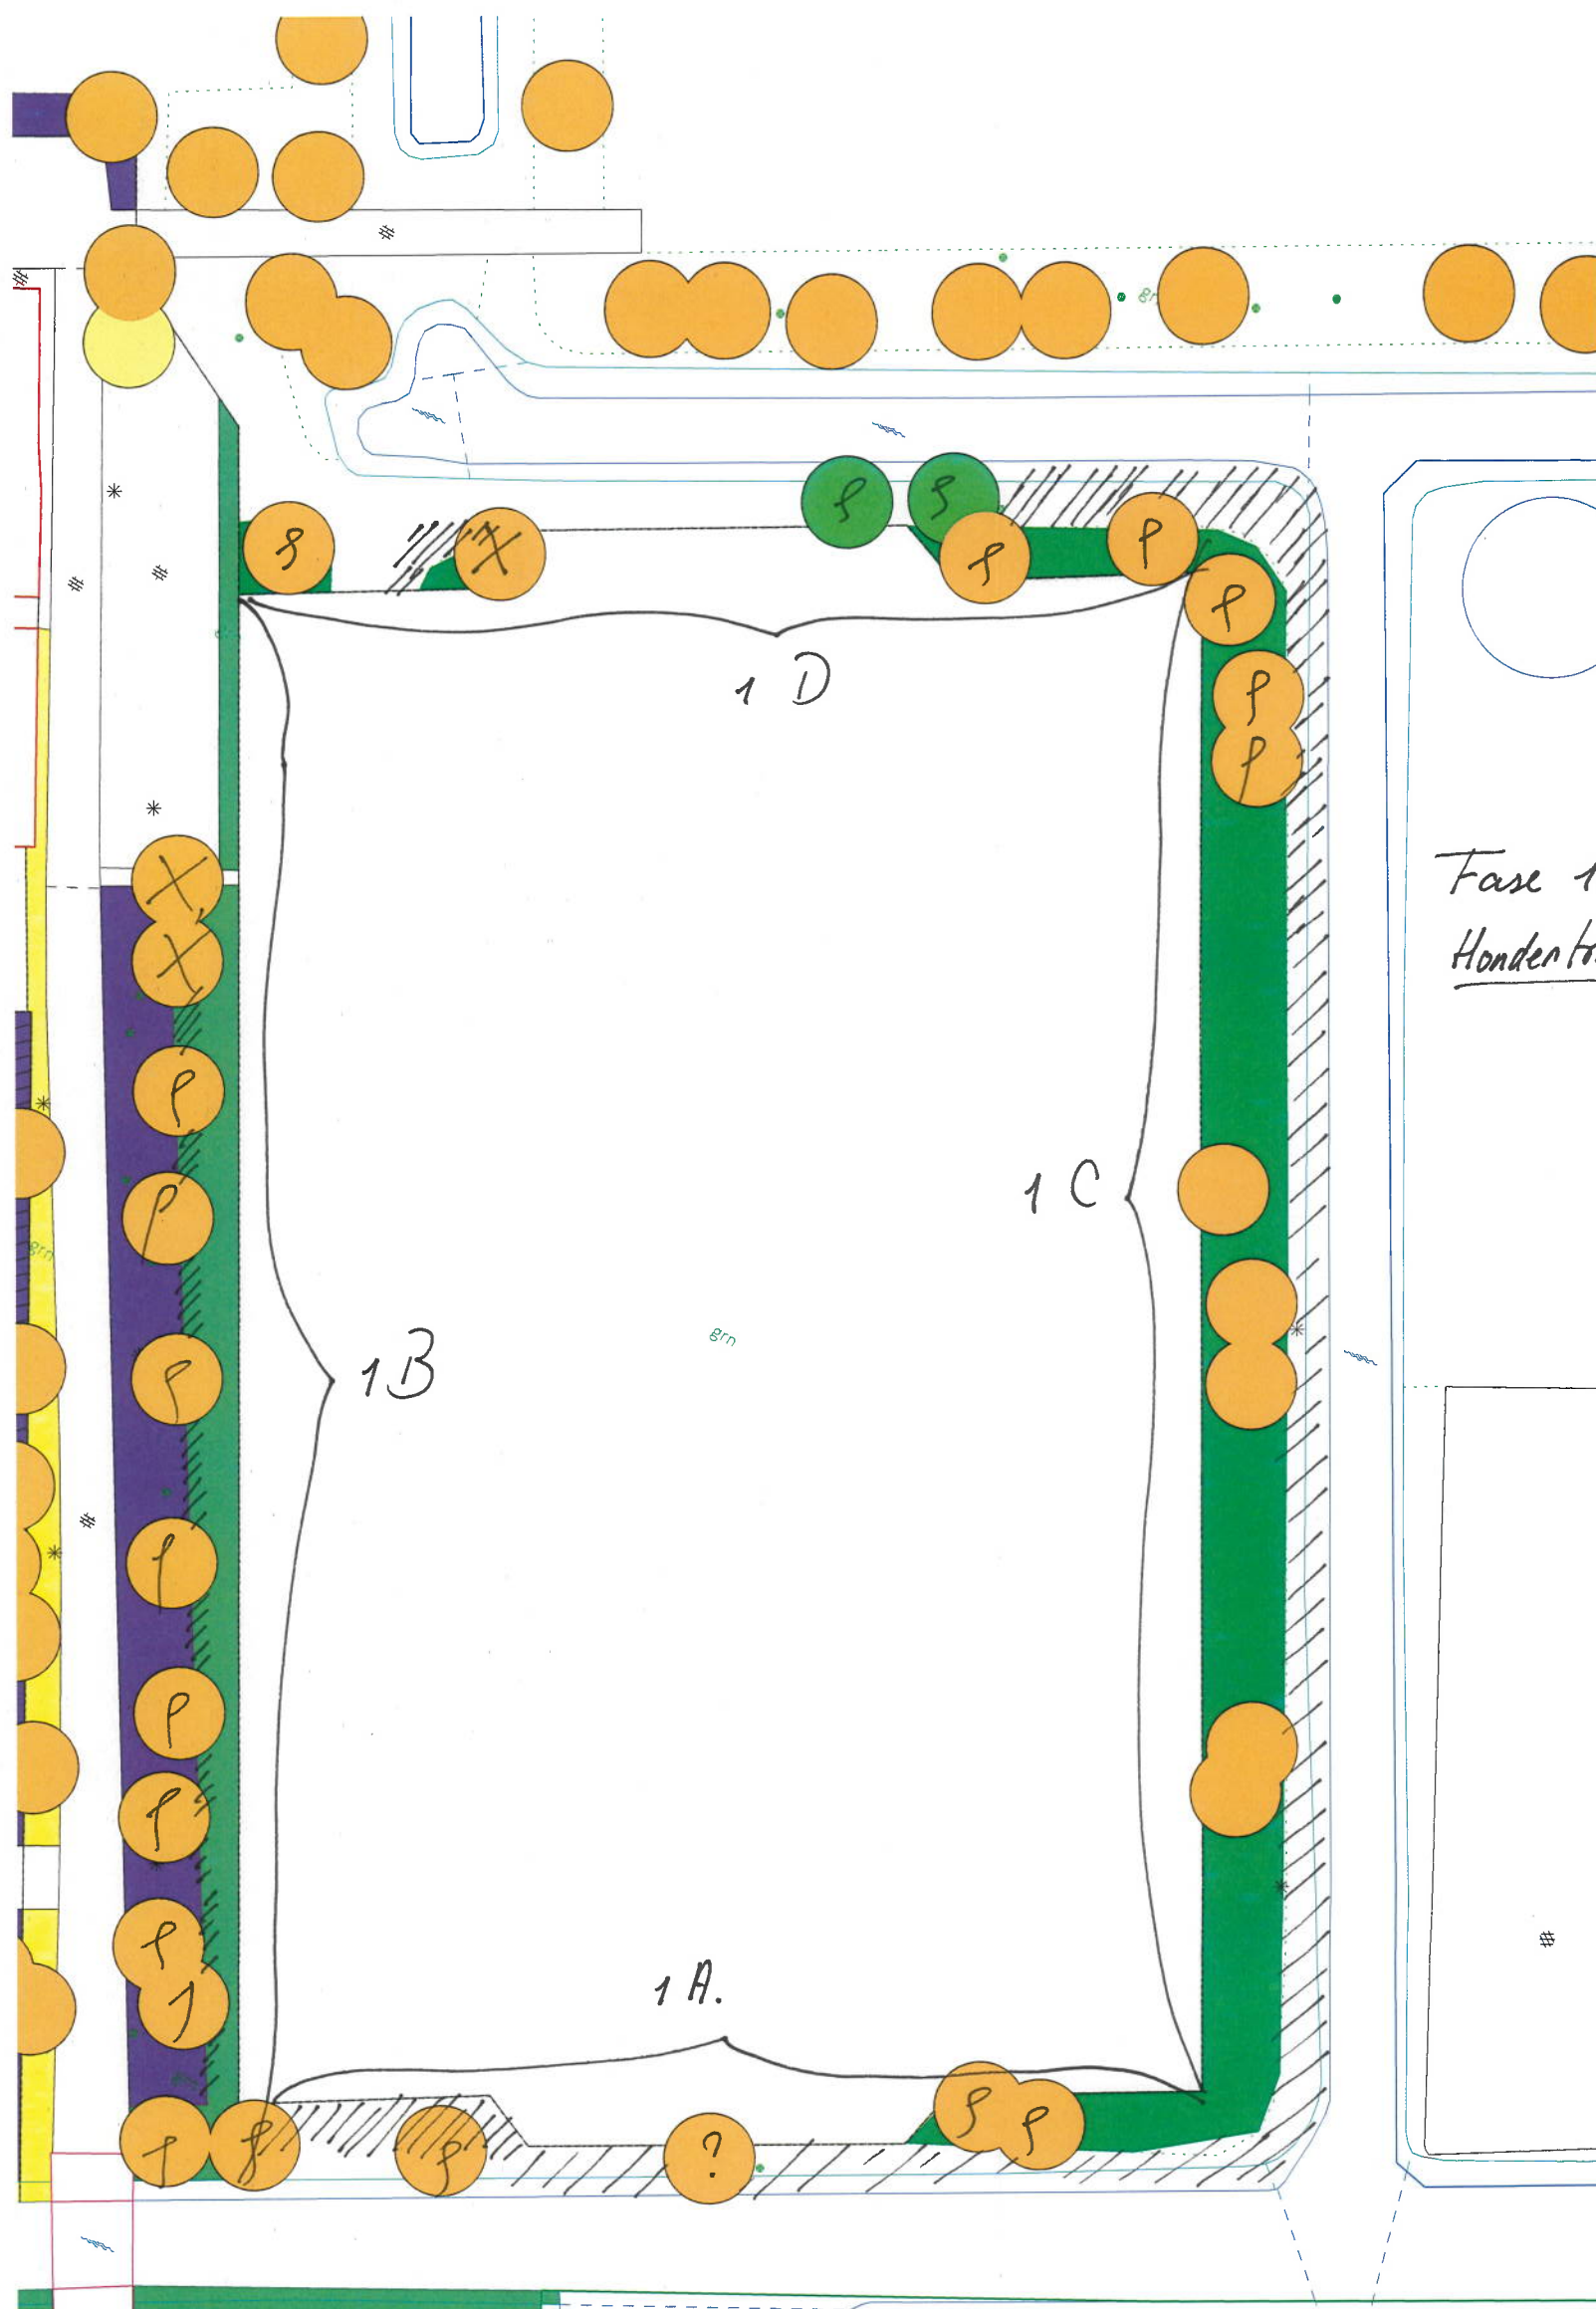
Fase 1:  
Honden training veld.

- *Bosplantsoen/opschot tot 8 meter hoog.*
- *Bosplantsoen/opschot 7½ meter breed i.p.v. 6½ meter.*
- *Ballenvanger met net 25m¹ (incl. poeren?) groen doorheen gegroeid.*
- *Doel aanwezig (incl. poeren?).*
- *2 á 3 meter overhangend groen slootzijde.*
- *Beschoeiing slecht.*
- *Één boom slecht (els).*

- *Bosplantsoen/opschot tot 8 meter hoog.*
- *Bosplantsoen/opschot 7 meter breed i.p.v. 5 meter.*
- *Ballenvanger met gaas +/- 18 meter (incl. poeren?) groen doorheen gegroeid.*
- *Hekwerk laag met gaas 1 meter hoog +/- 70 meter lang (incl. poeren?).*
- *3 lichtmasten met armatuur (incl. poeren?)*

- *Bosplantsoen/opschot 12 meter breed i.p.v. 6 meter breed.*
- *Bosplantsoen/ opschot tot 15 meter hoog.*
- *Hekwerk 2 meter hoog met gaas (incl. poeren?) +/- 90m¹.*
- *3 lichtmasten met armatuur (incl. poeren?).*

- *Bosplantsoen/opschot tot 12 meter hoog.*
- *Bosplantsoen/opschot 11 meter breed i.p.v. 1,10 meter (rechts).*
- *Bosplantsoen/opschot 5x5 meter en 11x5 meter (links).*
- *Ballenvanger met net 25m¹ (incl. poeren?) groen doorheen gegroeid.*
- *Hekwerk 2 meter hoog met gaas (incl. poeren?) +/- 42 m¹*

////// meer planten dan op tekening.

P. bomen zijn nog aanwezig

X. boom staat er niet meer.

?. boom heeft slechte kwaliteit.
