| Project | Renovatie parkeergarages<br>Hoptille & Hardstee | | |
| Onderdeel | HOPTILLE Plattegrond Nieuw | | |
| Projectnummer | 2018204 | Tekeningnummer | B-BS-005 |

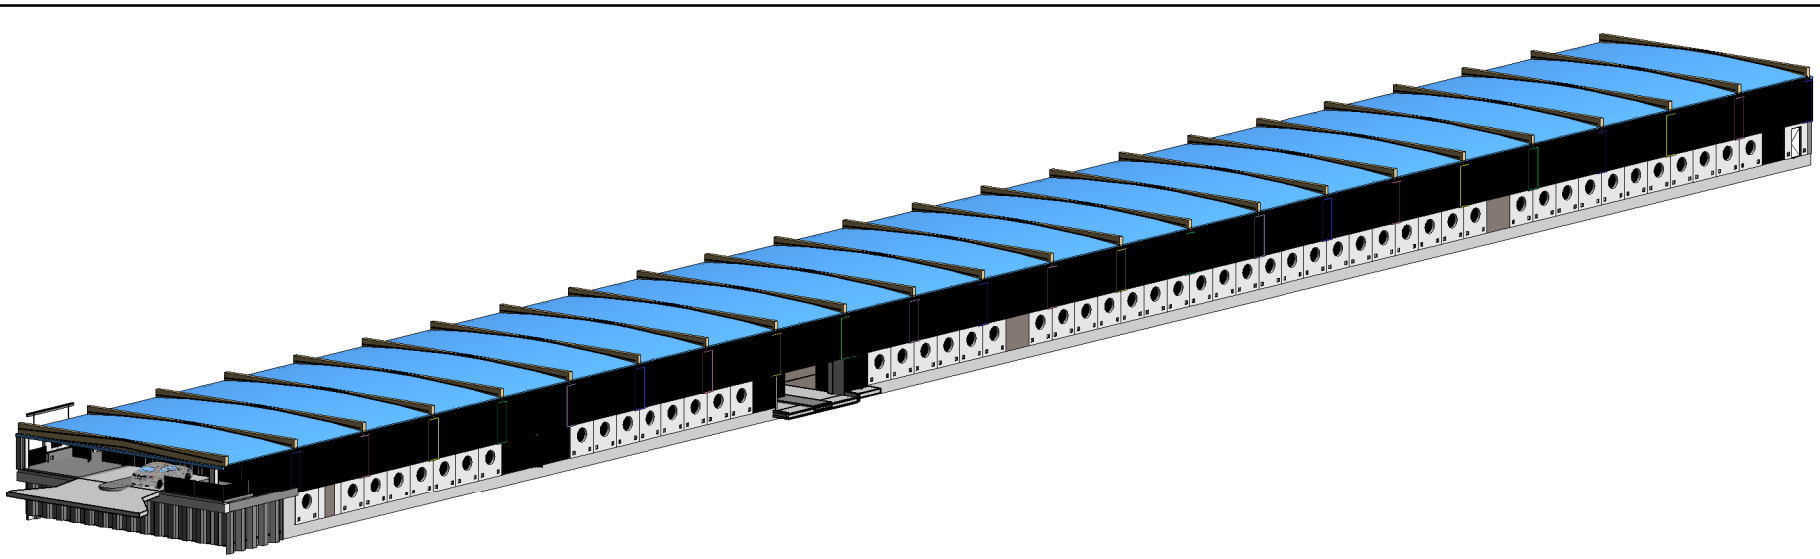
3D impressie Hoptille nieuwe situatie
