## Bijlage: 1.1

### Fotorapportage bewonersgarage Haardstee

*Haardstee 100 , te Amsterdam*

dd.10-07-2019

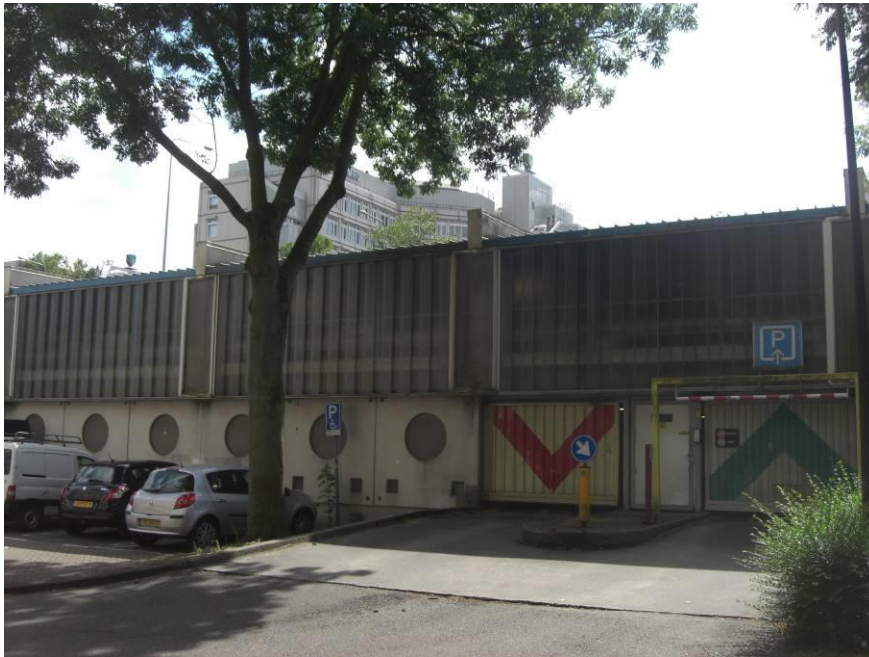
### 10.31.1000 Totaal sloopwerk

#### SCHUIFPOORT, METAAL

Gehele metalen wanden inclusief schuifdeuren moeten worden gedemonteerd en afgevoerd.

Locaties: begane grond

Omvang: conform tekening B-BS-009.

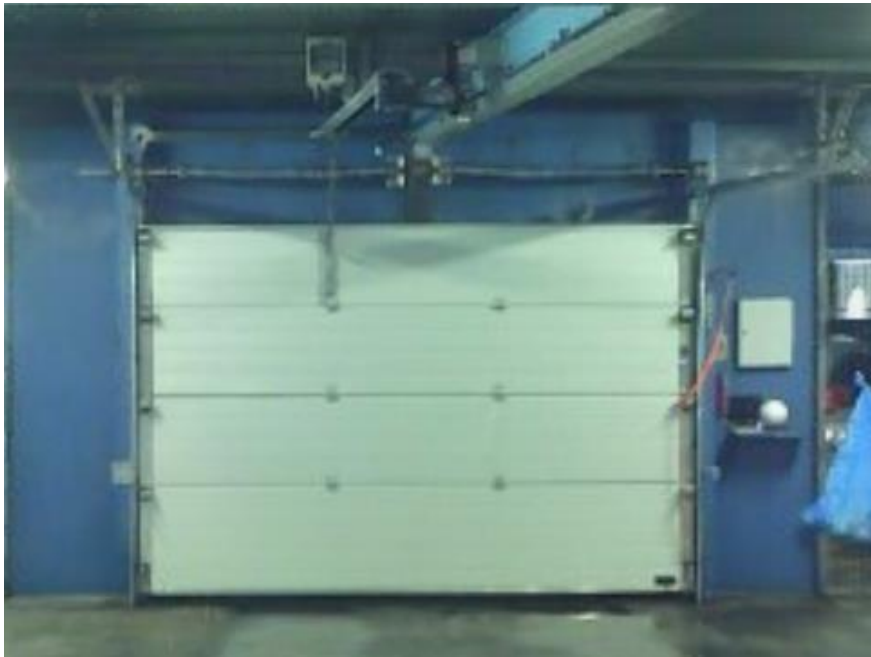
10.32.1023-b Slopen niet-constructief zelfstandig onderdeel

**GEVELELEMENTEN, BETON**

De sectionaldeur moet in zijn geheel, inclusief sturingskast en bekabelingen worden gedemonteerd en afgevoerd.

Conform tekening B-BS-009.

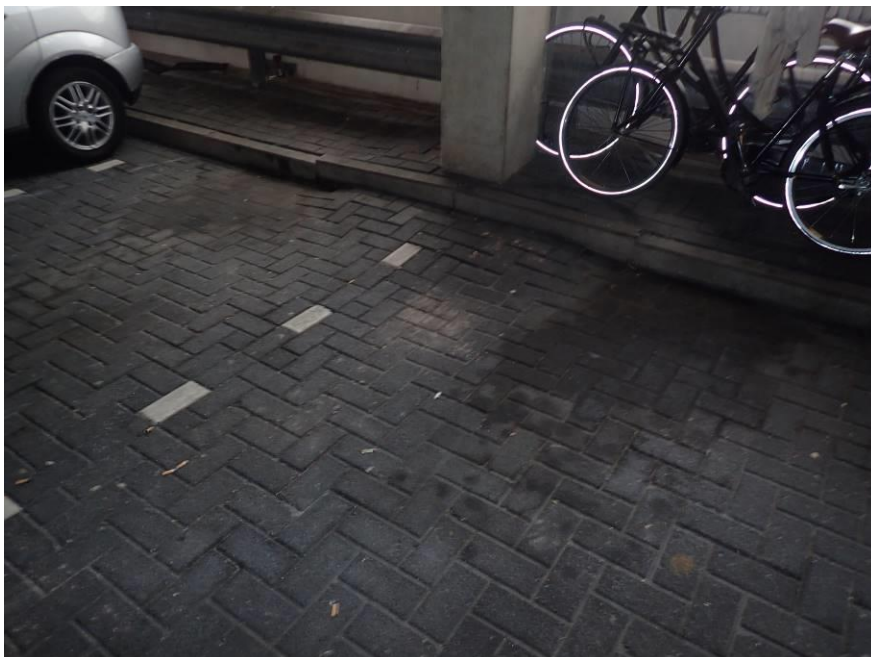
10.32.1524 Opnemen straatwerk

**BESTRATING, KLINKERS INCL. RANDOPSLUITING(EN)**

Het straatwerk dient her-straat te worden incl. aanvullen van het bestaande zandbed.

Omvang: conform tekening B-BS-008.

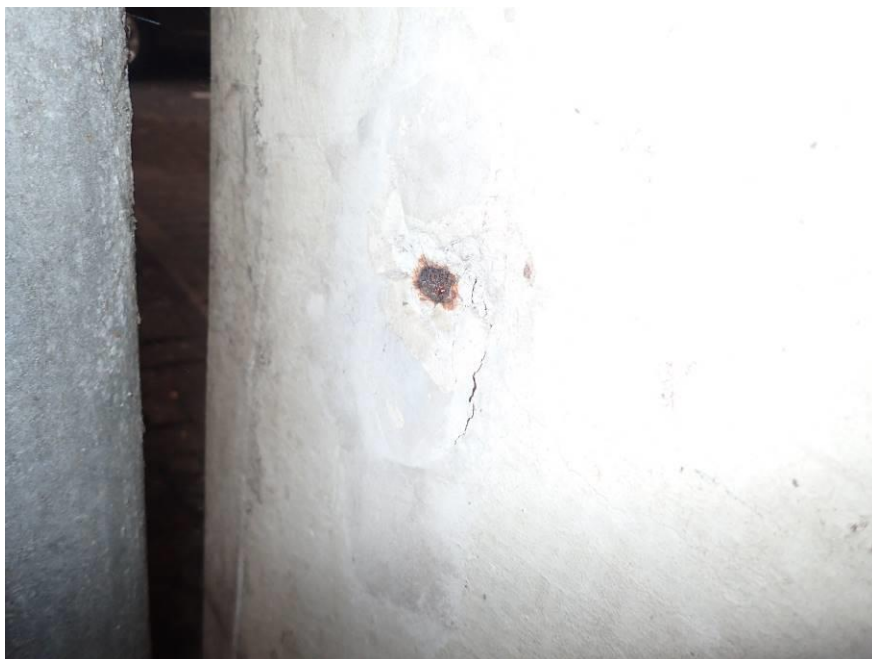
#### 10.32.2520 Demonteren metaalconstructie

#### **VERANKERINGEN, OUD**

Toelichting: Verwijderen van oude bevestigingen/  
gecorrodeerd staal

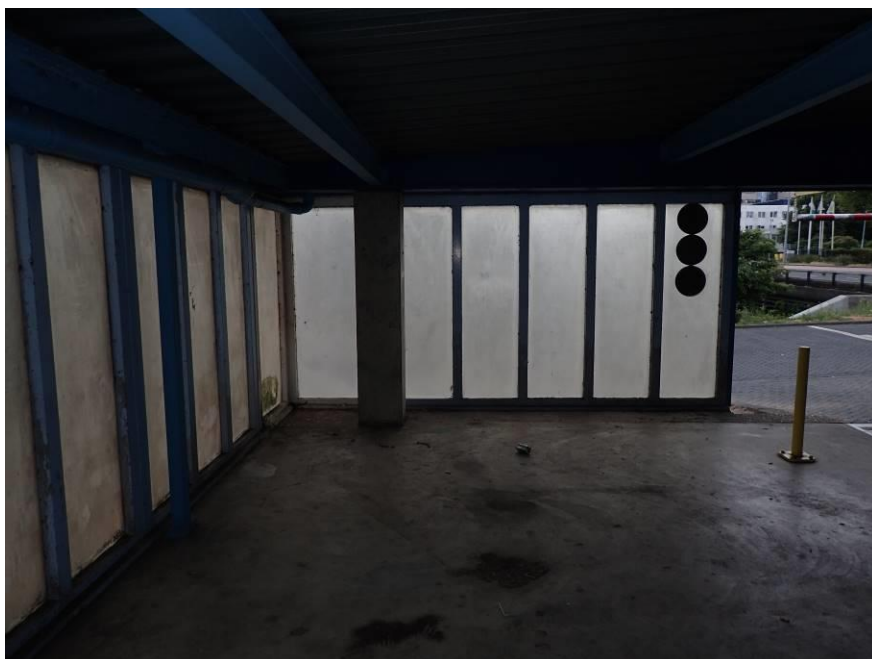
#### 10.32.3023 Slopen kozijnen, ramen en deuren

#### **Kozijnen met plexiglas**

Toelichting:  
Demonteren en afvoeren.

Omvang: conform tekening B-BS-009

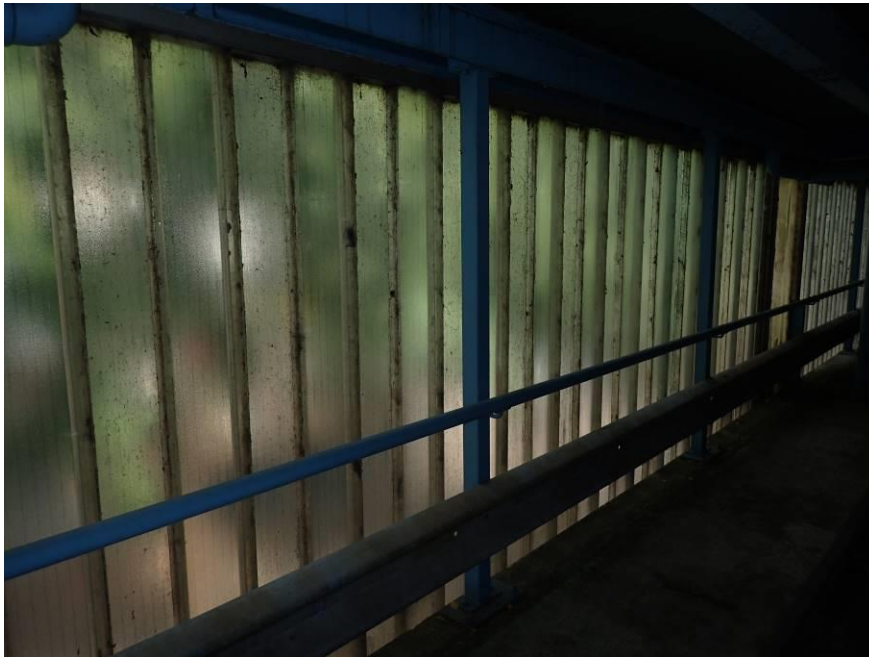
#### 10.32.3421 Slopen profilit beglazing

#### **Profilit beglazing**

De Profilit beglazing dient te worden gedemonteerd en afgevoerd.

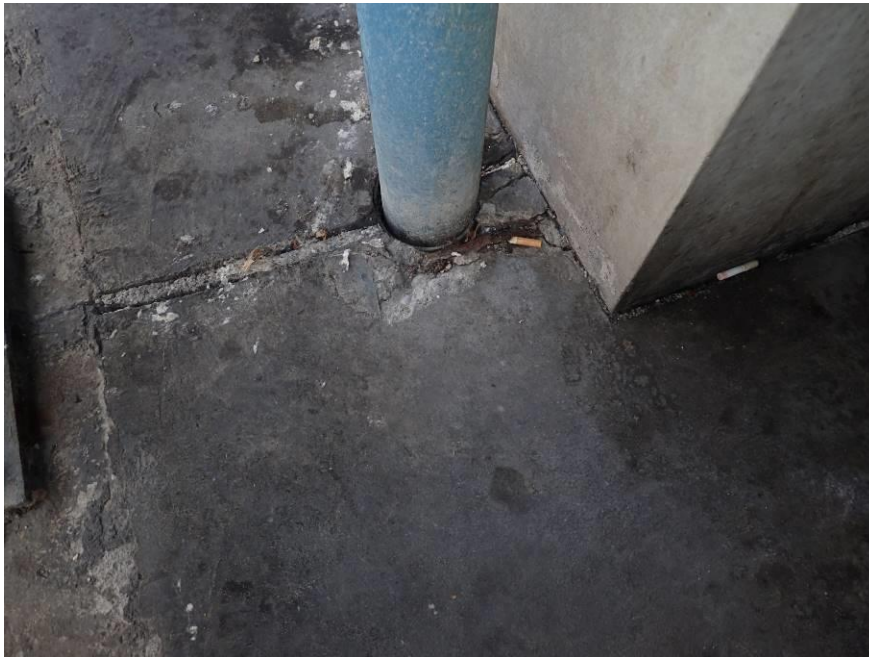
#### 10.32.3621 Verwijderen voegvulling

#### **VOEGVULLING**

De bestaande voegvulling in de dilataties van de betonvloer dienen te worden verwijderd ten behoeve van vervanging.

Omvang: Alle dilataties tussen betonnen kolommen en vloerbeëindiging aan zijde Haardstee tpv bovenste parkeerlaag.

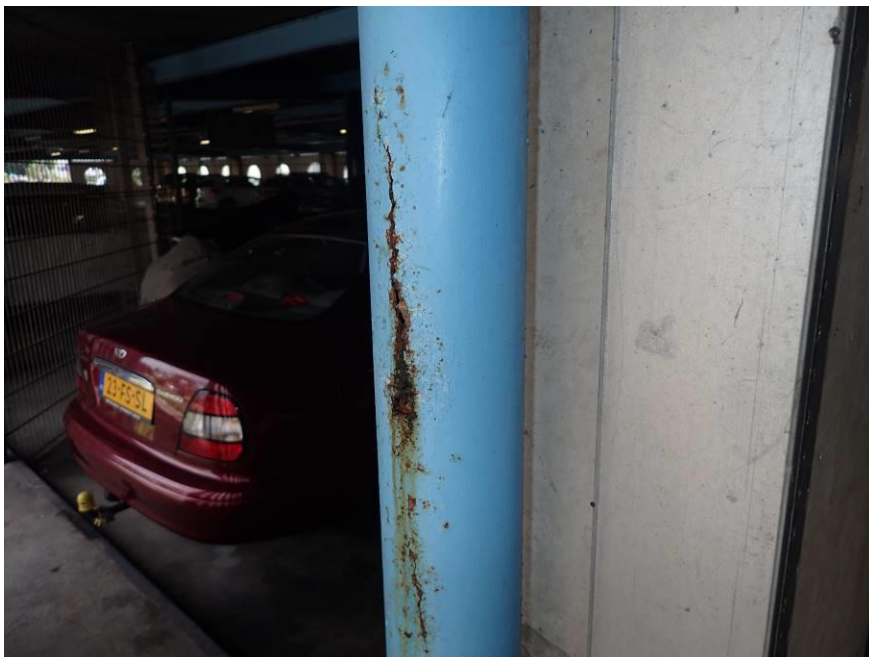
#### 10.32.5520-a Slopen leiding

#### **HEMELWATERAFVOER, STAAL**

Bestaande stalen hemelwaterafvoeren inclusief bevestigingsbeugels demonteren en afvoeren ten behoeve van vervanging.

Omvang: 40 m1

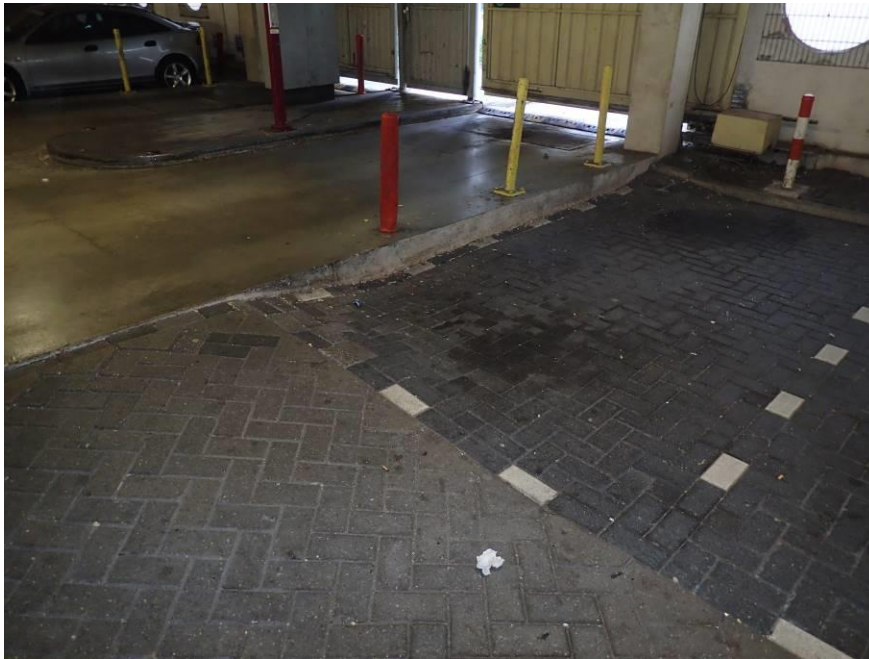
15.25-1020 Herstraten straatsteenbestrating & 15.32.1226 Kantstroken, banden & geleiders.

**BESTRATING, KLINKERS INCL.  
RANDOPSLUITING(EN)**

Herstraten van de  
klinkerbestrating, overeen-  
komstig aangegeven locaties op  
de bijbehorende tekening  
inclusief aanvullen zandbed.

Omvang: Zoals volgt uit  
tekeningen.

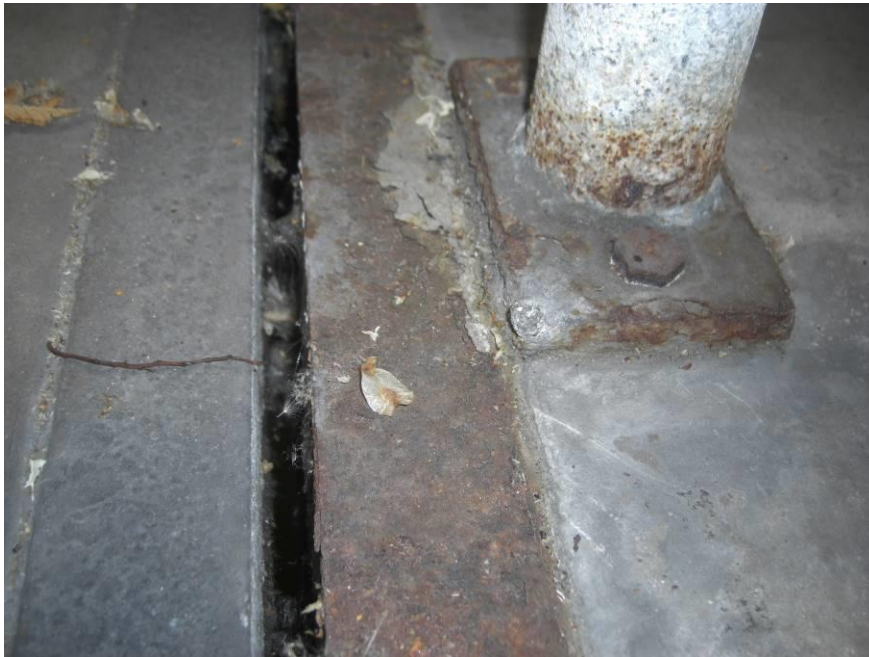
### 17.34.2110 Aanrijdbeveiliging

#### **AANRIJDBEVEILIGING, THERMISCH VERZINKT**

Ernstig gecorrodeerde  
aanrijdbeveiliging vervangen  
voor nieuw.

Maten en afmetingen conform  
bestaand, thermisch verzinkt.

Omvang: 5 stuks compleet  
vervangen.

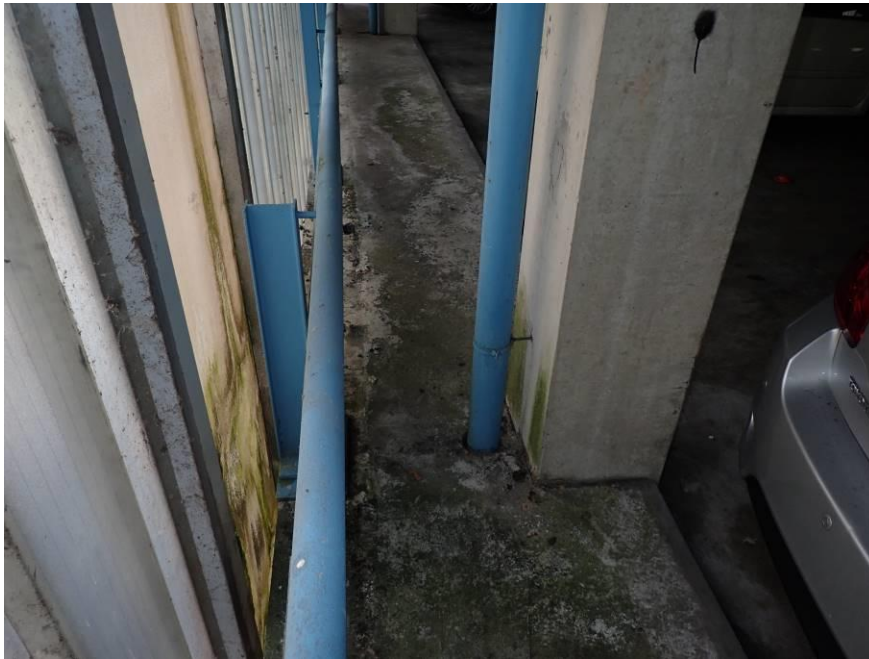
### 21.22.0090 Verwijderen algvorming

#### OPPERVLAKTE, BETON

Algvorming

Op diverse betonoppervlakten aangegeven op tekeningen B-BS-008 in de garage zit veel algvorming welke d.m.v. schoonspuiten moet worden gereinigd.

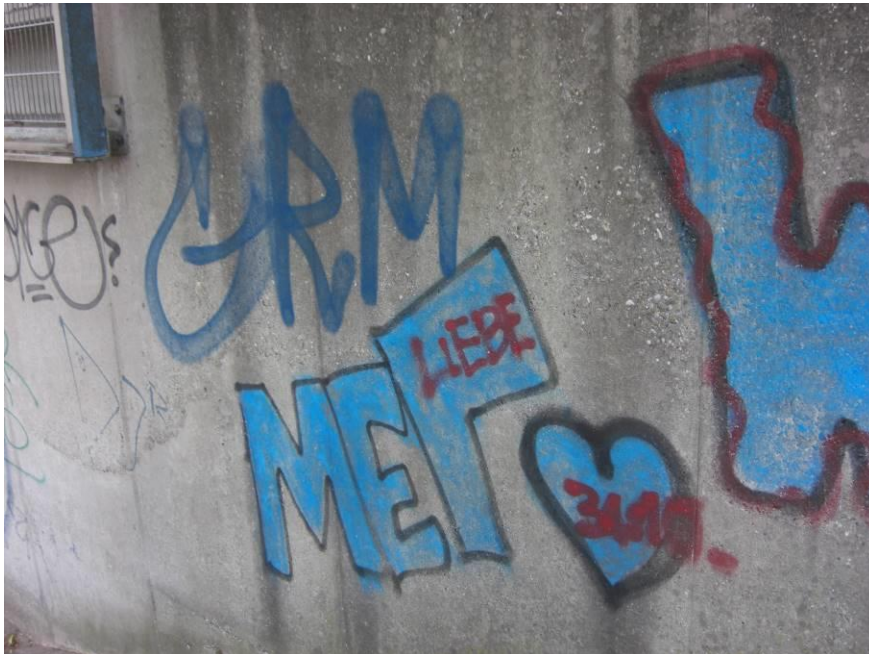
### 21.22.0091 Verwijderen graffiti

#### OPPERVLAKTE, BETON

Graffiti

Op diverse betonoppervlakten aangegeven op tekeningen B-BS-008 in de garage zit graffiti welke d.m.v. schoonspuiten moet worden gereinigd.

Omvang: zoals aanwezig op de dag van de aanbesteding, met dien verstande dat al het graffiti verwijderd moet worden.

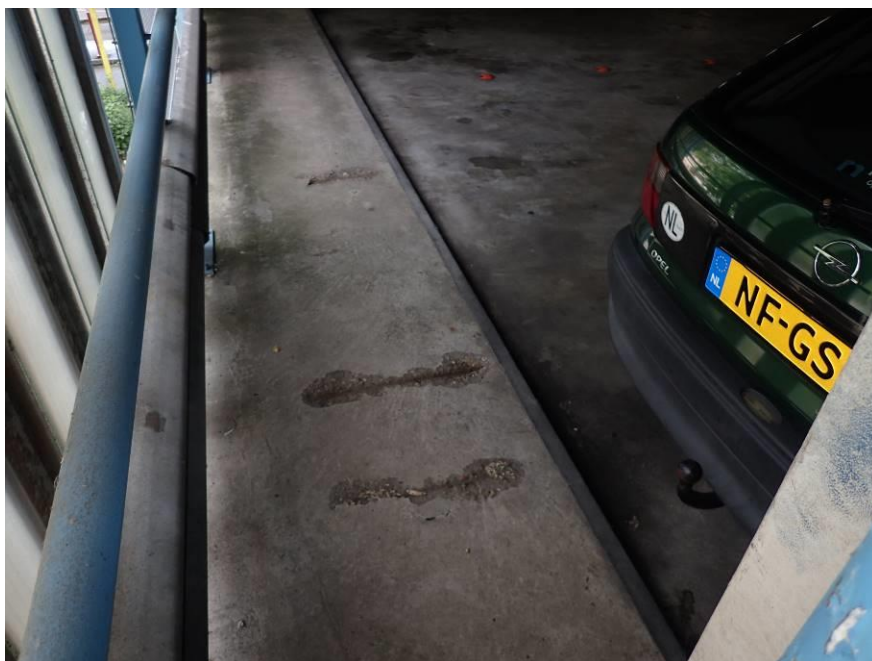
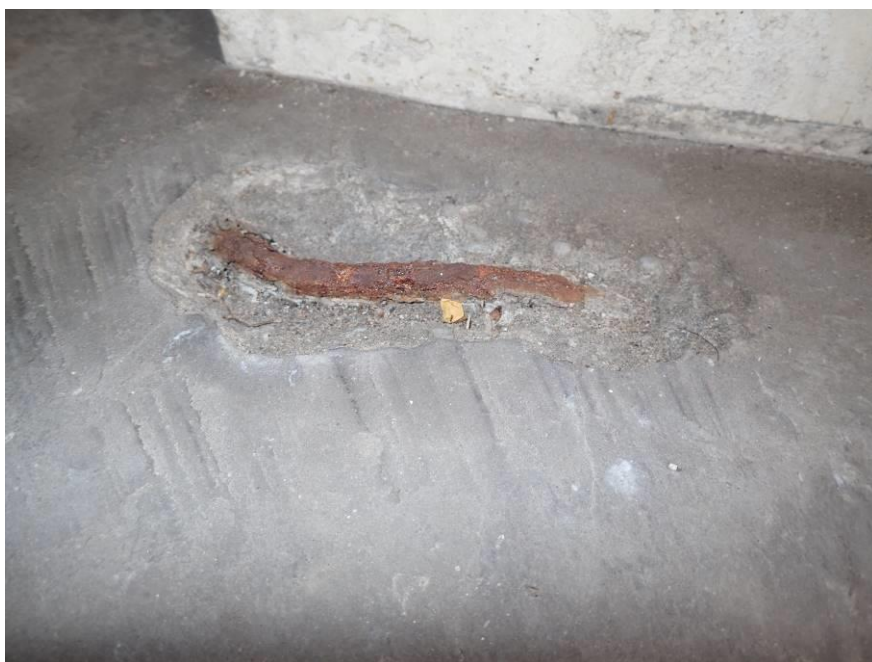
21.25.0101-a Reparatiemortel, (CC) cementgebonden

**VLOER, BETON**

Gemiddelde betonreparatie  
Uitende in diverse  
schadelocaties

Toelichting:  
Diverse betonschades

Omvang: rekenen op 50m<sup>2</sup>  
totaal.

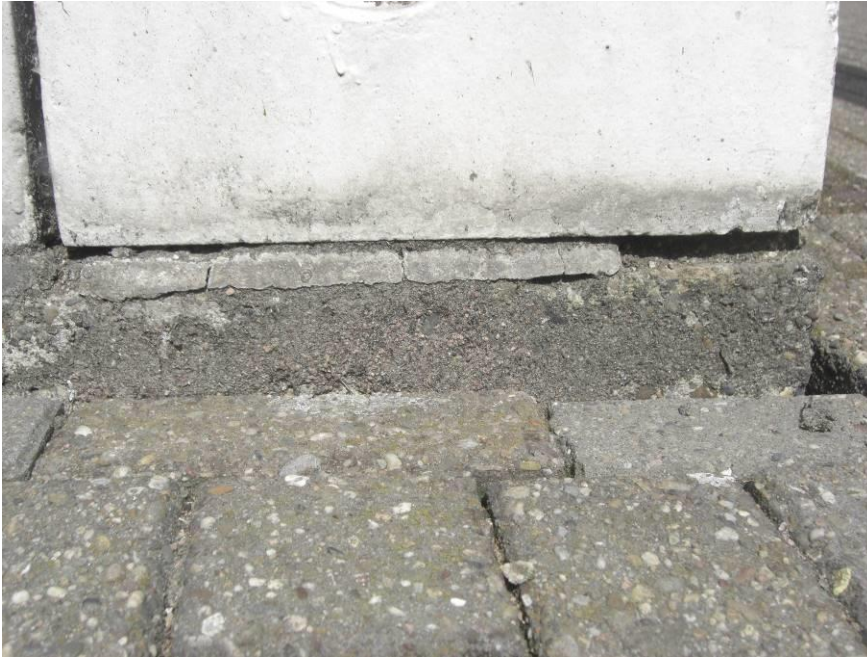
22.42.0101 Houten buitendeur

### Voegvulling

Voegvulling rondom prefab betonelementen vervangen

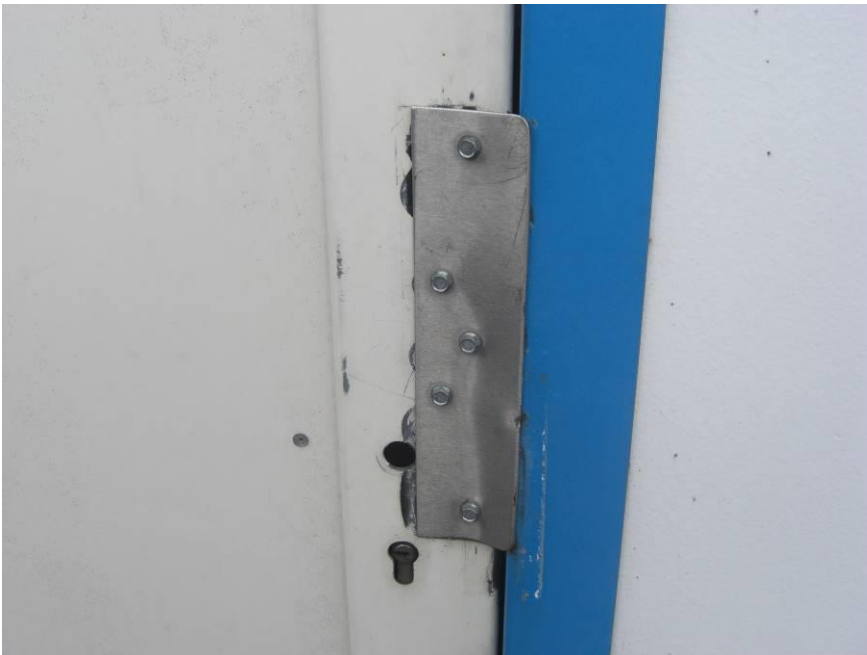
30.80.4350 buffer

### Deur aanslag

Deuraanslag vervangen

Omvang: 2 stuks

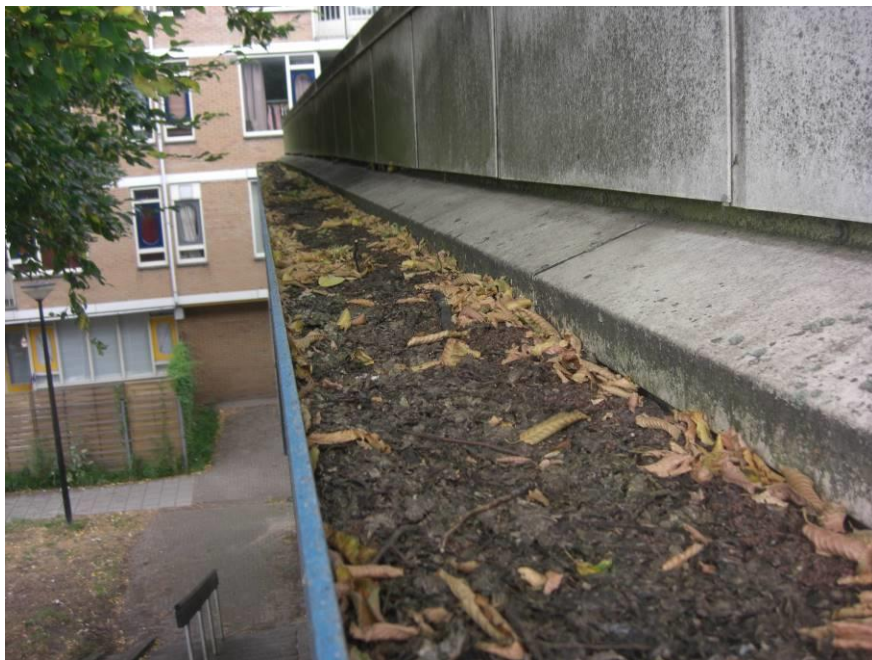
33.22.0090 Reinigen bestaand werk

**Dakgoten**

Toelichting:  
Reinigen dakgoten

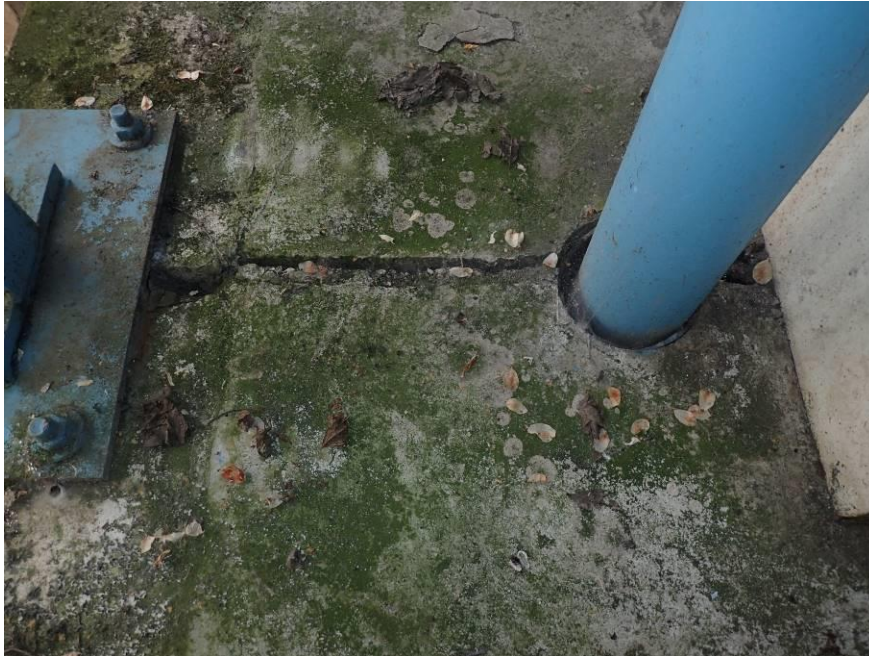
36.30.2010 Vloerdichtingskit

### DILATATIE, NADEN

In de betonvloer rondom de hoofddraagconstructie moet een nieuwe vloerdichtingskit worden aangebracht voorzien van rug vulling.

Omvang: overeenkomstig verwijderde voegvulling

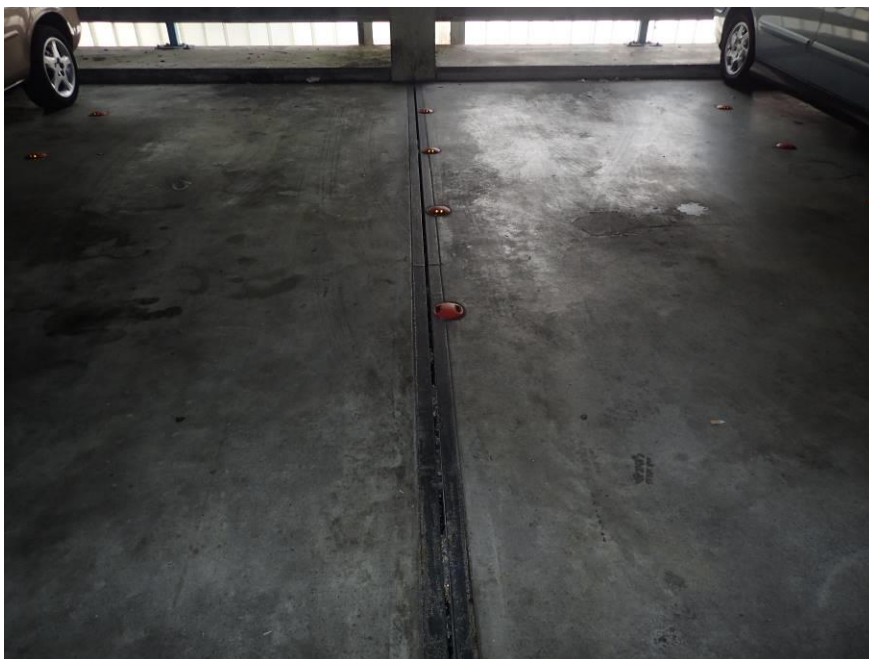
36.60.1022 Kunstrubber dilatatievoeg vullingsprofiel

### DILATATIE, BETONVLOER

Nieuw aan te brengen Kunstrubber dilatatievoeg vullingsprofiel

Omvang: Algemeen in de dilatatie van de bovenste parkeerlaag

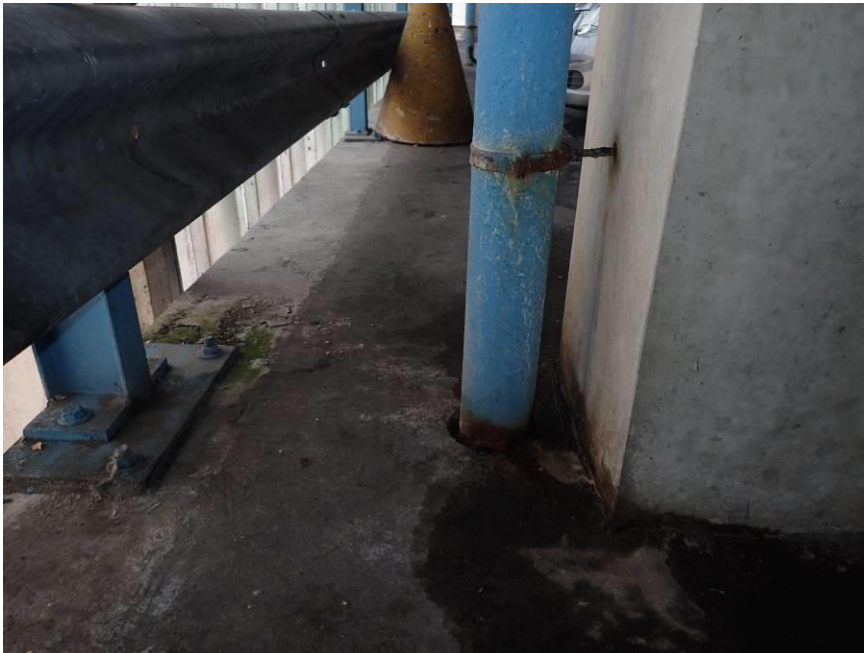
46.22.1111 Bestaand staal wg, hechtlaag

### HEMELWATERAFVOEREN, METAAL

De stalen hemelwaterafvoeren  
voorzien van een nieuwe  
conservering.

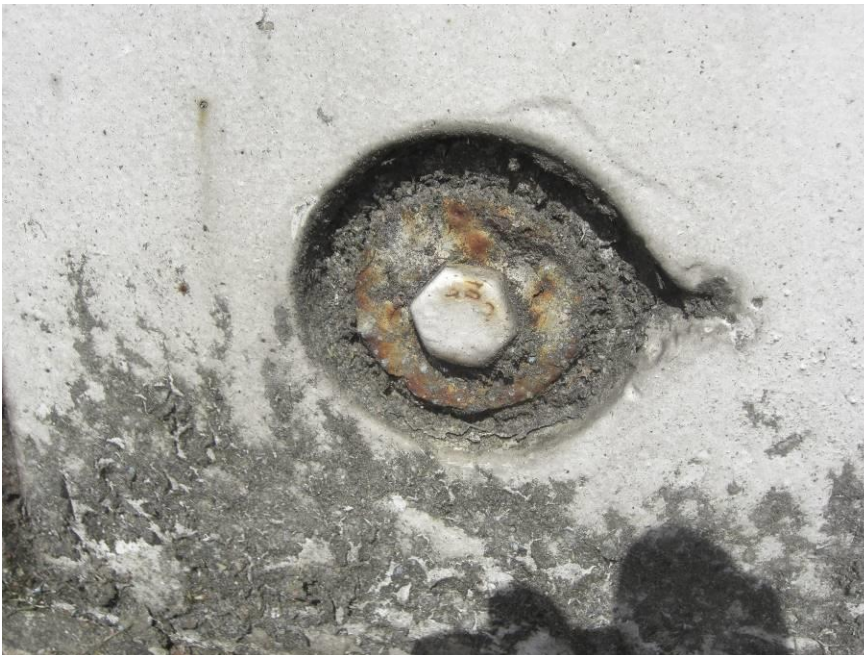
46.22.1212-a. & 46.22.1242-a Bestaand staal oh, hechtlaag

### ONDERGROND, METAAL

De stalen verankeringen  
ontroesten & voorzien van een  
nieuwe conservering.

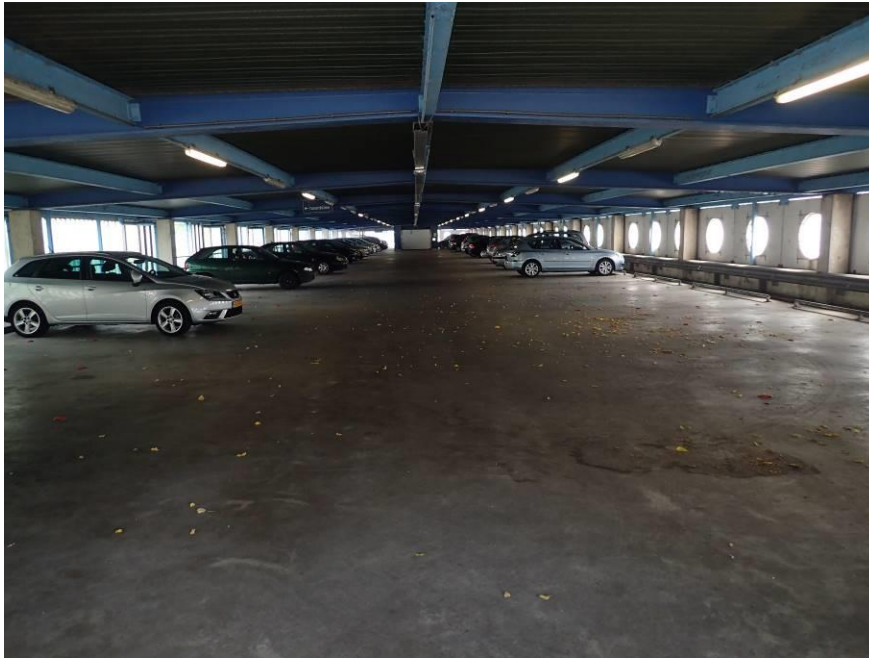
46.22.1212-b & 46.22.1242-b Bestaand staal oh. hechtlaag

## ONDERGROND, STAAL

De hoofdstaalconstructie van het dak inclusief de stalen goten (UNP) dient te worden gereinigd ten behoeve van nieuw aan te brengen conservering.

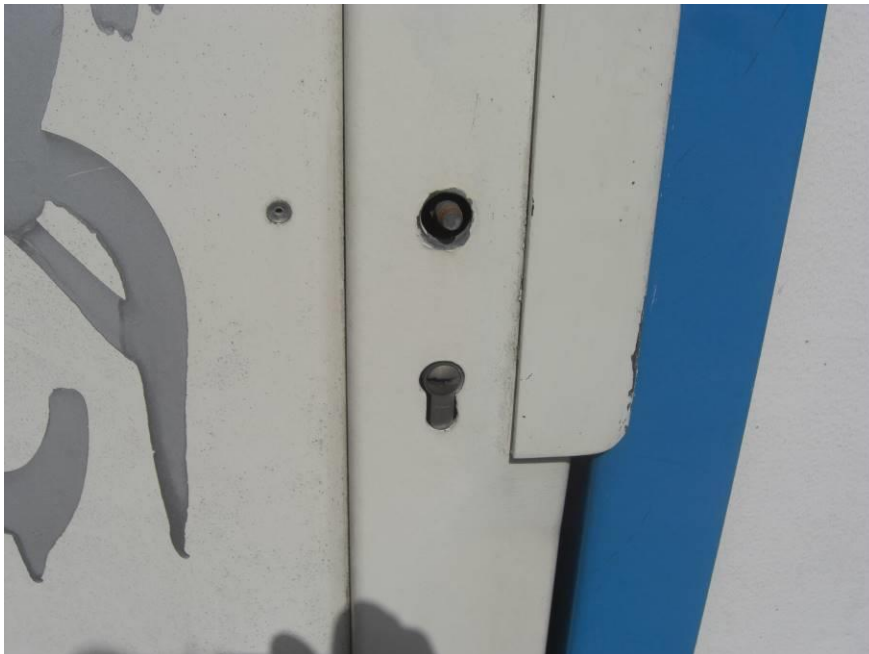
46.22.1242-c Bestaand staal oh. deklaag

## ONDERGROND, STAAL

De bestaande stalen toegangsdeuren moeten worden geschuurd, verbladders verwijderen en daar waar nodig ontroesten waarna voorzien van een nieuwe conservering.

Omvang: 2 stuks

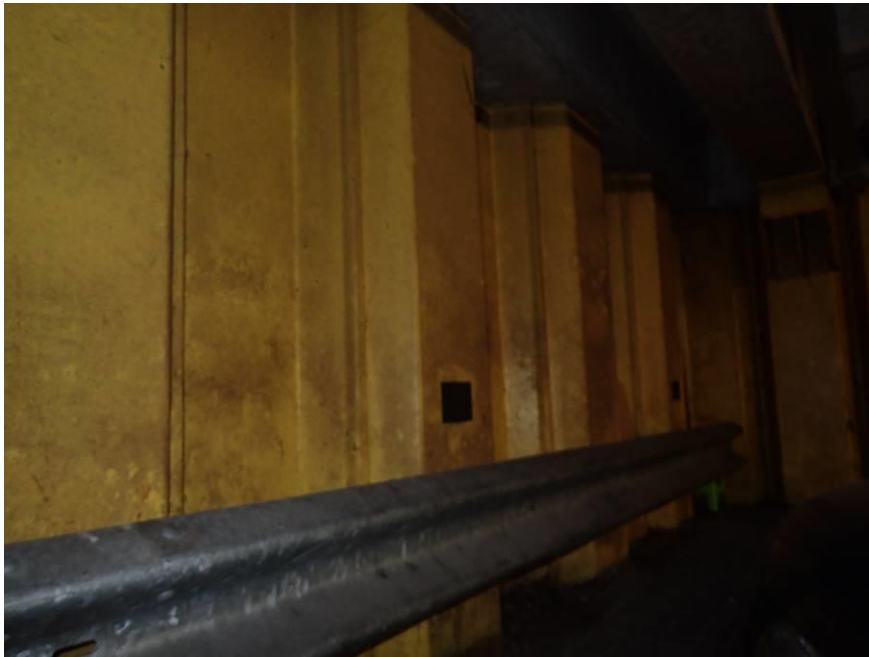
46.22.1242-d Bestaand staal oh. deklaag

#### **ONDERGROND, STAAL**

De conservering op de damwandprofielen dient te worden hersteld, alvorens een nieuwe laag wordt aangebracht

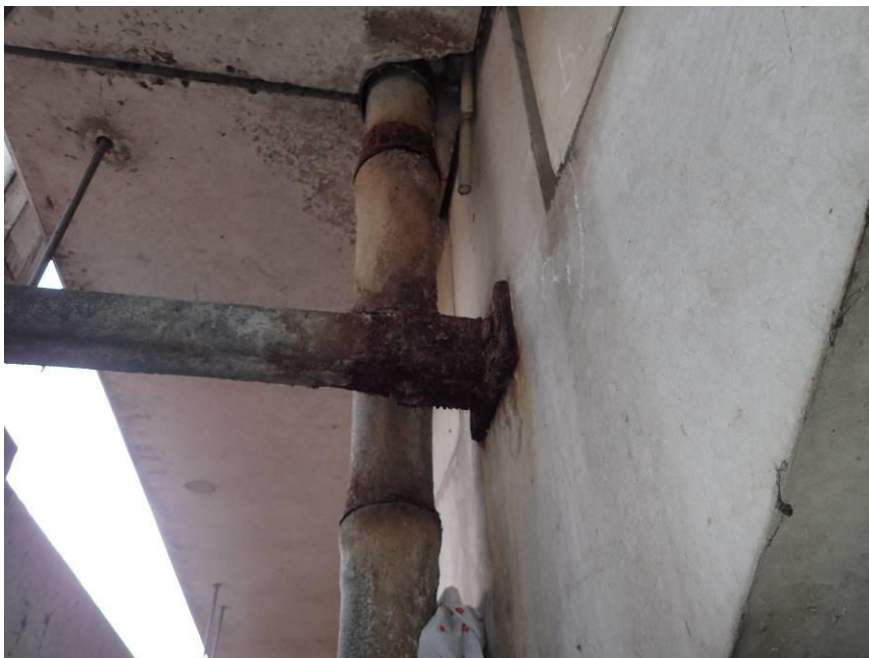
46.22.2412 Bestaand verzinkt staal oh. hechtlaag

#### **ONDERGROND, STAAL**

De stalen (thermisch verzinkte) verankeringen aan de boven en onderzijde van de beton gevelelementen ontroesten & voorzien van een nieuwe conservering.

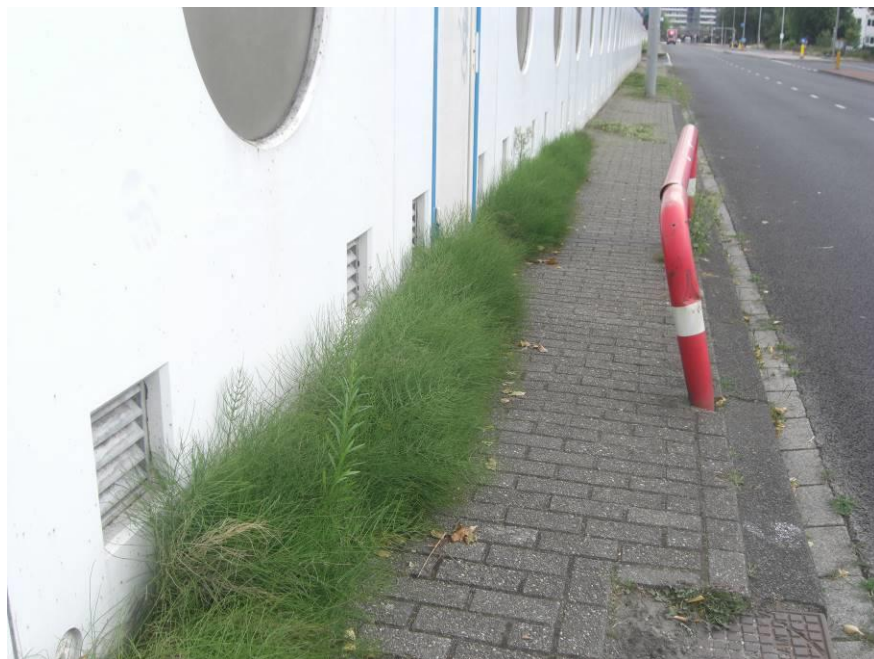
46.24.2742 Bestaand beton oh. deklaag

**ONDERGROND,  
STEENACHTIG**

De beton gevelelementen moeten daar waar nodig worden gerepareerd waarna voorzien van een nieuwe dekkende conservering.
