## OPLEVERINGSNIVEAU SLOOPWERK HALVERWEGE 4 BESTAANDE SITUATIE – BEGANE GROND

SCALA COLLEGE – ALPHEN AAN DEN RIJN

06.03.2021 rp

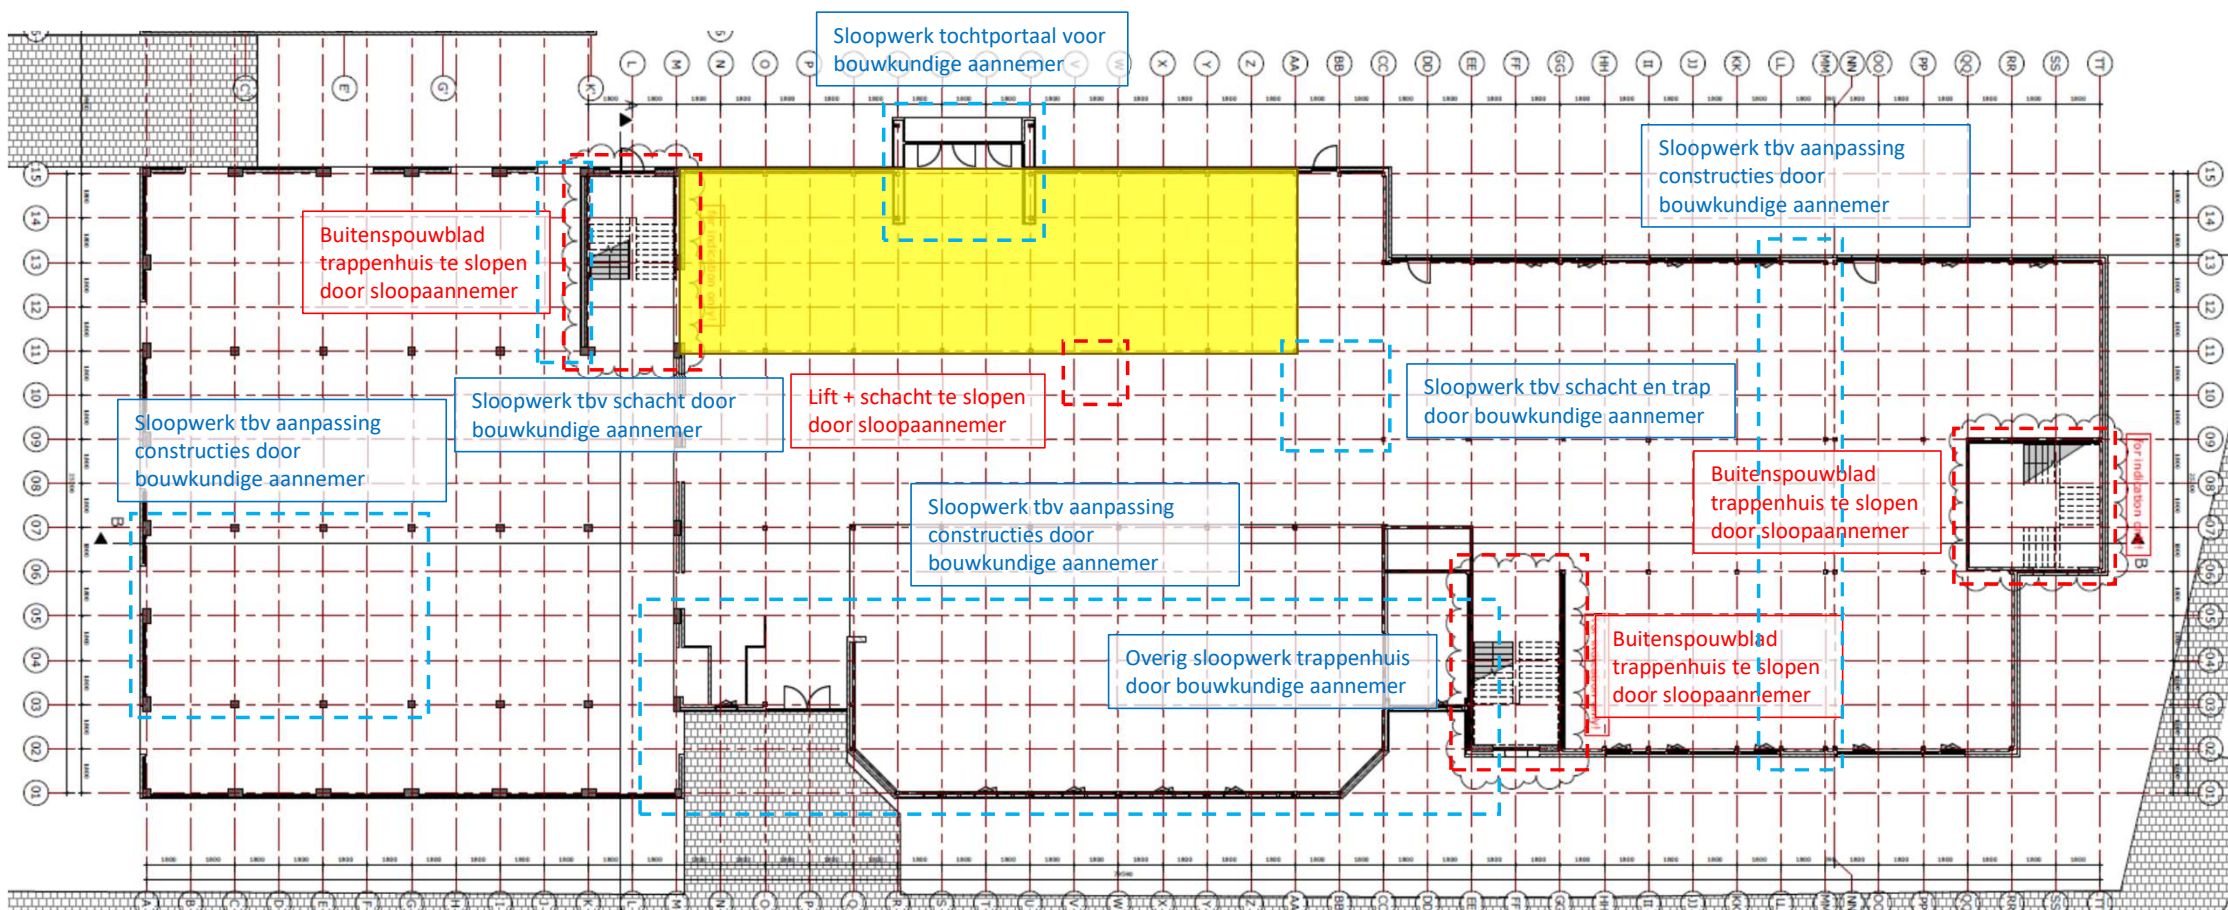
**DOOR SLOOPAANNEMER (sloopbestek: zie 10.3.02):**

- Volledige gevel m.u.v. aangegeven binnenspouwbladen trappenhuisen
- Alle niet dragend binnenwanden, binnenkozijnen en -puien, m.u.v. trappenhuiswanden aan trappenhuiszijde;
- Installaties.

**Vloertegelwerk verwijderen door sloopaannemer; dekvloer herstellen door bouwkundig aannemer.**

**DOOR BOUWKUNDIG AANNEMER:**

- Alle springen tbv doorvoeren van installaties.

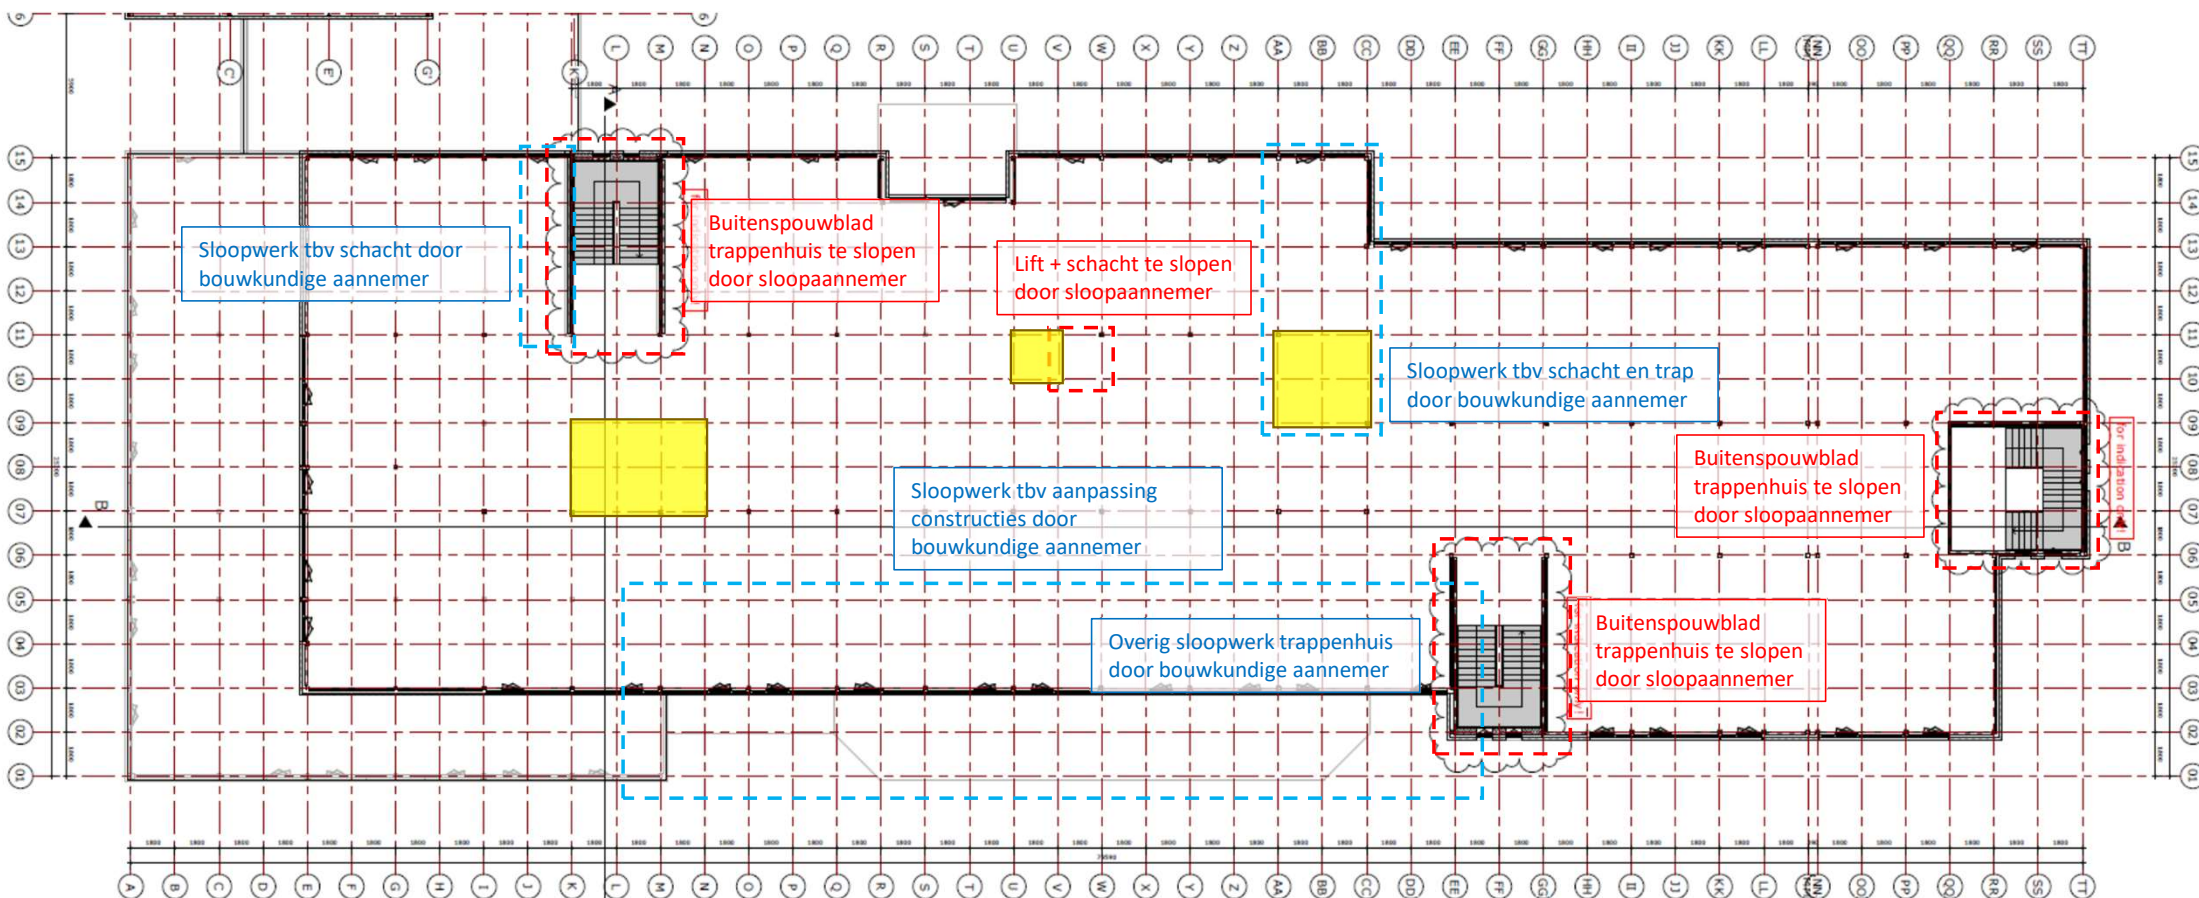
## OPLEVERINGSNIVEAU SLOOPWERK HALVERWEGE 4 BESTAANDE SITUATIE – 2<sup>E</sup> VERDIEPING

#### DOOR SLOOPAANNEMER (sloopbestek: zie 10.3.02):

- Volledige gevel m.u.v. aangegeven binnenspouwbladen trappenhuisen
- Alle niet dragend binnenwanden, binnenkozijnen en -puien, m.u.v. trappenhuiswanden aan trappenhuiszijde;
- Installaties.

Vloertegelwerk verwijderen door sloopaannemer; dekvloer herstellen door bouwkundig aannemer.

#### DOOR BOUWKUNDIG AANNEMER:

- Alle springen tbv doorvoeren van installaties.
