## Inspectierapport

**4004315 Brede school In De Breedte**

Dussenstraat 2-62

30 April 2019

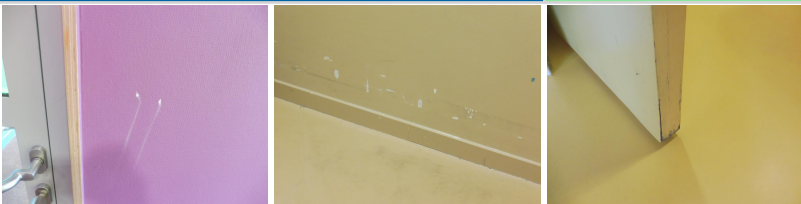
<b>0000.992.00</b>		<b>Algemeen schilderwerk binnen 500-1500 BVO</b>		<b>Conditie: 3</b>	
Opname E.:	b000

Functiekl.:	binnen Sportfondsen begane grond B0 Interieur				
Toelichting	<p><i>Het binnenschilderwerk is vervuild en plaatselijk beschadigd.</i></p> <p><i>Wij adviseren binnen vijf jaar een nieuwe schilderbeurt uit te laten voeren.</i></p>				
<b>Gebrek B00GA35</b>	<b>Vuil, aanslag, verkleuring</b>				
Intensiteit/Omvang	Laag (beginstadium) / Algemeen (70% - 100%)				
Conditie	2 Goed				
Aspect/Prioriteit	Esthetica / Gering effect				
<b>Gebrek B00SM24</b>	<b>Beschadiging</b>				
Intensiteit/Omvang	Hoog (eindstadium) / Plaatselijk (2% - 9%)				
Conditie	2 Goed				
Aspect/Prioriteit	Esthetica / Gering effect				
<b>3130.100.10</b>		<b>Buitendeur schilderwerk BiBu</b>		<b>Conditie: 3</b>	
Opname E.:	g504

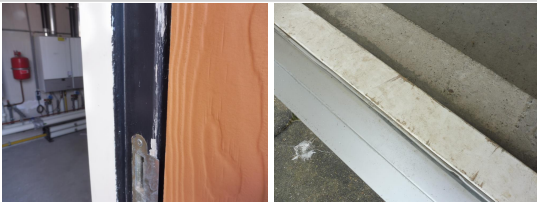
Functiekl.:	gevel 504 B0 Interieur				
Toelichting	<p><i>Het binnenschilderwerk van de deuren ter plaatse van dakgevels 501 en 504 is vervuild en beschadigd.</i></p> <p><i>Wij adviseren hier binnen drie jaar een nieuwe schilderbeurt uit te voeren.</i></p>

<b>Gebrek B11GA05</b>	<b>Vuil, aanslag, verkleuring</b>				
Intensiteit/Omvang	Laag (beginstadium) / Algemeen (70% - 100%)				
Conditie	2 Goed				
Aspect/Prioriteit	Esthetica / Gering effect				
<b>Gebrek B11SM01</b>	<b>Beschadiging</b>				
Intensiteit/Omvang	Hoog (eindstadium) / Plaatselijk (2% - 9%)				
Conditie	2 Goed				
Aspect/Prioriteit	Esthetica / Gering effect				
<b>3130.100.41</b>		<b>Buitendeur schilderwerk dekkend</b>		<b>Conditie: 3</b>	
Opname E.:	g104

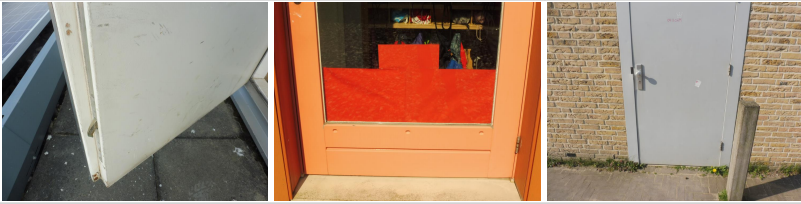
Functiekl.:	gevel 104 A1 Gevel				
Toelichting	<p><i>Het buitenschilderwerk van de deuren ter plaatse van gevel 104 en patioevels 602 en 603 is beschadigd en vertoont barsten.</i></p> <p><i>Wij adviseren hier binnen op korte termijn een nieuwe schilderbeurt uit te voeren.</i></p>

<b>Gebrek B11SM01</b>	<b>Beschadiging</b>
Intensiteit/Omvang	Hoog (eindstadium) / Plaatselijk (2% - 9%)
Conditie	2 Goed
Aspect/Prioriteit	Vervolgschade / Gering effect
<b>Gebrek B11SM02</b>	<b>Barsten</b>
Intensiteit/Omvang	Hoog (eindstadium) / Plaatselijk (2% - 9%)
Conditie	2 Goed
Aspect/Prioriteit	Vervolgschade / Matig effect

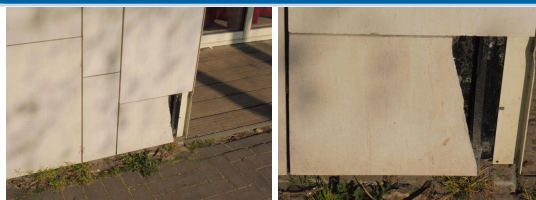
Opname E.: g303  
gevel 303  
Functiekl.: A1 Gevel

Toelichting *Ter plaatse van gevel 303 is onderin op de hoek beschadigde gevelbekleding waargenomen.  
Wij adviseren deze gevelbekleding op korte termijn te herstellen.*

<b>Gebrek B00GA35</b>	<b>Vuil, aanslag, verkleuring</b>
Intensiteit/Omvang	Laag (beginstadium) / Algemeen (70% - 100%)
Conditie	2 Goed
Aspect/Prioriteit	Esthetica / Gering effect
<b>Gebrek B08GA01</b>	<b>Aangroei van mos of algen</b>
Intensiteit/Omvang	Midden (gevorderd stadium) / Incidenteel (1%)
Conditie	1 Uitstekend
Aspect/Prioriteit	Esthetica / Gering effect
<b>Gebrek B08SM03</b>	<b>Beschadiging</b>
Intensiteit/Omvang	Hoog (eindstadium) / Incidenteel (1%)
Conditie	1 Uitstekend
Aspect/Prioriteit	Esthetica / Gering effect

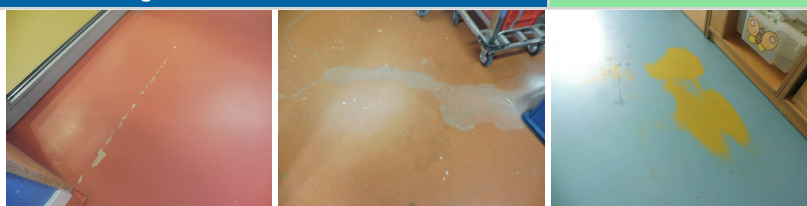
Opname E.: b002  
binnen Klavertje Vier begane  
Functiekl.: grond  
B0 Interieur

Toelichting *Een klein deel van vloercoating is vervuild en plaatselijk beschadigd.  
Wij adviseren hier op korte termijn een nieuwe coatinglaag aan te brengen.*

<b>Gebrek B09GA02</b>	<b>Vuil, aanslag, verkleuring</b>
Intensiteit/Omvang	Laag (beginstadium) / Algemeen (70% - 100%)
Conditie	2 Goed
Aspect/Prioriteit	Esthetica / Gering effect
<b>Gebrek B09SM03</b>	<b>Beschadiging</b>
Intensiteit/Omvang	Hoog (eindstadium) / Plaatselijk (2% - 9%)
Conditie	2 Goed
Aspect/Prioriteit	Vervolgschade / Gering effect

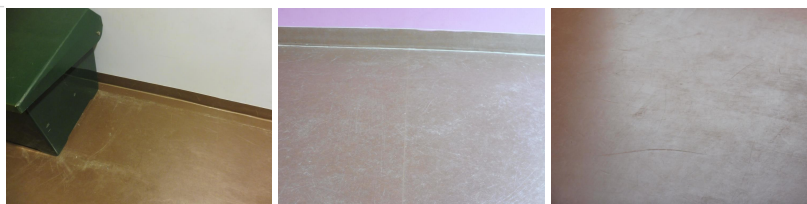
Opname E.: b000  
binnen Sportfondsen begane  
Functiekl.: grond  
B0 Interieur

Toelichting *Een deel van de linoleum vloerbekleding vertoont beschadigen en slijtagesporen.  
Wij adviseren te overwegen deze vloerafwerking binnen vijf jaar te vervangen.*

<b>Gebrek B00SM72</b>	<b>Slijtage</b>
Intensiteit/Omvang	Laag (beginstadium) / Regelmatig (10% - 29%)
Conditie	1 Uitstekend
Aspect/Prioriteit	Vervolgschade / Gering effect
<b>Gebrek B09SM03</b>	<b>Beschadiging</b>
Intensiteit/Omvang	Hoog (eindstadium) / Plaatselijk (2% - 9%)
Conditie	2 Goed
Aspect/Prioriteit	Vervolgschade / Gering effect

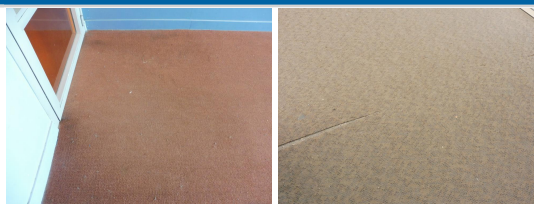
Opname E.: b001  
binnen De Brandaris begane  
Functiekl.: grond  
B0 Interieur

Toelichting *Een deel van de entrematten is vervuild en vertoont slijtagesporen.  
Wij adviseren deze matten binnen drie jaar te vervangen.*

<b>Gebrek B09GA02</b>	<b>Vuil, aanslag, verkleuring</b>
Intensiteit/Omvang	Laag (beginstadium) / Algemeen (70% - 100%)
Conditie	2 Goed
Aspect/Prioriteit	Esthetica / Gering effect
<b>Gebrek B09SM07</b>	<b>Slijtage</b>
Intensiteit/Omvang	Midden (gevorderd stadium) / Regelmatig (10% - 29%)
Conditie	2 Goed
Aspect/Prioriteit	Klachten / Gering effect

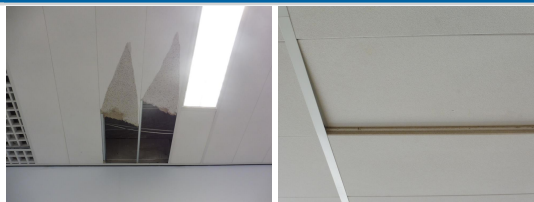
Opname E.: b004  
binnen Gemeenschappelijk  
Functiekl.: begane grond  
B0 Interieur

Toelichting *Een klein deel van de minerale plafondplaten is vervuild en plaatselijk beschadigd.  
Wij adviseren deze platen op korte termijn te vervangen.*

<b>Gebrek B00GA35</b>	<b>Vuil, aanslag, verkleuring</b>
Intensiteit/Omvang	Laag (beginstadium) / Aanzienlijk (30% - 69%)
Conditie	1 Uitstekend
Aspect/Prioriteit	Esthetica / Gering effect
<b>Gebrek B10SM02</b>	<b>Beschadiging</b>
Intensiteit/Omvang	Hoog (eindstadium) / Plaatselijk (2% - 9%)
Conditie	2 Goed
Aspect/Prioriteit	Vervolgschade / Gering effect

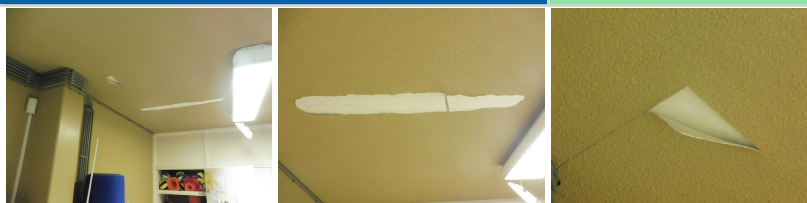
Opname E.: b000  
binnen Sportfondsen begane  
grond  
Functiekl.: B0 Interieur

Toelichting *Ter plaatse van de toestellenberging van de sporthal is het plafondstucwerk plaatselijk losgekomen.  
Wij adviseren het plafond met de eerstvolgende schilderbeurt te herstellen. Er zijn geen extra kosten in de MJOP opgenomen.*

<b>Gebrekk B00EC10</b>	<b>Loszittend onsamenhangend</b>
Intensiteit/Omvang	Hoog (eindstadium) / Plaatselijk (2% - 9%)
Conditie	3 Redelijk
Aspect/Prioriteit	Vervolgschade / Matig effect

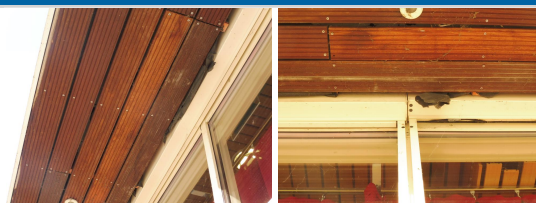
Opname E.: g303  
gevel 303  
Functiekl.: A1 Gevel

Toelichting *Ter plaatse van gevel 303 komt aan de achterzijde van de houten plafondafwerking het firedoek er onderuit.  
Wij adviseren het plafond aan de achterzijde ook af te timmeren.*

<b>Gebrekk B00SC25</b>	<b>Ontbrekende (onder)delen</b>
Intensiteit/Omvang	Hoog (eindstadium) / Plaatselijk (2% - 9%)
Conditie	2 Goed
Aspect/Prioriteit	Vervolgschade / Matig effect

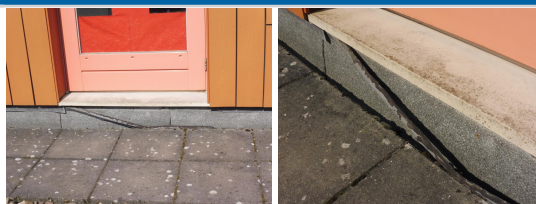
Opname E.: d006  
plat dak 006  
Functiekl.: A2 Dak

Toelichting *Ter plaatse van dak 006 is over een lengte van ongeveer 1 meter de loodstrook onder een loopdeur losgeraakt.  
Wij adviseren hier de aansluiting op korte termijn te herstellen.*

<b>Gebrekk B00EC10</b>	<b>Loszittend onsamenhangend</b>
Intensiteit/Omvang	Hoog (eindstadium) / Incidenteel (1%)
Conditie	2 Goed
Aspect/Prioriteit	Vervolgschade / Matig effect
<b>Gebrekk B00GA35</b>	<b>Vuil, aanslag, verkleuring</b>
Intensiteit/Omvang	Laag (beginstadium) / Aanzienlijk (30% - 69%)
Conditie	1 Uitstekend
Aspect/Prioriteit	Esthetica / Gering effect

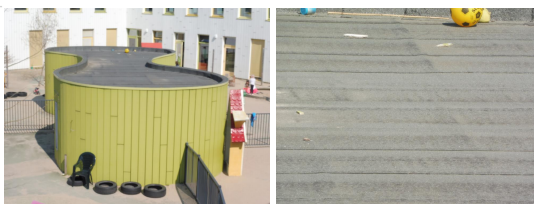
Opname E.: d008  
 plat dak 008  
 Functiekl.: A2 Dak

Toelichting *Van de bitumineuze dakafwerking ter plaatse van dak 008 (schuur speelplaats) is de schutlaag regelmatig afgesleten. Ook zijn er plooiën waargenomen.*  
*Wij adviseren hier binnen vijf jaar een nieuwe bitumineuze laag aan te brengen.*

<b>Gebrek B06GA01</b>	<b>Aangroei van mos of algen</b>
Intensiteit/Omvang	Laag (beginstadium) / Incidenteel (1%)
Conditie	1 Uitstekend
Aspect/Prioriteit	Vervolgschade / Matig effect
<b>Gebrek B06SM03</b>	<b>Blazen of plooiën</b>
Intensiteit/Omvang	Hoog (eindstadium) / Plaatselijk (2% - 9%)
Conditie	2 Goed
Aspect/Prioriteit	Vervolgschade / Matig effect
<b>Gebrek B06SM09</b>	<b>Afgesleten schutlagen of leislag of fijn grind</b>
Intensiteit/Omvang	Laag (beginstadium) / Regelmatig (10% - 29%)
Conditie	1 Uitstekend
Aspect/Prioriteit	Vervolgschade / Matig effect

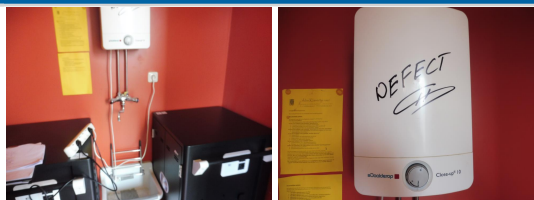
Opname E.: b106  
binnen 10 app. en algemene ruimten 1ste verdieping  
Functiekl.: C0 Installatie

Toelichting *Ter plaatse van het deel "10 appartementsrechten en algemene ruimten" is een defecte elektrische boiler (10 liter) aangetroffen.*  
*Wij adviseren deze boiler op korte termijn te vervangen.*

<b>Gebrek E11EW01</b>	<b>Defect toestel of onderdeel</b>
Intensiteit/Omvang	Hoog (eindstadium) / Algemeen (70% - 100%)
Conditie	6 Zeer slecht
Aspect/Prioriteit	Klachten / Matig effect
<b>Gebrek K00GV05</b>	<b>Ouder dan 50 % maar niet ouder dan 75 % van de levensduur</b>
Intensiteit/Omvang	Laag (beginstadium) / Algemeen (70% - 100%)
Conditie	2 Goed
Aspect/Prioriteit	Klachten / Gering effect

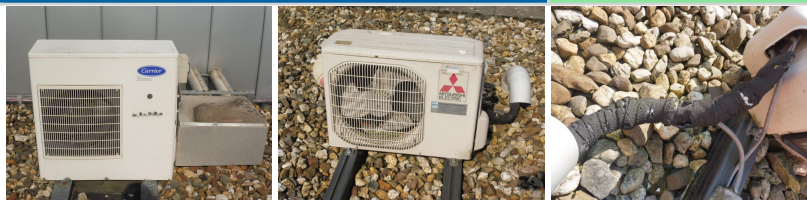
Opname E.: d004  
plat dak 004  
Functiekl.: C0 Installatie

Toelichting *De splitunits uit 2006 ter plaatse van dak 004 en dak 006 hebben hun theoretische levensduur bijna bereikt. Tevens is de isolatie van de koelmiddelleidingen van de unit op dak 006 aangetast.*  
*Wij adviseren deze units op korte termijn te vervangen.*  
*(2006)*

<b>Gebrek K11GV02</b>	<b>Ouder dan 75 % maar niet ouder dan 87,5 % van de levensduur</b>
Intensiteit/Omvang	Midden (gevorderd stadium) / Algemeen (70% - 100%)
Conditie	3 Redelijk
Aspect/Prioriteit	Klachten / Matig effect

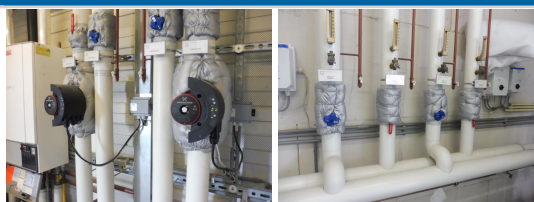
Opname E.: i001  
technische ruimte 1  
Functiekl.: C0 Installatie

Toelichting	<i>De circulatiepompen (toerengeregeld en standaard) hebben hun theoretische levensduur bijna bereikt. Wij adviseren deze pompen binnen drie jaar te vervangen.</i>
<b>Gebrek K07GV02</b>	<b>Ouder dan 75 % maar niet ouder dan 87,5 % van de levensduur</b>
Intensiteit/Omvang	Midden (gevorderd stadium) / Algemeen (70% - 100%)
Conditie	3 Redelijk
Aspect/Prioriteit	Klachten / Matig effect

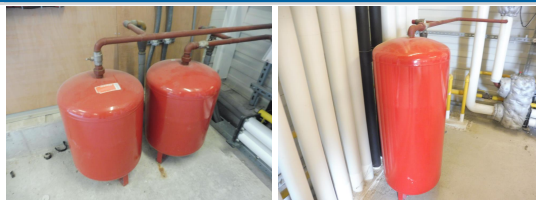
Opname E.: i001  
technische ruimte 1  
Functiekl.: C0 Installatie

Toelichting	<i>De expansievaten van de cv-installatie hebben hun theoretische levensduur bijna bereikt. Wij adviseren deze vaten binnen drie jaar te vervangen.</i>
-------------	---

<b>Gebrek K06GV02</b>	<b>Ouder dan 75 % maar niet ouder dan 87,5 % van de levensduur</b>
Intensiteit/Omvang	Midden (gevorderd stadium) / Algemeen (70% - 100%)
Conditie	3 Redelijk
Aspect/Prioriteit	Klachten / Matig effect

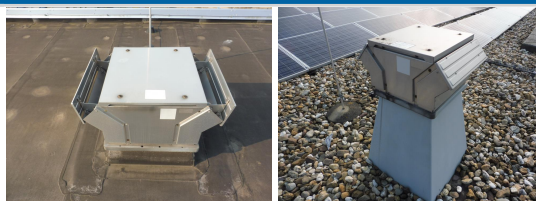
Opname E.: d002  
plat dak 002  
Functiekl.: C0 Installatie

Toelichting	<i>De dakventilatoren uit 2005 hebben hun theoretische levensduur bereikt. Wij adviseren deze ventilatoren op korte termijn te vervangen. (0,95 KW, 2005)</i>
-------------	---

<b>Gebrek K00GV15</b>	<b>Ouder dan 87,5 % van de levensduur</b>
Intensiteit/Omvang	Hoog (eindstadium) / Algemeen (70% - 100%)
Conditie	4 Matig
Aspect/Prioriteit	Klachten / Matig effect

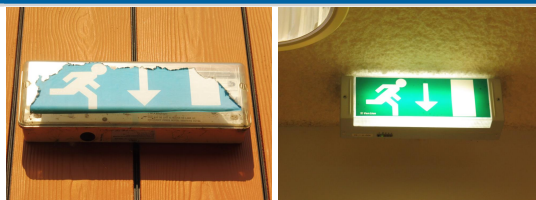
Opname E.: g503  
gevel 503  
Functiekl.: C0 Installatie

Toelichting	<i>Het grootste deel van de nood- en vluchtverlichtingsarmaturen (binnen en buiten) hebben hun theoretische levensduur bereikt. Wij adviseren deze armaturen op korte termijn te vervangen.</i>
-------------	---

<b>Gebrek E08GV03</b>	<b>Ouder dan 87,5 % van de levensduur</b>
Intensiteit/Omvang	Hoog (eindstadium) / Algemeen (70% - 100%)
Conditie	4 Matig
Aspect/Prioriteit	Veiligheid/gezondheid / Gering effect

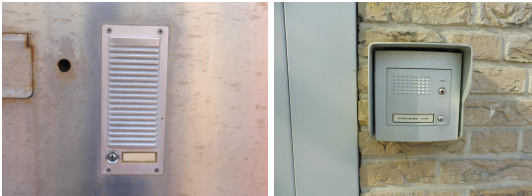
Opname E.:	g101 gevel 101

Toelichting *De intercominstallaties (deurunit) aan de buitenzijde van het object hebben hun theoretische levensduur bijna bereikt. Wij adviseren deze deurunits op korte termijn te vervangen.*

<b>Gebrek E12GV03</b>	<b>Ouder dan 87,5 % van de levensduur</b>
Intensiteit/Omvang	Hoog (eindstadium) / Algemeen (70% - 100%)
Conditie	4 Matig
Aspect/Prioriteit	Klachten / Matig effect

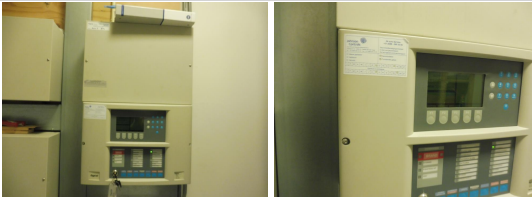
Opname E.:	i000 installaties algemeen

Aditionele Informatie	Merk	Type	Bouwjaar	Capaciteit
	Tyco	MX 1000/4000	2005	Niet bekend

<b>Gebrek E15GV03</b>	<b>Ouder dan 87,5 % van de levensduur</b>
Intensiteit/Omvang	Hoog (eindstadium) / Algemeen (70% - 100%)
Conditie	4 Matig
Aspect/Prioriteit	Veiligheid/gezondheid / Matig effect

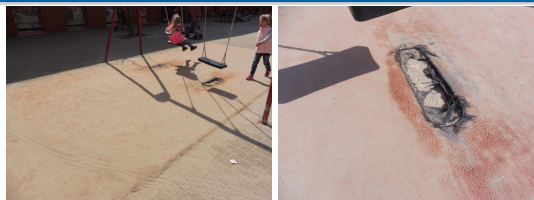
Opname E.: t000  
terrein  
Functiekl.: A3 Terrein

Toelichting	<i>Ter plaatse van een schommel op de binnenplaats zijn twee beschadigde plekken waargenomen. Wij adviseren het kunstgras hier op korte termijn te herstellen.</i>
-------------	--

<b>Gebrek B00GA35</b>	<b>Vuil, aanslag, verkleuring</b>
Intensiteit/Omvang	Laag (beginstadium) / Algemeen (70% - 100%)
Conditie	2 Goed
Aspect/Prioriteit	Esthetica / Gering effect
<b>Gebrek B12SM03</b>	<b>Beschadiging</b>
Intensiteit/Omvang	Hoog (eindstadium) / Plaatselijk (2% - 9%)
Conditie	2 Goed
Aspect/Prioriteit	Veiligheid/gezondheid / Matig effect

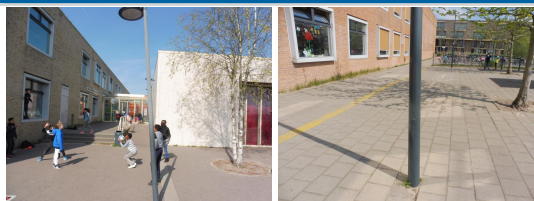
Opname E.: t000  
terrein  
Functiekl.: C0 Installatie

Toelichting	<i>Op het terrein ter hoogte van gevel 303 staat een lantaarnpaal uit het lood. Wij adviseren deze lantaarnpaal op korte termijn recht te zetten.</i>
-------------	---

<b>Gebrek B03SC01</b>	<b>Deformatie scheefstand</b>
Intensiteit/Omvang	Midden (gevorderd stadium) / Plaatselijk (2% - 9%)
Conditie	1 Uitstekend
Aspect/Prioriteit	Vervolgschade / Gering effect
