# **Aanvullend bodemonderzoek Sluisbuurt te Amsterdam**

**16 maart 2017**

In opdracht van Ingenieursbureau Amsterdam heeft Tauw een aanvullend en actualiserend milieuhygiënisch bodemonderzoek uitgevoerd ter plaatse van de Sluisbuurt in Amsterdam.

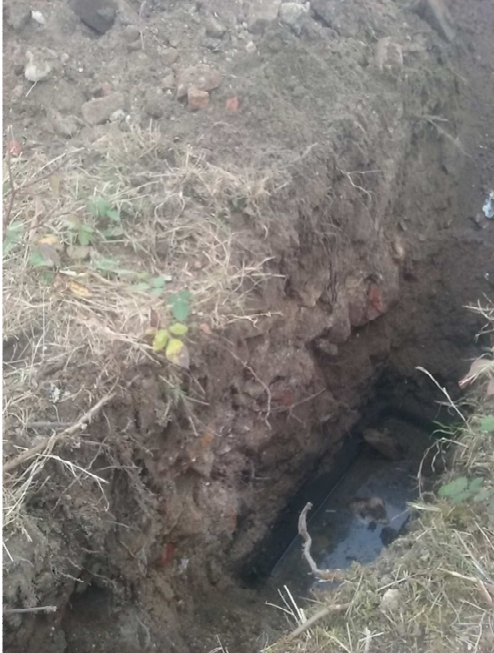
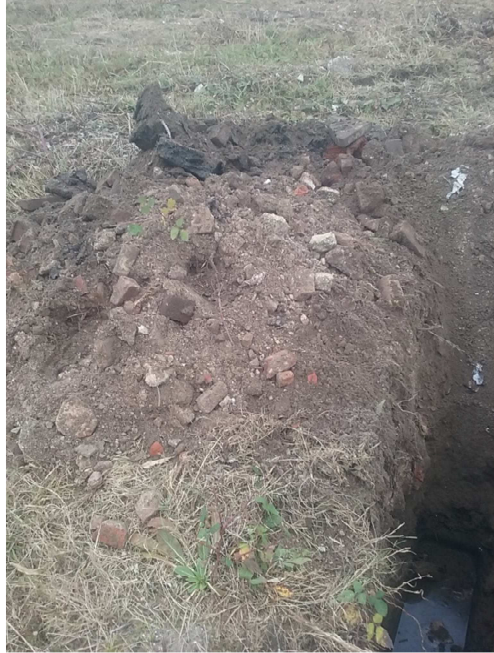
| A vertical photograph showing a cross-section of a trench. The top edge is covered with dry, light-brown grass and some small green plants. The soil inside the trench is dark brown and appears moist. At the bottom of the trench, there is a small pool of dark water. | A vertical photograph showing a cross-section of a trench. The top edge is covered with dry, light-brown grass and some small green plants. The soil inside the trench is dark brown and appears moist. At the bottom of the trench, there is a small pool of dark water. |

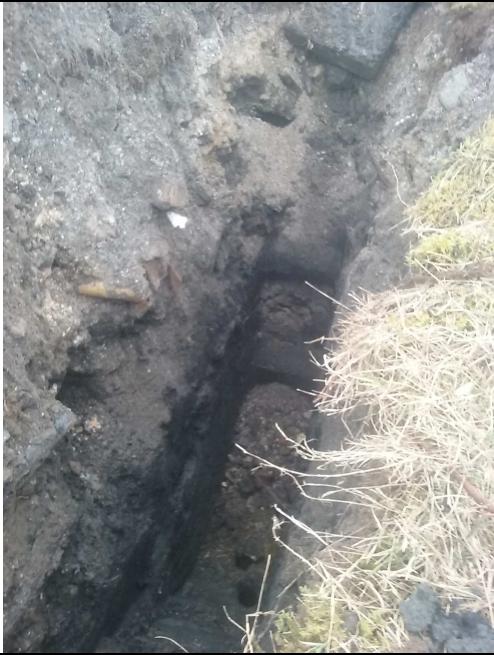
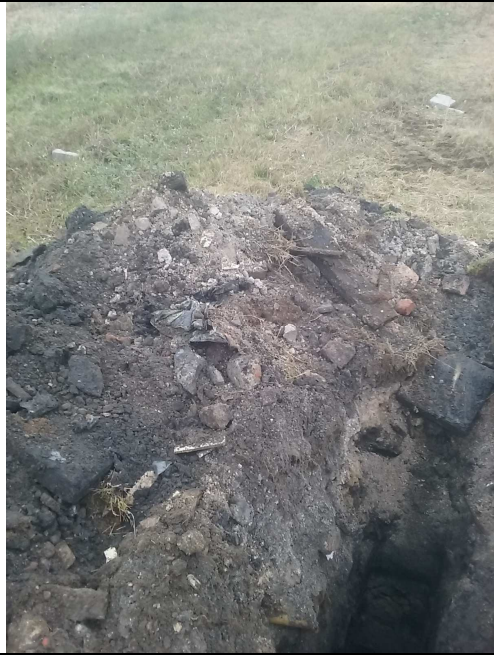
| A vertical photograph showing a cross-section of a trench. The top edge is covered with dry, light-brown grass and some small green plants. The soil inside the trench is dark brown and appears moist. At the bottom of the trench, there is a small pool of dark water. | A vertical photograph showing a cross-section of a trench. The top edge is covered with dry, light-brown grass and some small green plants. The soil inside the trench is dark brown and appears moist. At the bottom of the trench, there is a small pool of dark water. |

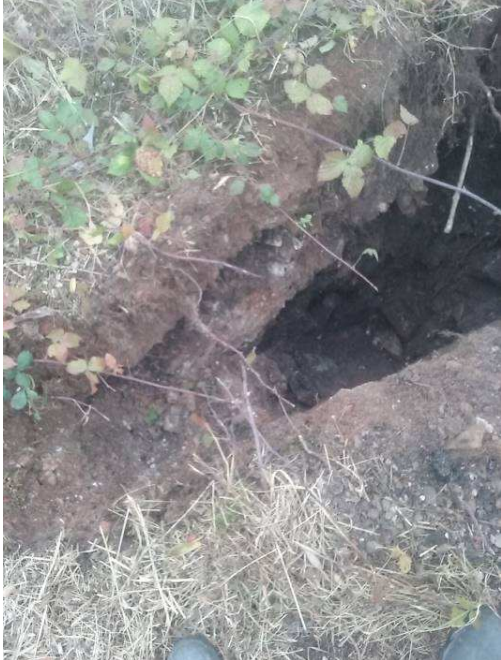
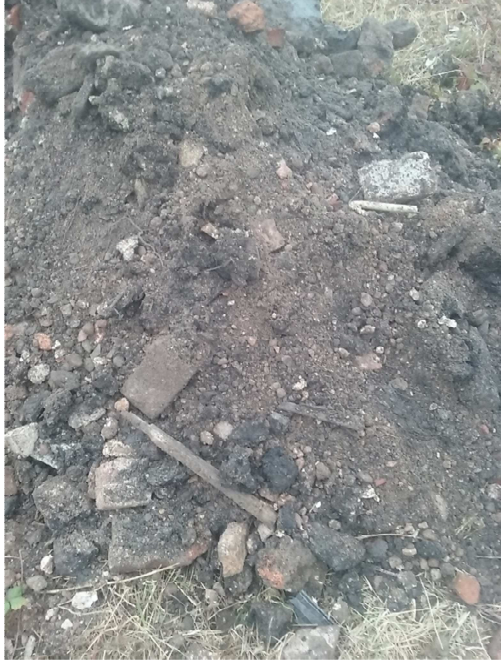
| A photograph showing a cross-section of a trench (sleuf) in the ground. The soil is dark brown and appears moist. There are some green plants and dry grass along the edges of the trench. | A photograph showing a close-up view of the soil and debris at the bottom of a trench. The soil is dark and contains many small stones and fragments of brick or concrete. |

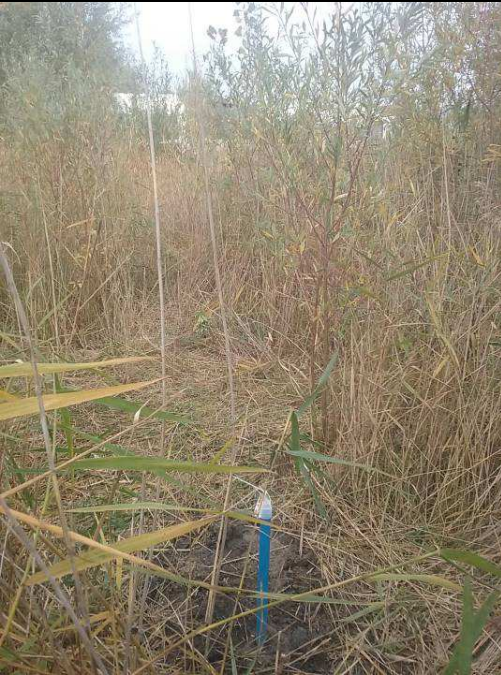
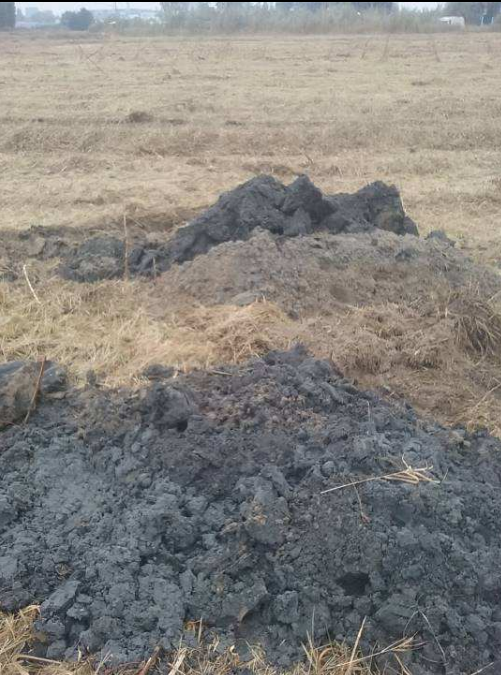
| A photograph showing a peilbuis (leveling pipe) installed in a field. The pipe is a thin, vertical metal rod. The surrounding area is covered with tall, dry grass and some green plants. | A photograph showing a large pile of dark, loose soil or sediment in an open field. The soil is dark and appears to be freshly excavated. The background shows a flat, open landscape under a clear sky. |

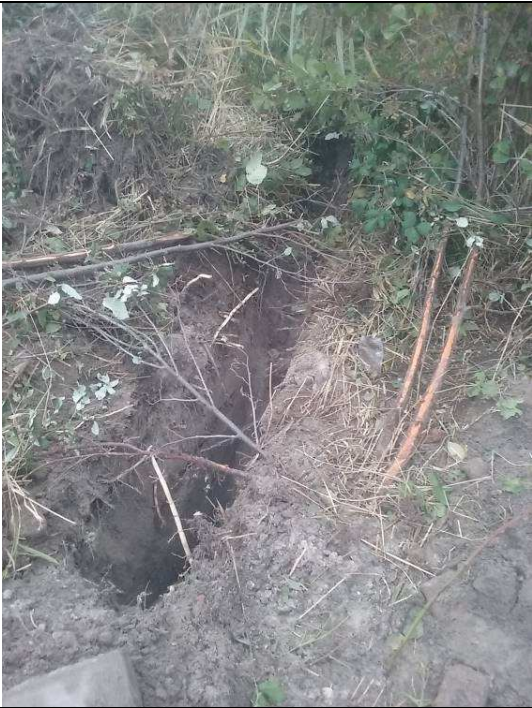
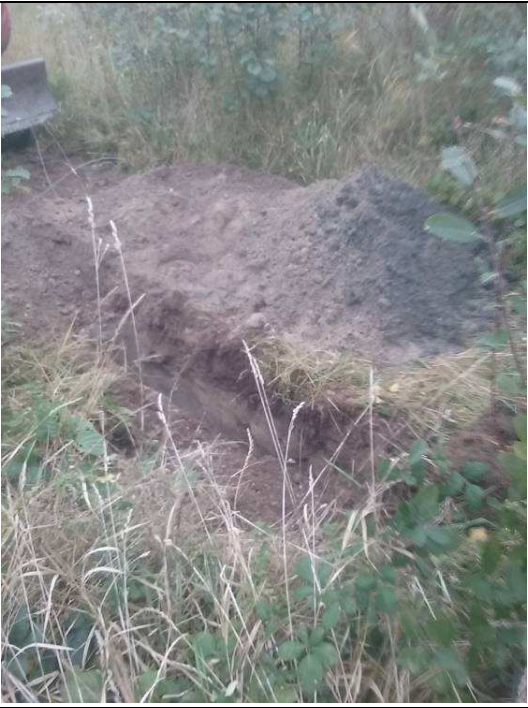
Wegens gebrek aan ruimte op de locatie (er is een klein dijkje en begroeiing aanwezig), zijn sleuven 191, 193, 194 en 195 korter dan 2 meter gehouden. De bodem bestaat tot einddiepte van de sleuven uit zand. Ter plaatse van noordelijke sleuven 193 en 194 is een puinverharding aanwezig, de onderliggende bodem bevatte geen bodemvreemde materialen. In de overige sleuven is de grond overwegend licht tot matig puinhoudend.

| A photograph showing a deep, narrow trench or pit dug into the ground. The soil is dark and moist. The edges of the trench are lined with dry grass and some green weeds. A few thin, light-colored sticks or branches are visible protruding from the soil. | A photograph of a large, dark, moist mound of soil or earth. The mound is surrounded by dry grass and some green plants. The soil appears to be freshly turned or excavated. |

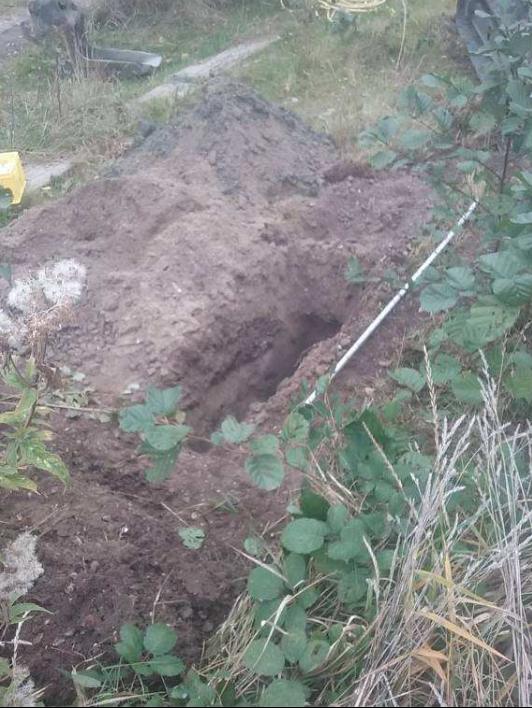
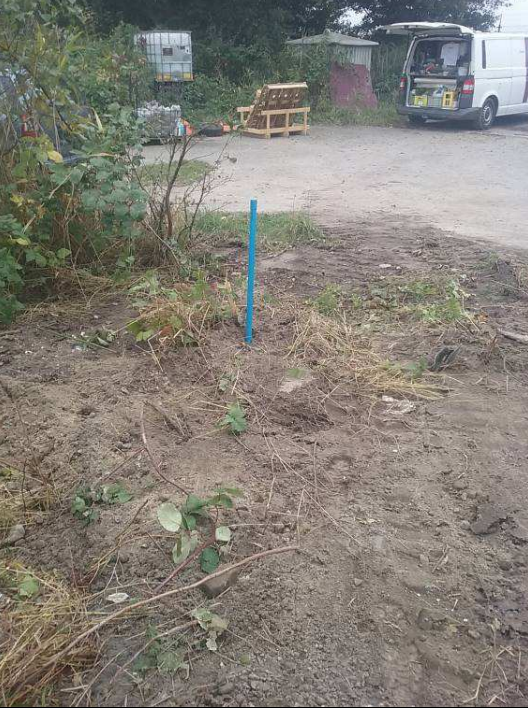
| A photograph of a deep, narrow trench or pit dug into the ground. The soil is dark and moist. The edges of the trench are lined with dry grass and some green weeds. A white pipe or tube is visible running along the right side of the trench. | A photograph of a dirt area, possibly a parking lot or a construction site. In the background, there is a white van parked next to a small building. A blue vertical pole or marker is visible in the foreground, standing in the dirt. |
