## Referentiecasus

### *Innovatiepartnerschap kademuren*

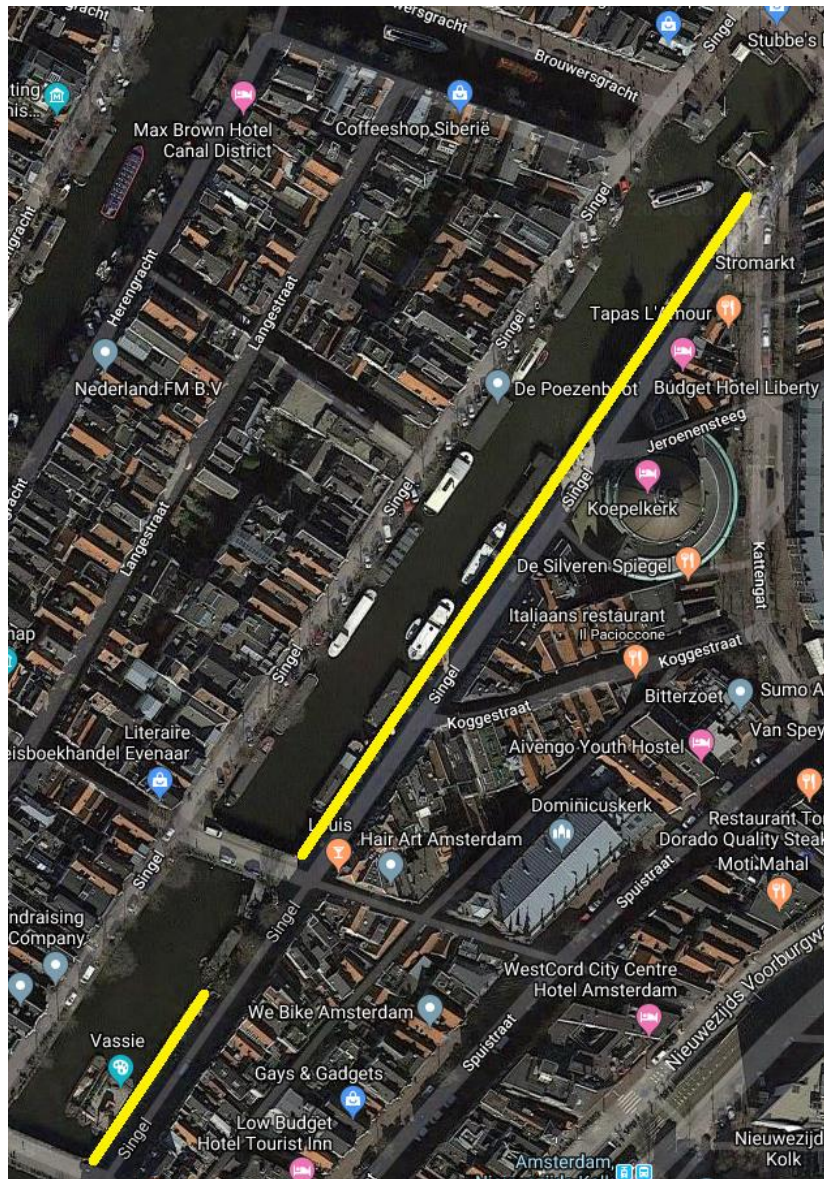
Figuur 1: Locatie Singel 85 t/m 63 en Singel 43 t/m 1 (bron: Google Maps)

In Figuur 1 (zie volgende pagina) zijn de locaties van de te vervangen kademuur indicatief weergegeven. Het projectgebied beslaat twee gedeelten van de weg 'Het Singel' aan de oneven zijde (o.e.z.) tussen de Lijnbaanssteeg en Stromarkt. Dit gebied omvat dus twee rakken. Zie bijlage 8 voor een nauwkeuriger beeld van de systeemgrenzen van het project.

Het eerste rak betreft het deel tussen Stromarkt en de Korte Korsjespoortsteeg. Het deel te vervangen kademuur heeft hier een lengte van 224,5 meter en sluit aan de noordzijde aan op de vleugelmuur van de Nieuwe Haarlemmersluis en aan de zuidzijde op het landhoofd / de vleugelmuur van Brug 12 (waar de vleugelmuur start een bocht te maken). Het tweede rak betreft het deel tussen de Lijnbaanssteeg en Singel bij huisnummer 63. Het deel te vervangen kademuur heeft een lengte van 43,5 meter en sluit aan de noordzijde aan op een reeds vervangen kademuur tegenover huisnummer 65 en aan de zuidzijde op het landhoofd / de vleugelmuur van Brug 10 (ongeveer halverwege de bocht van de vleugelmuur). In Bijlage 1 onderdeel 'bestaande situatie' is een gedetailleerd overzicht van de aanvangssituatie van de projectlocatie weergegeven.

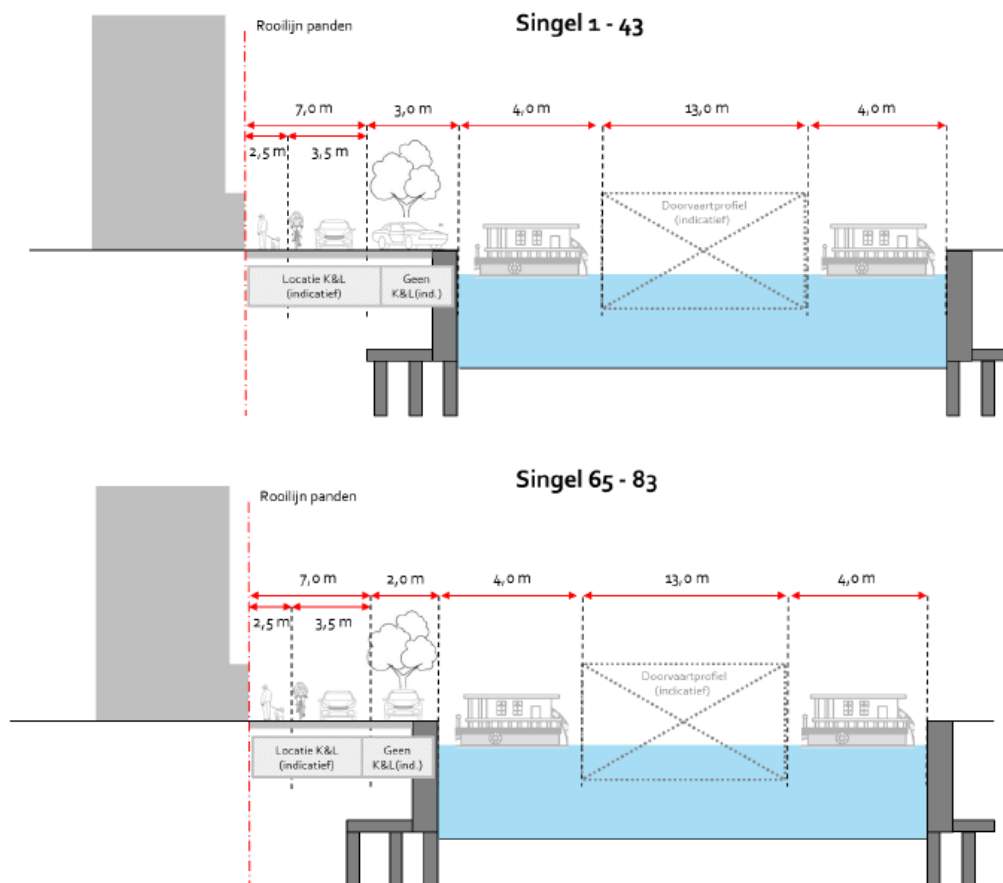
Voor de aanbidding in de gunningsfase moet worden uitgegaan van onderstaande weg- en grachtprofielen voor de betreffende systeemgrenzen, zie ook Bijlage 8.

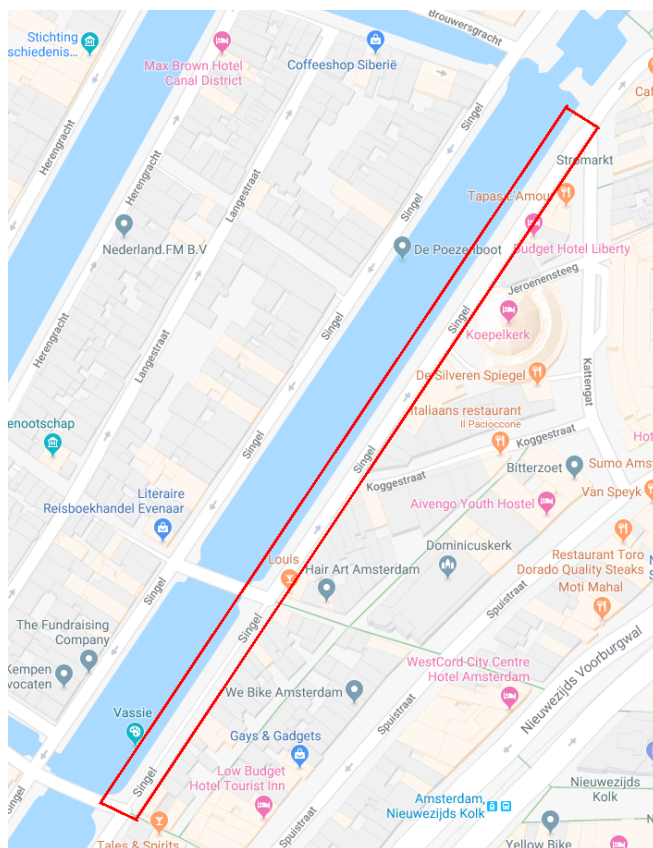
Figuur 2: Omgeving Het Singel (bron: Google Maps)

Voor het gebied rondom de te vernieuwen kademuur, in rood aangegeven in Figuur 2, is een omgevingsscan uitgevoerd. Dit hoofdstuk geeft een beschrijving van (de staat van) enkele omgevingsobjecten in de aanvangssituatie. Voor een gedetailleerd beeld van de omgeving en indeling van de openbare ruimte zie Bijlage 1 onderdeel 'bestaande situatie'. De volgende omgevingsobjecten komen achtereenvolgens aan bod:

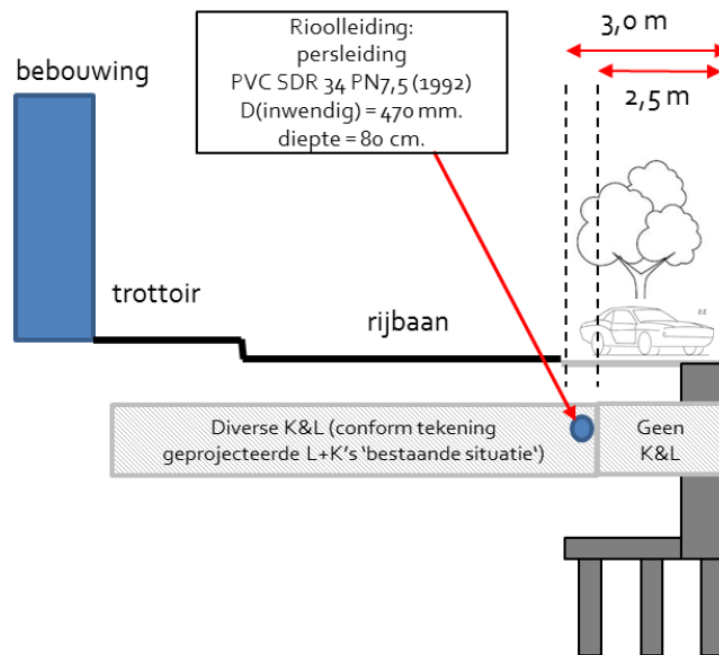
Er dient van worden uitgegaan dat de kabels en leidingen liggen op de locaties conform Bijlage 1 onderdeel 'geprojecteerde L+K's'. Daarnaast moet worden uitgegaan van de situatie zoals weergegeven in onderstaande figuur, dus dat er een extra (fictieve) datakabel van KPN met de

specificaties zoals genoemd in de figuur tegen het K&L-vrije gebied van 2,5 m. aanligt. Deze kabel loopt door het gehele projectgebied dus ook bij het Singel 65-83, op dezelfde afstand van de voorzijde kademuur en op dezelfde diepte.

Er kan bij deze kabel van worden uitgegaan dat op een afstand van 0,50 m. gewerkt kan worden zonder dat hierbij speciale beheersmaatregelen nodig zijn. Voor het binnen 0,50 m. van de leiding werken zijn wel beheersmaatregelen nodig en - afhankelijk van aanpak van Opdrachtnemer - kan het nodig zijn de kabel te verleggen (Categorie 3-kabel; zie VSP, par. 5.5.1).

Er liggen dus geen kabels en leidingen (meer) parallel aan de kademuur binnen het gebied van 2,5 m. vanaf voorzijde kademuur richting de weg. Deze zijn reeds verlegd door Opdrachtgever naar een locatie onder de weg (rijbaan of trottoir). (Tijdelijke) verleggingen van kabels en leidingen onder de weg als gevolg van de aanpak Opdrachtnemer (NB werk-met-werk maken mag voor de aanbieder in de gunningsfase buiten beschouwing worden gelaten) en maatregelen ten aanzien van nog wel aanwezige huisaansluitingen woonboten, andere kruisende kabels en leidingen en rioleringsobjecten, enz., conform Bijlage 1 onderdeel 'bestaande situatie' dienen door Opdrachtnemer te worden geregeld.

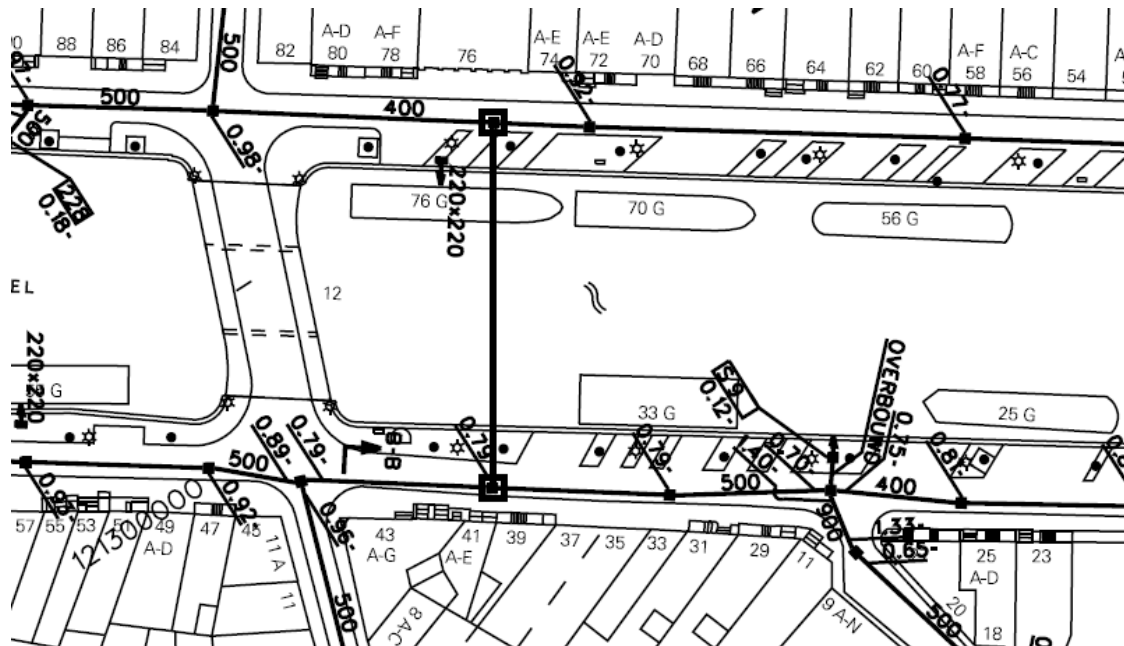
Figuur 4: Projectie zinker casus

Er dient te worden uitgegaan van de zinker met de eigenschappen van Bijlage 6. Deze zinker (riolering, PVC  $\varnothing 400$  mm) betreft bestaande zinker in een ander rak van Het Singel (nabij Raadhuisstraat) en is voor de casus geprojecteerd op de locatie conform Figuur 4.
