**TAXATIERAPPORT 00233278001**

(conform artikel 7:960 BW)

**Luchtverkeersleiding Nederland Beek (LB)  
Vliegveldweg 130 en 260  
6199 AD Beek (LB)**

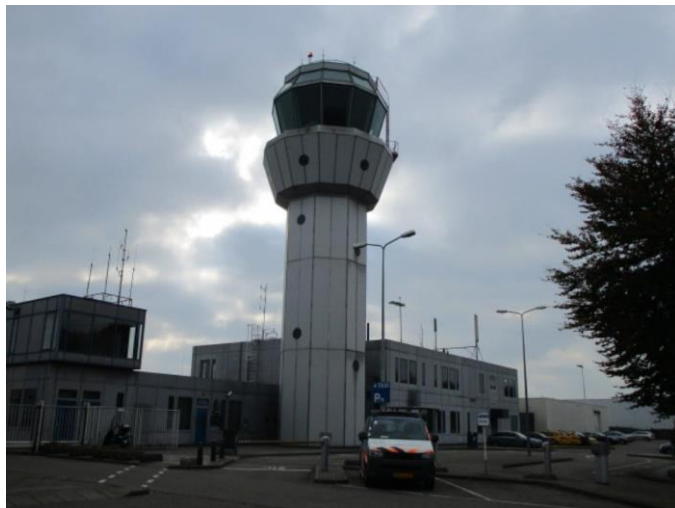
### Gebouw 1

Een gebouw met deels onderkeldering, begane grond en deels een verdieping.

Kantoor luchtverkeersbeveiliging met technische ruimten, archieven e.d.

De vloeren van kelder, begane grond en verdieping van beton, afgewerkt met cementdekvloeren, linoleum, noppenvinyl, tegels en verhoogde computervloeren.

De opbouw van een betonskelet met kolommen, balken en verstijwingswanden.

De platte daken van beton, afgewerkt met een geïsoleerde teervrije dakbedekking, waarin polyester lichtkoepels.

De gevels van een aluminium vliesgevel, vrijhangend aan een staalconstructie, het binnenblad van steen, uitgevoerd in schoon- metselwerk.

In de gevels aluminium kozijnen, bezet met geluidwerende beglazing.

De scheidingswanden van systeemwanden, houten baliemeubels, vouwwanden, steen, getegeld e.d.

De plafonds van verlaagde aluminium lamellenplafonds, h.w.c.-plafonds en/of gipsplaten.

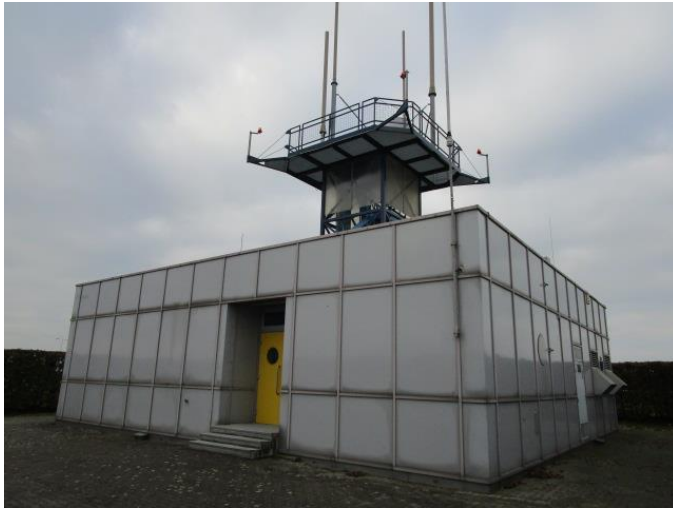
## Gebouw 2

Een gebouw bestaande uit een begane grond.

Ontvangststation met stalen antennemast.

De vloer van beton, afgewerkt met een cementdekvloer en linoleum, overigens een computervloer.

De opbouw van staalconstructie.

De antennenetoren een staalconstructie, vakwerk, waarin een stalen trap en roosterbordes.

Het platte dak van gasbeton, gedekt met een geïsoleerde teervrije dakbedekking, met grind geballast.

De gevels van dubbelwandige gecoate aluminium gevelbeplating, waarin aluminium kozijnen en/of puien.

De separaties van systeemwanden.

De plafonds van aluminium plafondplaten.
