## INSPECTIERAPPORT NR. 02933-WAT-04-IN2014-01C

Oostlijn Amsterdam  
Metrostation Waterlooplein  
Waterlooplein  
Amsterdam

## 2 INSPECTIE BRANDMELDSYSTEEM EN ONTRUIMINGSALARMSYSTEEM

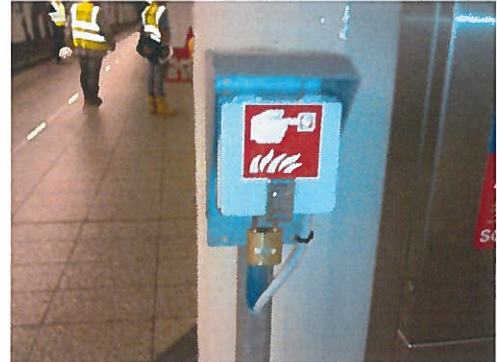
| <u>Kenmerk</u> | <u>Waarneming</u> |
|---|---|
| 1408.3 | Op het perron zijn de handbrandmelders, 2 stuks in totaal (in afwachting van definitieve plaatsing in de kasten kleine blusmiddelen), in een tijdelijke opstelling aangebracht. |

De benodigde stuurkabels voor het opensturen van de elektrische deurvergrendeling van de kasten kleine blusmiddelen, liggen op de kabelgoot in de kelder.
