| Grazige deel Oostvaardersplassen | | | |
| Situatie 5, Broeklanden | | | |
| Fase: Bestek | | | |
| Nummer: NL202000474-395 | | | |

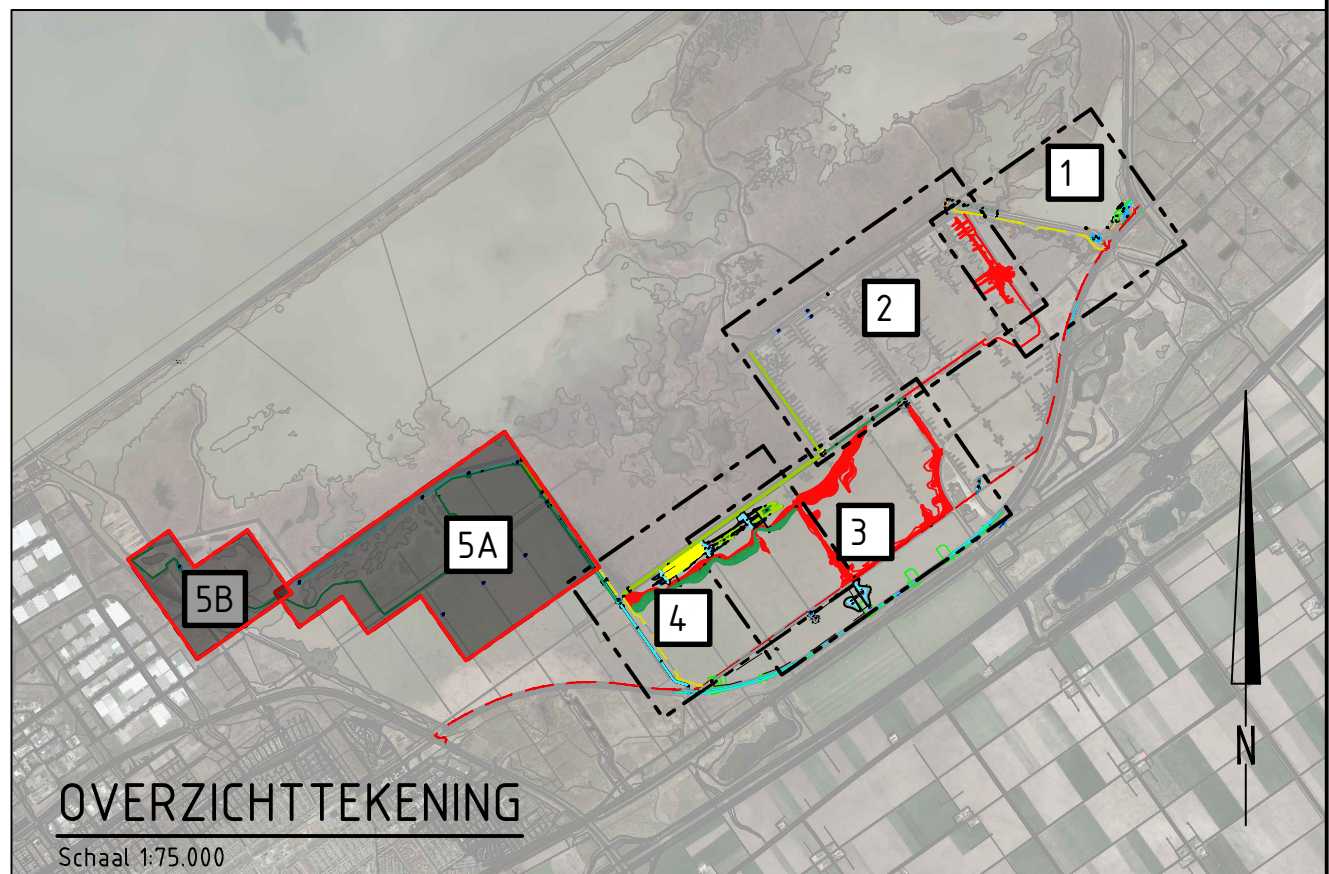
SITUATIE 5B  
Schaal 1:2.000

SITUATIE 5A  
Schaal 1:2.000
