## RAPPORTAGE KEERKLEPCONTROLE

Opdrachtgever : Pranger-Rosier Installaties BV  
Naam locatie : CSG Liudger locatie Raai  
Adres locatie : De Raai 200  
Plaats : Drachten  
Rapportnummer : 48-4783-2020  
Datum uitvoering : 16-09-2020  
Datum rapportage : 25-09-2020

Aantal gecontroleerd : 48  
Aantal goedgekeurd : 21  
Aantal afgekeurd : 6  
Aantal niet te  
controleren : 20

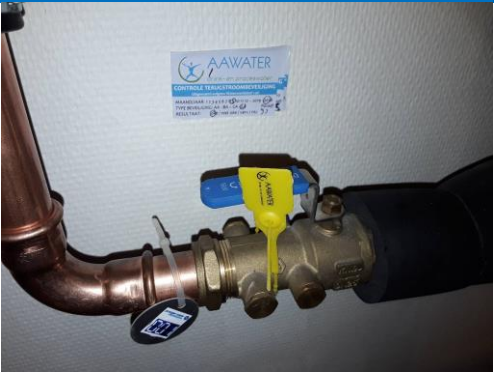
| Omschrijving | | Foto |
|---|--|---|
| Item: 1, suppletie BSH balie en 1e verdieping<br>Uitvoering: EA<br>Opmerking bij werkvoorbereiding: Raminex TBE-EA DN25 knel | | |
| <b>Resultaat: ok</b><br>Controle BSH: Verzegeling brandslanghaspel - Ok<br>Opmerking bij uitvoering: Raminex TBE-EA 28mm knel | | |

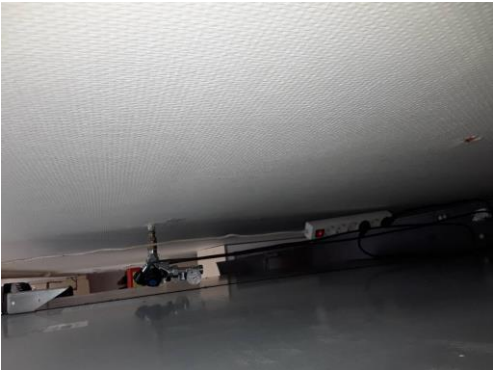
| Omschrijving | | Foto |
|---|--|---|
| Item: 2, Tappunt automaat<br>Uitvoering: EA<br>Opmerking bij werkvoorbereiding: Raminex WF 3/4" | | |
| <b>Resultaat: Anders, zie opmerking</b><br>Opmerking bij uitvoering: Niet aangesloten, buiten gebruik.<br>Advies is om leiding te verwijderen en glad af te werken. | | |

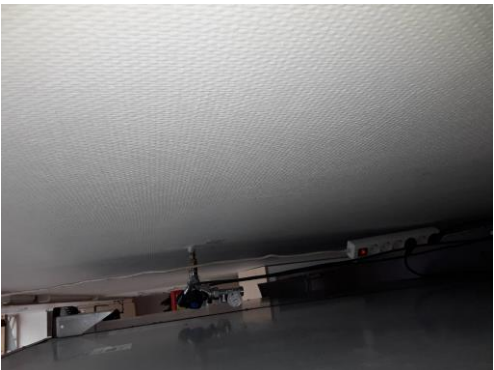
| Omschrijving | | Foto |
|---|--|---|
| Item: 3, Tappunt Automaat<br>Uitvoering: EA<br>Opmerking bij werkvoorbereiding: Raminex WF 3/4. Buiten gebruik | | |
| <b>Resultaat: Anders, zie opmerking</b><br>Opmerking bij uitvoering: Niet aangesloten, buiten gebruik.<br>Advies is om leiding te verwijderen en glad af te werken. | | |

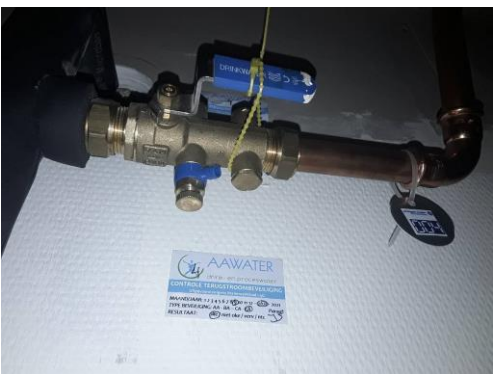
| Omschrijving | | Foto |
|---|--|---|
| Item: 4, BSH<br>Uitvoering: EA<br>Opmerking bij werkvoorbereiding: 22mm | | |
| <b>Resultaat: ok</b><br>Controle BSH: Verzegeling brandslanghaspel - Ok<br>Opmerking bij uitvoering: Raminex TBE-EA 22mm knel | | |

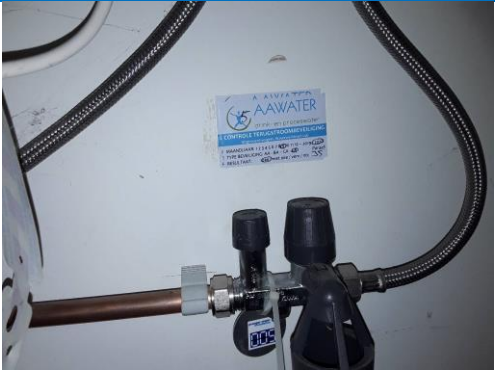
| Omschrijving | Foto |
|---|---|
| <p>Item: 5, Close-in boiler</p> <p>Uitvoering: EA</p> <p>Opmerking bij werkvoorbereiding: Niet controleerbaar, afsluiter zit vast. Daalderop ILC 15mm knel</p> <p><b>Resultaat: ok</b></p> <p>Opmerking bij uitvoering: Daalderop ILC 15mm knel</p> | |

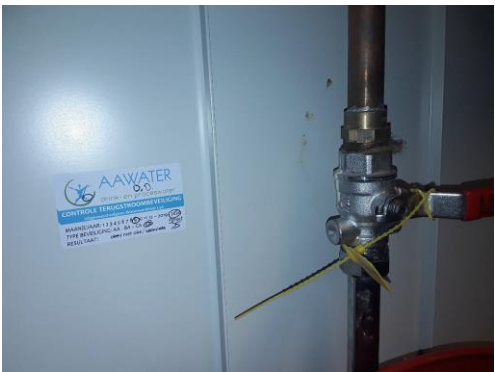
| Nummer | Ruimte | Toestel - Omschrijving | Type | Methode | Resultaat | Opmerking / Toelichting |
|---|---|---|---|---|---|---|
| 6 | naast A.05 bgg | BSH | EA | O | Niet ok | 22mm |

| Omschrijving | Foto |
|---|---|
| <p>Item: 6, BSH</p> <p>Uitvoering: EA</p> <p>Opmerking bij werkvoorbereiding: 22mm, moet op overdruk, plafond plaat wil niet los</p> <p><b>Resultaat: Niet ok</b></p> <p>Controle BSH: Verzegeling brandslanghaspel - Ok</p> <p>Opmerking bij uitvoering: 22mm</p> | |

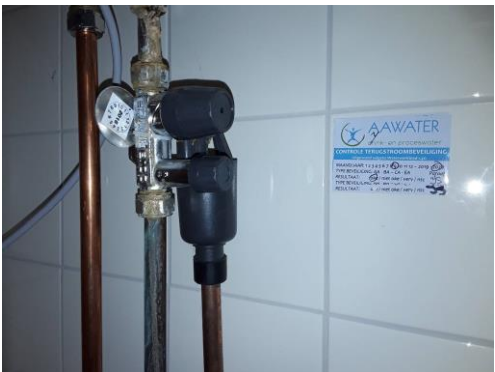
| Omschrijving | Foto |
|---|---|
| <p>Item: 7, boiler</p> <p>Uitvoering: EA</p> <p>Opmerking bij werkvoorbereiding: Daalderop ILC 15mm knel</p> <p><b>Resultaat: ok</b></p> <p>Opmerking bij uitvoering: Daalderop ILC 15mm knel</p> | |

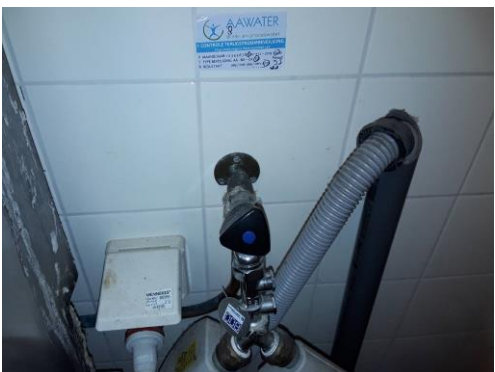
| Nummer | Ruimte | Toestel - Omschrijving | Type | Methode | Resultaat | Opmerking / Toelichting |
|---|---|---|---|---|---|---|
| 8 | Keuken | Tappunt vaatwasser | EA | Vi | Anders, zie opmerking | Geen CA keerklep aanwezig, Raminex WF 3/4". Advies is CA keerklep te plaatsen. |

| Omschrijving | Foto |
|---|---|
| <p>Item: 8, Tappunt vaatwasser</p> <p>Uitvoering: EA</p> <p>Opmerking bij werkvoorbereiding: Raminex WF 3/4". Deze keerklep is niet de juiste beveiliging van de vaatwasser automatische zeepdoseer. Advies is CA keerklep te plaatsen. 15mm</p> <p><b>Resultaat: Anders, zie opmerking</b></p> <p>Opmerking bij uitvoering: Geen CA keerklep aanwezig, Raminex WF 3/4". Advies is CA keerklep te plaatsen.</p> | |

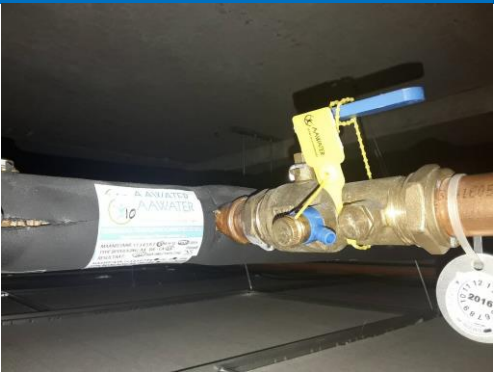
| Omschrijving | Foto |
|---|---|
| <p>Item: 10, BSH</p> <p>Uitvoering: EA</p> <p>Opmerking bij werkvoorbereiding: Raminex TBE-EA DN25 knel</p> <p><b>Resultaat: ok</b></p> <p>Controle BSH: Verzegeling brandslanghaspel - Ok</p> <p>Opmerking bij uitvoering: Raminex TBE-EA 28mm knel</p> | |

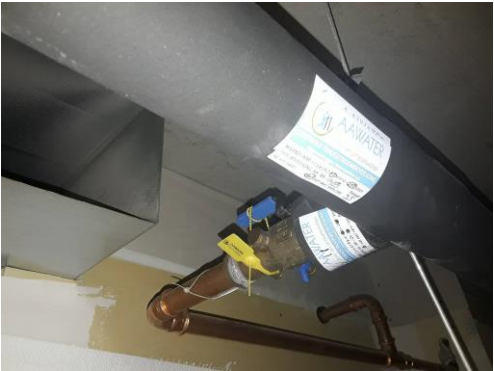
| Omschrijving | Foto |
|---|---|
| <p>Item: 11, BSH</p> <p>Uitvoering: EA</p> <p>Opmerking bij werkvoorbereiding: Raminex TBE-EA DN25 knel</p> <p><b>Resultaat: ok</b></p> <p>Controle BSH: Verzegeling brandslanghaspel - Ok</p> <p>Opmerking bij uitvoering: Raminex TBE-EA DN25 knel</p> | |

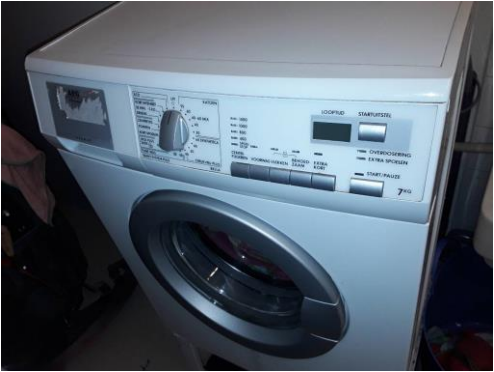
| Omschrijving | Foto |
|---|---|
| <p>Item: 12, wasmachine handmatig zeep</p> <p>Uitvoering: EA</p> <p>Opmerking bij werkvoorbereiding: Niet controleerbaar, afsluiter sluit niet. Voor dit toestel geen keerklep noodzakelijk. Raminex WF 3/4"</p> <p><b>Resultaat: Anders, zie opmerking</b></p> <p>Opmerking bij uitvoering: Keerklep overbodig, kan uit lijst. Niet in nieuwe offerte</p> | |

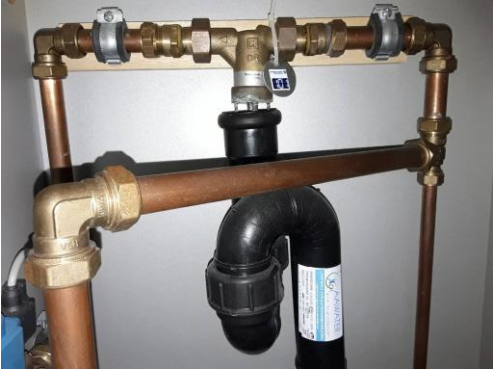
| Nummer | Ruimte | Toestel - Omschrijving | Type | Methode | Resultaat | Opmerking / Toelichting |
|---|---|---|---|---|---|---|
| 101 | Lokaal 1.04 | Suppletie koud water | CA | S | Niet ok | Honeywell CA 22mm |

| Omschrijving | Foto |
|---|---|
| <p>Item: 101, Suppletie koud water</p> <p>Uitvoering: CA</p> <p>Opmerking bij werkvoorbereiding: Honeywell CA295 22mm</p> <p><b>Resultaat: Niet ok</b></p> <p>Opmerking bij uitvoering: Honeywell CA 22mm</p> | |

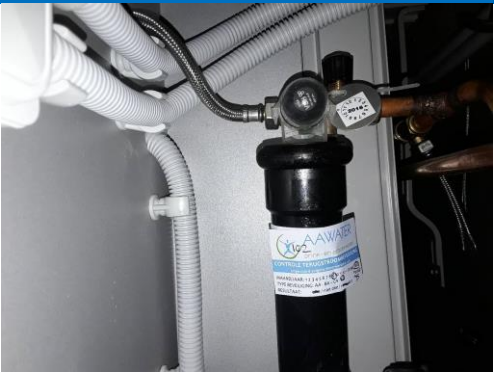
| Nummer | Ruimte | Toestel - Omschrijving | Type | Methode | Resultaat | Opmerking / Toelichting |
|---|---|---|---|---|---|---|
| 102 | Lokaal 1.04 | Close-in boiler | EA | S | Niet ok | VSH ILC 15mm knel. Niet in nieuwe offerte |

| Omschrijving | Foto |
|---|---|
| <p>Item: 102, Close-in boiler</p> <p>Uitvoering: EA</p> <p>Opmerking bij werkvoorbereiding: VSH ILC 15mm knel</p> <p><b>Resultaat: Niet ok</b></p> <p>Opmerking bij uitvoering: VSH ILC 15mm knel. Niet in nieuwe offerte</p> | |

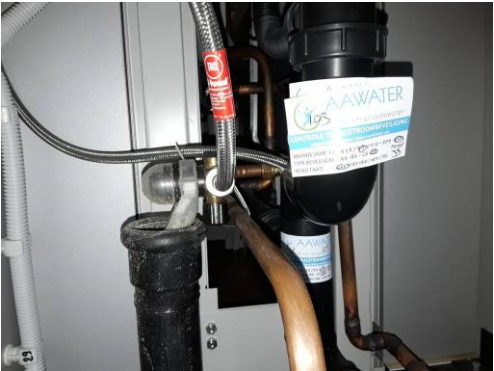
| Omschrijving | Foto |
|---|---|
| <p>Item: 103, Close-in boiler</p> <p>Uitvoering: EA</p> <p>Opmerking bij werkvoorbereiding: VSH ILC 15mm knel</p> <p><b>Resultaat: ok</b></p> <p>Opmerking bij uitvoering: VSH ILC 15mm knel</p> | |

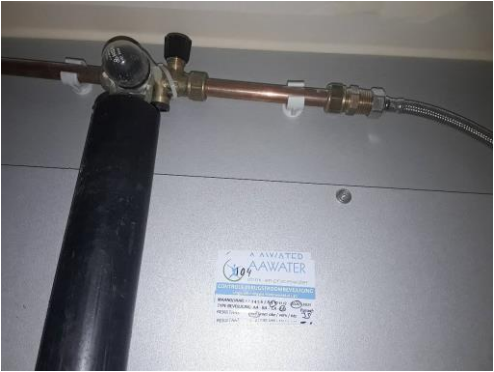
| Omschrijving | Foto |
|---|---|
| <p>Item: 104, Close-in boiler</p> <p>Uitvoering: EA</p> <p>Opmerking bij werkvoorbereiding: VSH ILC 15mm knel</p> <p><b>Resultaat: ok</b></p> <p>Opmerking bij uitvoering: VSH ILC 15mm knel</p> | |

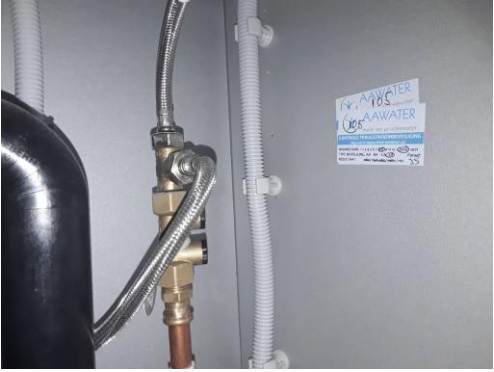
| Omschrijving | Foto |
|---|---|
| <p>Item: 105, Suppletie koud water</p> <p>Uitvoering: EA</p> <p>Opmerking bij werkvoorbereiding: Niet controleerbaar, geen afsluiter voor keerklep aanwezig. Watts KF 15mm knel.</p> <p><b>Resultaat: Anders, zie opmerking</b></p> <p>Opmerking bij uitvoering: Niet controleerbaar, geen afsluiter voor keerklep. Watts WF DN15. Niet in nieuwe offerte</p> | |

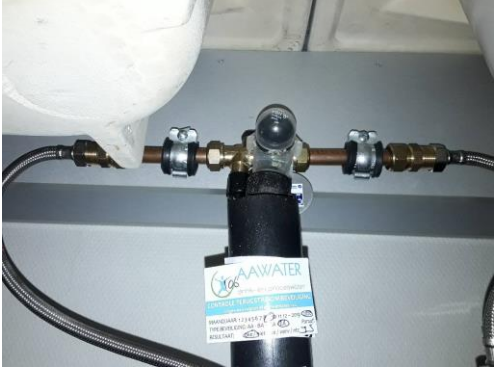
| Omschrijving | Foto |
|---|---|
| <p>Item: 106, Close-in boiler</p> <p>Uitvoering: EA</p> <p>Opmerking bij werkvoorbereiding: VSH ILC 15mm knel</p> <p><b>Resultaat: ok</b></p> <p>Opmerking bij uitvoering:</p> | |

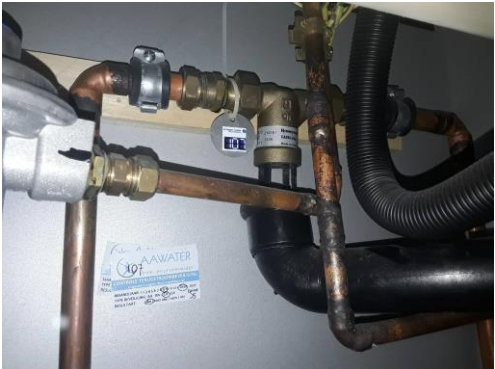
| Omschrijving | Foto |
|---|---|
| <p>Item: 107, Suppletie koud water</p> <p>Uitvoering: CA</p> <p>Opmerking bij werkvoorbereiding: Honeywell CA 22mm knel</p> <p><b>Resultaat: ok</b></p> <p>Opmerking bij uitvoering: Honeywell CA DN20</p> | |

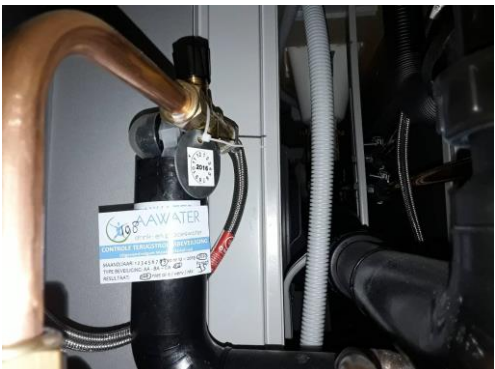
| Omschrijving | Foto |
|---|---|
| <p>Item: 108, Close-in boiler</p> <p>Uitvoering: EA</p> <p>Opmerking bij werkvoorbereiding: VSH ILC 15mm knel</p> <p><b>Resultaat: ok</b></p> <p>Opmerking bij uitvoering: VSH ILC 15mm knel</p> | |

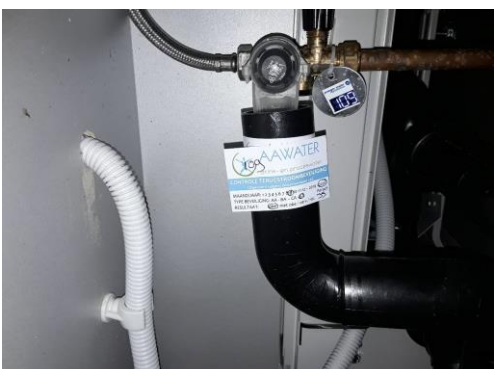
| Omschrijving | Foto |
|---|---|
| <p>Item: 109, Close-in boiler</p> <p>Uitvoering: EA</p> <p>Opmerking bij werkvoorbereiding: VSH ILC 15mm knel</p> <p><b>Resultaat: ok</b></p> <p>Opmerking bij uitvoering: VSH ILC 15mm knel</p> | |

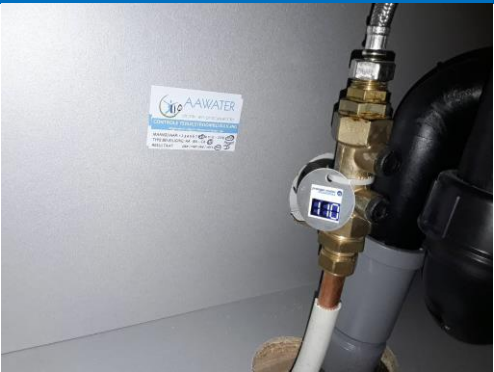
| Omschrijving | Foto |
|---|---|
| <p>Item: 110, Tappunt</p> <p>Uitvoering: EA</p> <p>Opmerking bij werkvoorbereiding: Niet controleerbaar, geen afsluiter voor keerklep. Watts EA 15mm</p> <p><b>Resultaat: Anders, zie opmerking</b></p> <p>Opmerking bij uitvoering: Niet controleerbaar geen afsluiter voor keerklep. Watts EA 15mm. Niet in nieuwe offerte</p> | |

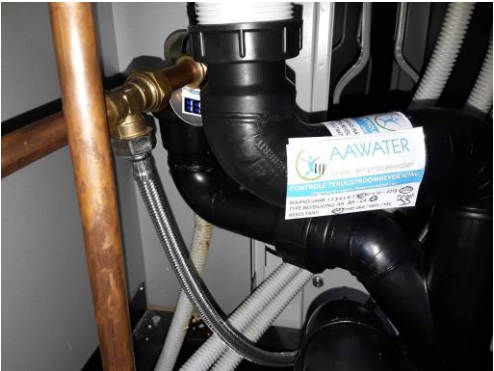
| Omschrijving | Foto |
|---|---|
| <p>Item: 111, Close-in boiler</p> <p>Uitvoering: EA</p> <p>Opmerking bij werkvoorbereiding: VSH ILC 15mm knel</p> <p><b>Resultaat: ok</b></p> <p>Opmerking bij uitvoering: VSH ILC 15mm knel</p> | |

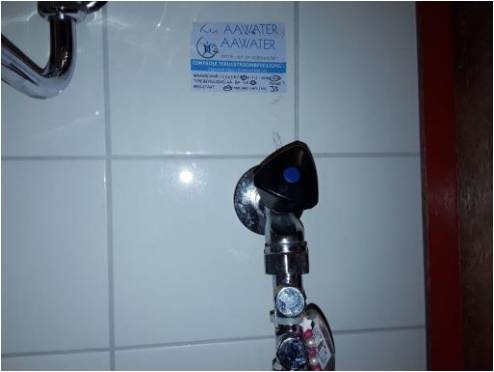
| Omschrijving | Foto |
|---|---|
| <p>Item: 112, tappunt</p> <p>Uitvoering: EA</p> <p>Opmerking bij werkvoorbereiding: Raminex WF 3/4"</p> <p><b>Resultaat: ok</b></p> <p>Opmerking bij uitvoering: Raminex WF 3/4"</p> | |

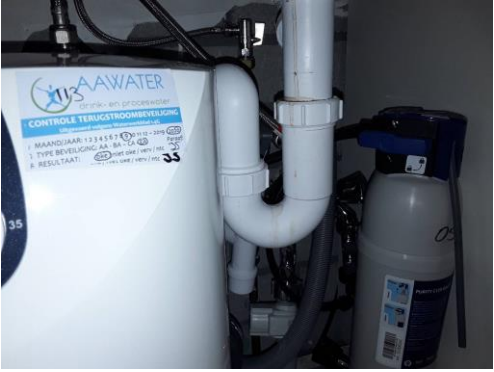
| Omschrijving | Foto |
|---|---|
| <p>Item: 113, Close-in boiler</p> <p>Uitvoering: EA</p> <p>Opmerking bij werkvoorbereiding: ILC 15mm knel</p> <p><b>Resultaat: ok</b></p> <p>Opmerking bij uitvoering: ILC 15mm knel</p> | |

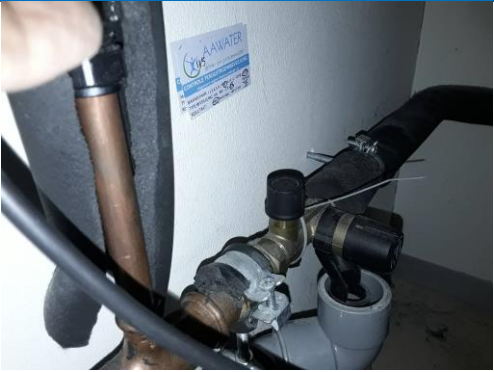
| Omschrijving | Foto |
|---|---|
| <p>Item: 115, v/d Beyl GGBB 300 boiler</p> <p>Uitvoering: EA</p> <p>Opmerking bij werkvoorbereiding: Duco ILC DN20</p> <p><b>Resultaat: ok</b></p> <p>Opmerking bij uitvoering: Duco ILC DN20</p> | |

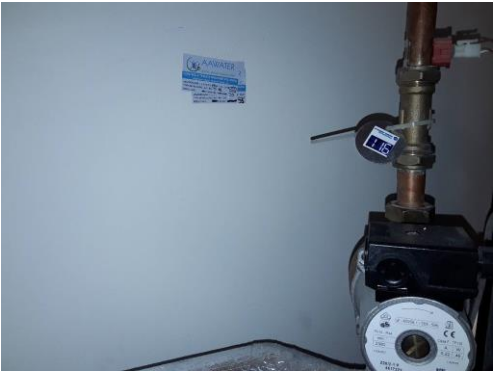
| Nummer | Ruimte | Toestel - Omschrijving | Type | Methode | Resultaat | Opmerking / Toelichting |
|---|---|---|---|---|---|---|
| 116 | Werkkast gymzaal | v/d Beyl GGBB 300 boiler | EA | V | Niet ok | Watts KF 22mm knel.Niet in nieuwe offerte |

| Omschrijving | Foto |
|---|---|
| <p>Item: 116, v/d Beyl GGBB 300 boiler</p> <p>Uitvoering: EA</p> <p>Opmerking bij werkvoorbereiding: Watts KF 22mm knel</p> <p><b>Resultaat: Niet ok</b></p> <p>Opmerking bij uitvoering: Watts KF 22mm knel.Niet in nieuwe offerte</p> | |

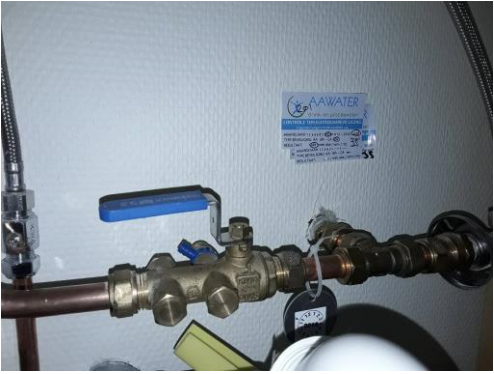
| Omschrijving | Foto |
|---|---|
| <p>Item: 201, Koffieapparaat</p> <p>Uitvoering: EA</p> <p>Opmerking bij werkvoorbereiding: Raminex TBE-EA 15mm knel</p> <p><b>Resultaat: ok</b></p> <p>Opmerking bij uitvoering: Raminex TBE-EA 15mm knel</p> | |

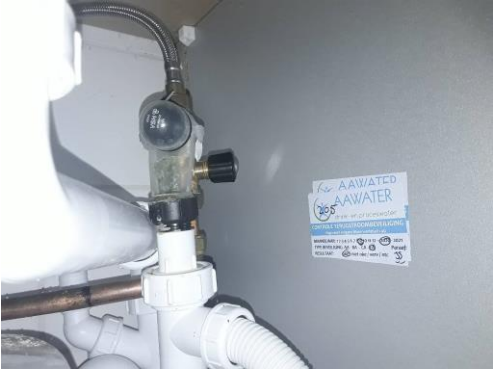
| Omschrijving | Foto |
|---|---|
| <p>Item: 205, Boiler</p> <p>Uitvoering: Controle EA</p> <p>Opmerking bij werkvoorbereiding: VSH ILC 15mm knel</p> <p><b>Resultaat: ok</b></p> <p>Opmerking bij uitvoering: VSH ILC 15mm knel</p> | |

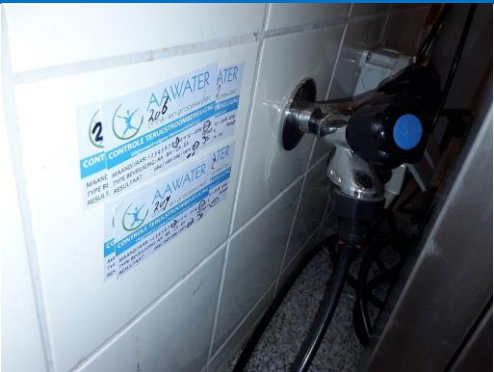
| Omschrijving | Foto |
|---|---|
| <p>Item: 206, koffieapparaat</p> <p>Uitvoering: Controle DA/EB</p> <p>Opmerking bij werkvoorbereiding: Geen keerklep aanwezig, advies is om EA keerklep te plaatsen. 3/4"</p> <p><b>Resultaat: Anders, zie opmerking</b></p> <p>Opmerking bij uitvoering: Geen keerklep aanwezig, advies is om EA keerklep te plaatsen. 3/4". Niet in nieuwe offerte</p> | |

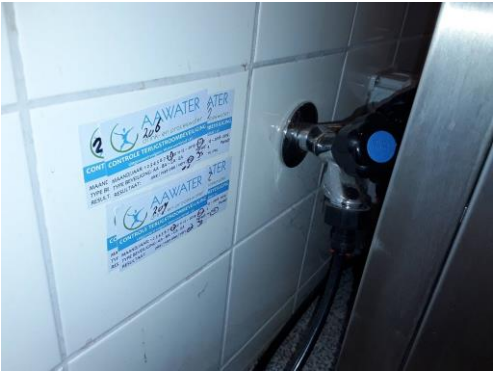
| Omschrijving | Foto |
|---|---|
| <p>Item: 207, koffieapparaat</p> <p>Uitvoering: Controle DA/EB</p> <p>Opmerking bij werkvoorbereiding: Geen keerklep aanwezig, advies is om EA keerklep te plaatsen. 3/4"</p> <p><b>Resultaat: Anders, zie opmerking</b></p> <p>Opmerking bij uitvoering: Geen keerklep aanwezig, advies is om EA keerklep te plaatsen. 3/4". Niet in nieuwe offerte</p> | |

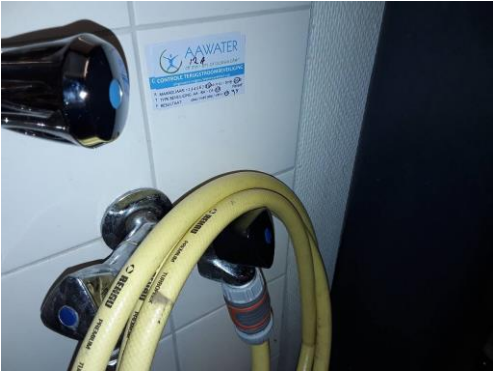
| Omschrijving | Foto |
|---|---|
| <p>Item: 12a, vulpunt poetsmachine</p> <p>Uitvoering: Controle DAEB</p> <p>Opmerking bij werkvoorbereiding: Geen keerklep aanwezig, advies is om CA keerklep te plaatsen.</p> <p><b>Resultaat:</b></p> <p>Opmerking bij uitvoering: SWK vrije uitloop. Poetsmachine met gescheiden systemen. EA keerklep plaatsen. 3/4". Niet in nieuwe offerte</p> | |

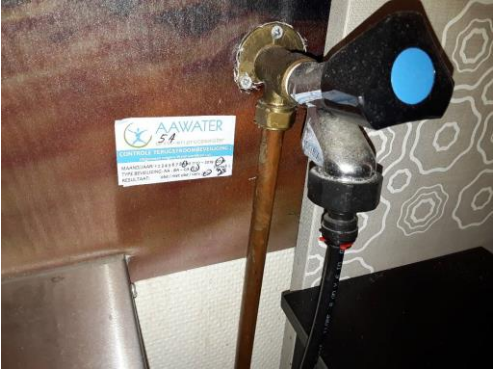
| Omschrijving | Foto |
|---|---|
| <p>Item: 5a, koffiemachine</p> <p>Uitvoering: Controle DAEB</p> <p>Opmerking bij werkvoorbereiding: Geen keerklep aanwezig, advies is om EA keerklep te plaatsen. 3/4"</p> <p><b>Resultaat: Anders, zie opmerking</b></p> <p>Opmerking bij uitvoering: Geen keerklep aanwezig, advies is om EA keerklep te plaatsen. 3/4". niet in nieuwe offerte</p> | |

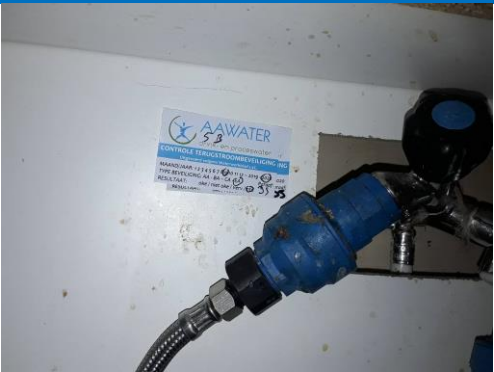
| Omschrijving | Foto |
|---|---|
| <p>Item: 5b, soep automaat</p> <p>Uitvoering: Controle DAEB</p> <p>Opmerking bij werkvoorbereiding: Geen keerklep aanwezig, advies is om EA keerklep te plaatsen. 3/4"</p> <p><b>Resultaat: Anders, zie opmerking</b></p> <p>Opmerking bij uitvoering: Geen keerklep aanwezig, advies is om EA keerklep te plaatsen. 3/4". Niet in nieuwe offerte</p> | |

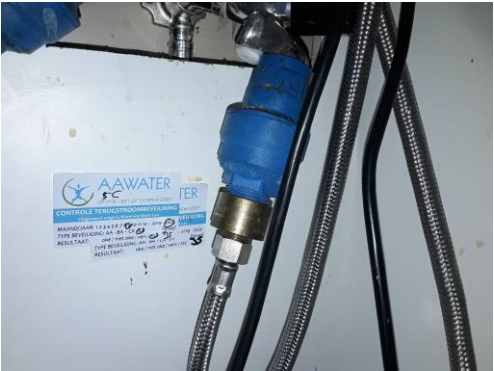
| Omschrijving | Foto |
|---|---|
| <p>Item: 5c, soep automaat</p> <p>Uitvoering: Controle DAEB</p> <p>Opmerking bij werkvoorbereiding: Geen keerklep aanwezig, advies is om EA keerklep te plaatsen. 3/4"</p> <p><b>Resultaat: Anders, zie opmerking</b></p> <p>Opmerking bij uitvoering: Geen keerklep aanwezig, advies is om EA keerklep te plaatsen. 3/4". Niet in nieuwe offerte</p> | |

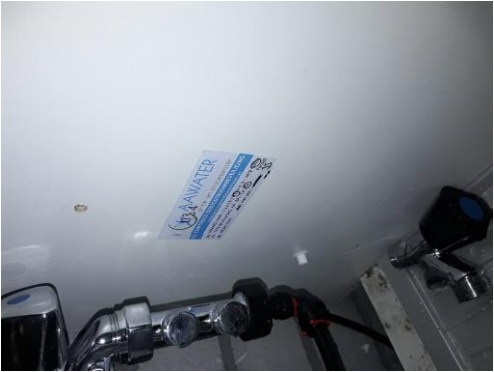
| Nummer | Ruimte | Toestel - Omschrijving | Type | Methode | Resultaat | Opmerking / Toelichting |
|---|---|---|---|---|---|---|
| 113a | keuken facilitair 1e verdieping | koffiemachine | EA | V | Niet ok | Raminex WF 3/4". Niet in nieuwe offerte |

| Omschrijving | Foto |
|---|---|
| <p>Item: 113a, koffiemachine</p> <p>Uitvoering: Controle EA</p> <p>Opmerking bij werkvoorbereiding: Raminex WF 3/4"</p> <p><b>Resultaat: Niet ok</b></p> <p>Opmerking bij uitvoering: Raminex WF 3/4". Niet in nieuwe offerte</p> | |

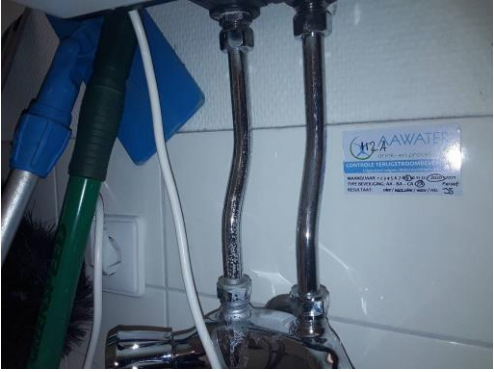
| Omschrijving | Foto |
|---|---|
| <p>Item: 112a, close up boiler 15l.</p> <p>Uitvoering: Controle GEEN</p> <p>Opmerking bij werkvoorbereiding: Geen keerklep aanwezig, advies is om EA keerklep te plaatsen.</p> <p><b>Resultaat: Anders, zie opmerking</b></p> <p>Opmerking bij uitvoering: Geen keerklep zichtbaar/aanwezig. Advies is EA keerklep te plaatsen. Niet in nieuwe offerte</p> | |

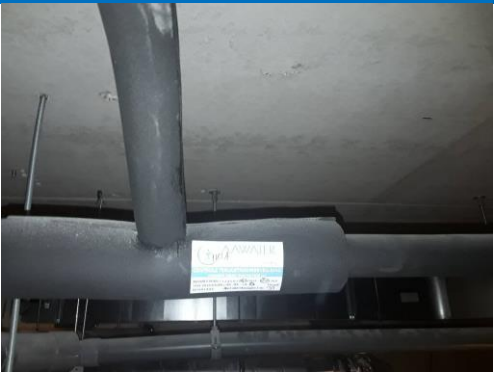
| Omschrijving | Foto |
|---|---|
| <p>Item: 110a, nooddouche lokaal 1.09</p> <p>Uitvoering: Controle -</p> <p>Opmerking bij werkvoorbereiding: Geen keerklep aanwezig, advies is om EA keerklep te plaatsen. 22mm</p> <p><b>Resultaat: Anders, zie opmerking</b></p> <p>Opmerking bij uitvoering: Geen keerklep aanwezig, advies is om EA keerklep te plaatsen. 22mm. Niet in nieuwe offerte</p> | |

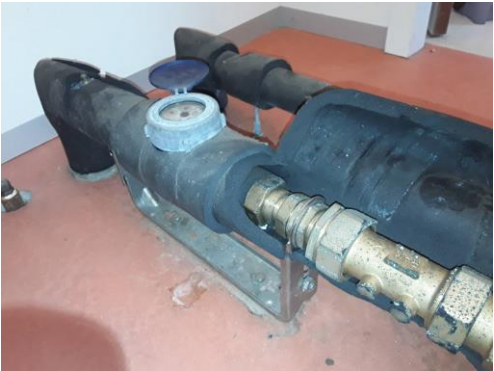
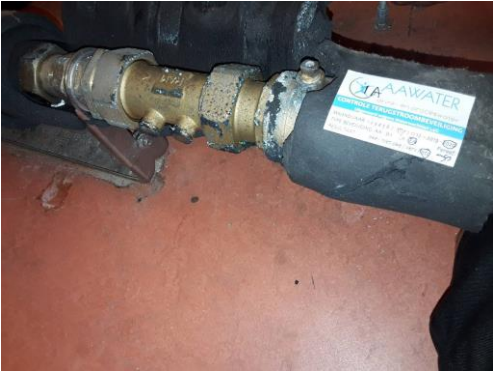
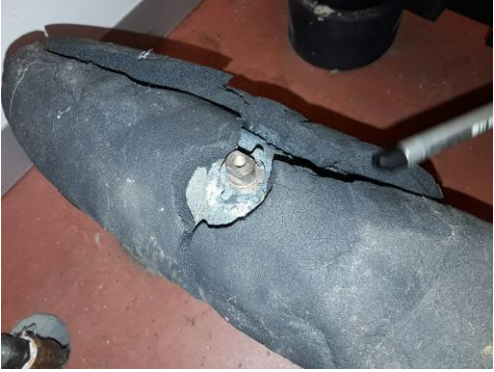
| Omschrijving | Foto |
|---|---|
| <p>Item: 1a , watermeter</p> <p>Uitvoering: Controle EA</p> <p>Opmerking bij werkvoorbereiding: Toegevoegd via App</p> <p><b>Resultaat: ok</b></p> <p>Opmerking bij uitvoering: Niet controleerbaar, bedieningsknop afsluiter ontbreekt. Raminex EA DN40</p> | |
| <p>Item: 1a , watermeter</p> <p>Uitvoering: Controle EA</p> <p>Opmerking bij werkvoorbereiding: Toegevoegd via App</p> <p><b>Resultaat: ok</b></p> <p>Opmerking bij uitvoering: Niet controleerbaar, bedieningsknop afsluiter ontbreekt. Raminex EA DN40</p> | |
| <p>Item: 1a , watermeter</p> <p>Uitvoering: Controle EA</p> <p>Opmerking bij werkvoorbereiding: Toegevoegd via App</p> <p><b>Resultaat: ok</b></p> <p>Opmerking bij uitvoering: Niet controleerbaar, bedieningsknop afsluiter ontbreekt. Raminex EA DN40</p> | |

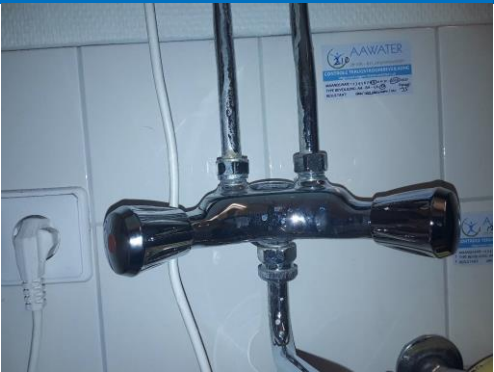
| Omschrijving | Foto |
|---|---|
| <p>Item: 210, boiler close up 15l</p> <p>Uitvoering: Controle -</p> <p>Opmerking bij werkvoorbereiding: Toegevoegd via App</p> <p><b>Resultaat: Anders, zie opmerking</b></p> <p>Opmerking bij uitvoering: Geen keerklep zichtbaar/aanwezig. Advies is EA keerklep te plaatsen.</p> | |

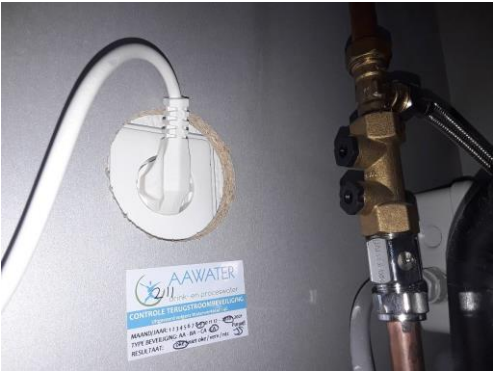
| Omschrijving | Foto |
|---|---|
| <p>Item: 211, suppletie kw</p> <p>Uitvoering: Controle EA</p> <p>Opmerking bij werkvoorbereiding: Toegevoegd via App</p> <p><b>Resultaat: ok</b></p> <p>Opmerking bij uitvoering: Watts WF DN15</p> | |

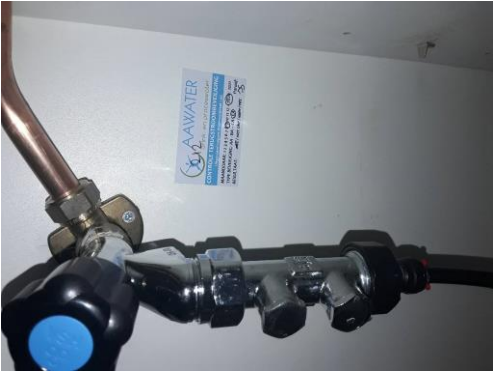
| Nummer | Ruimte | Toestel - Omschrijving | Type | Methode | Resultaat | Opmerking / Toelichting |
|---|---|---|---|---|---|---|
| 212 | | koffiemachine | EA | V | Niet ok | Raminex WF 3/4" |

| Omschrijving | Foto |
|---|---|
| <p>Item: 212, koffiemachine</p> <p>Uitvoering: Controle EA</p> <p>Opmerking bij werkvoorbereiding: Toegevoegd via App</p> <p><b>Resultaat: Niet ok</b></p> <p>Opmerking bij uitvoering: Raminex WF 3/4"</p> | |

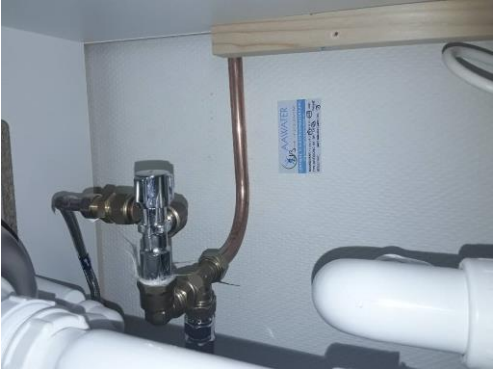
| Omschrijving | Foto |
|---|---|
| <p>Item: 213, boiler close in 10l</p> <p>Uitvoering: Controle -</p> <p>Opmerking bij werkvoorbereiding: Toegevoegd via App</p> <p><b>Resultaat: Anders, zie opmerking</b></p> <p>Opmerking bij uitvoering: Geen keerklep aanwezig, advies is om EA keerklep te plaatsen. 15mm</p> | |

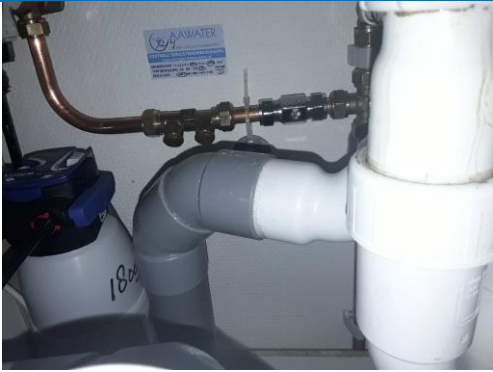
| Omschrijving | Foto |
|---|---|
| <p>Item: 214, koffiemachine</p> <p>Uitvoering: Controle EA</p> <p>Opmerking bij werkvoorbereiding: Toegevoegd via App</p> <p><b>Resultaat: ok</b></p> <p>Opmerking bij uitvoering: Watts KF 15mm knel</p> | |

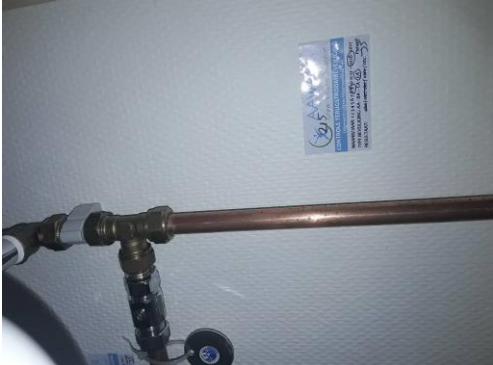
| Omschrijving | Foto |
|---|---|
| <p>Item: 215, boiler close in 10l</p> <p>Uitvoering: Controle -</p> <p>Opmerking bij werkvoorbereiding: Toegevoegd via App</p> <p><b>Resultaat: Anders, zie opmerking</b></p> <p>Opmerking bij uitvoering: Geen keerklep aanwezig, advies is om EA keerklep te plaatsen. 15mm</p> | |
