## NEN1006 RAPPORTAGE EN BEHEERSPLAN LEIDINGWATERINSTALLATIE

### KANTOORGEBOUW WESTRAVEN

COMPLEX/GEBOUWNUMMER 100099G01  
ADRES Griffioenlaan 2  
PLAATS Utrecht  
DATUM 11-08-2020  
PROJECTNUMMER 3191P0009.11

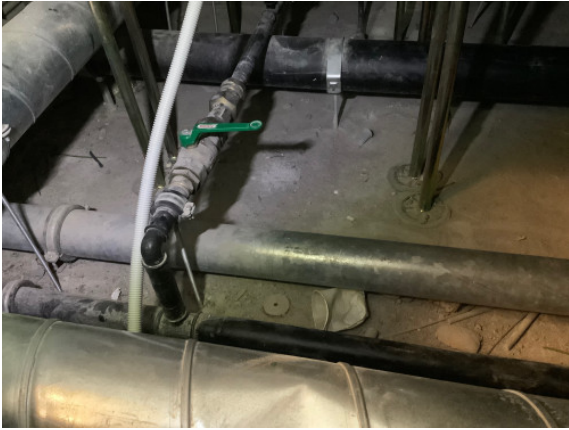
| Kritische punten | | Advies kritische punten | Foto | | | | | | | | |
|---|---|---|---|---|---|---|---|---|---|---|---|
| <p>Afsluiter staat dicht waardoor de 4 bovengelegen haspels niet functioneren</p> <table border="1"> <thead> <tr> <th>Ver</th><th>Nr</th><th>Locatie</th><th>Tappunt</th></tr> </thead> <tbody> <tr> <td>Niv<br/>o 1</td><td>858</td><td>Gang bij lift CD 01</td><td>Gescheiden<br/>brandslanghaspelinstallat<br/>ie</td></tr> </tbody> </table> | | Ver | Nr | Locatie | Tappunt | Niv<br>o 1 | 858 | Gang bij lift CD 01 | Gescheiden<br>brandslanghaspelinstallat<br>ie | <p>Open de afsluiter en controleer de achterliggende aansluitingen.</p> |

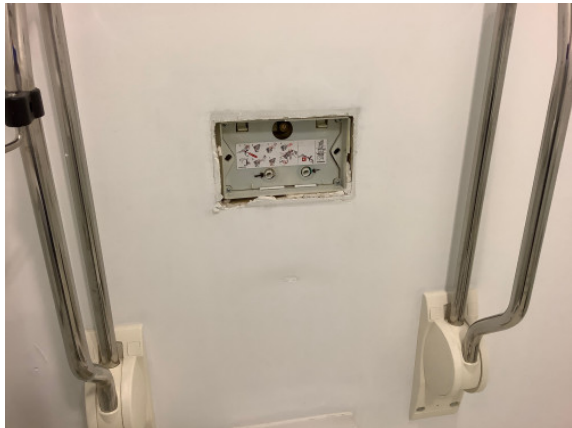
| Kritische punten | | Advies kritische punten | Foto | | | | | | | | |
|---|---|---|---|---|---|---|---|---|---|---|---|
| Bediening van de stortbak ontbreekt . <table border="1"> <thead> <tr> <th>Ver</th><th>Nr</th><th>Locatie</th><th>Tappunt</th></tr> </thead> <tbody> <tr> <td>Niv<br/>o 2</td><td>54</td><td>Miva toilet</td><td>Toilet</td></tr> </tbody> </table> | | Ver | Nr | Locatie | Tappunt | Niv<br>o 2 | 54 | Miva toilet | Toilet | Plaats een bedieningspaneel zodat de toilet weer kan worden gebruikt/gespoeld. |

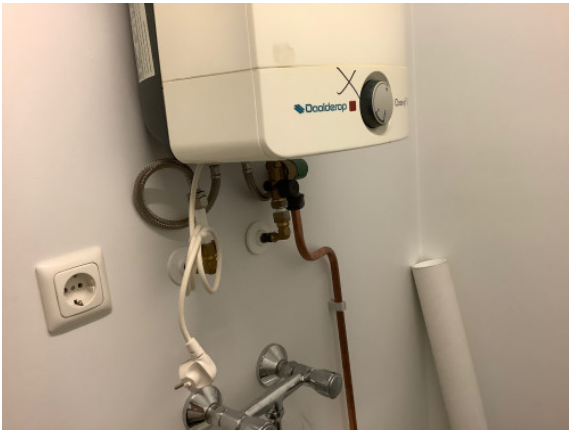
| Kritische punten | | Advies kritische punten | Foto |
|---|---|---|---|
| Boiler is niet in gebruik en/of stuk. Er zijn uitgaande temperaturen gemeten <60,0°C van de warmwaterinstallatie. | | <p>Herstel de werking van de boiler of haal de boiler met de uitstort gootsteen weg. Stel de warmwaterbereider zo in dat de uitgaande temperatuur tenminste 60,0°C bereikt.</p> <p>(Zie Waterwerkblad 4.4.A)</p> | |

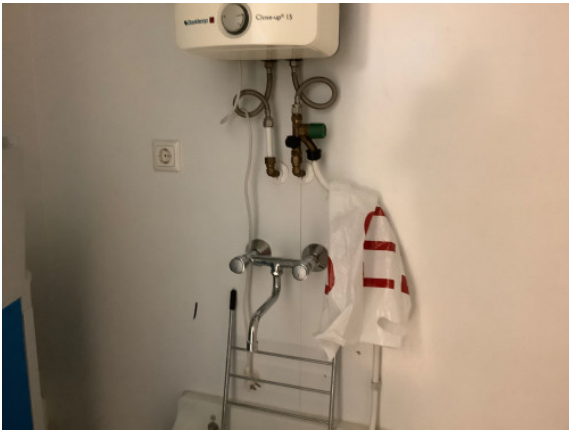
| Kritische punten | | Advies kritische punten | Foto |
|---|---|---|---|
| Boiler is niet in gebruik Er zijn uitgaande temperaturen gemeten <60,0°C van de warmwaterinstallatie. | | Herstel de werking en stel de warmwaterbereider zo in dat de uitgaande temperatuur tenminste 60,0°C bereikt.<br><br>(Zie Waterwerkblad 4.4.A) | |

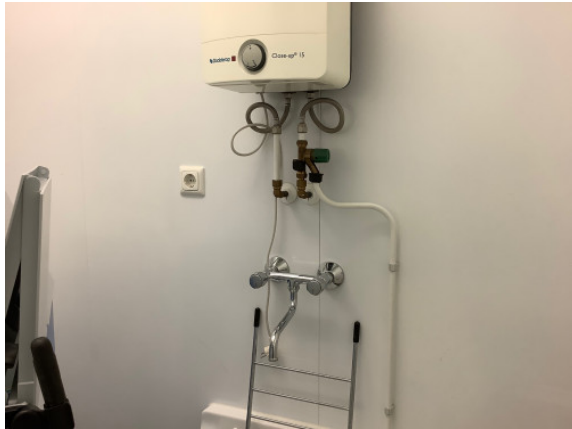
| Kritische punten | | | | Advies kritische punten | Foto |
|---|---|---|---|---|---|
| Boiler werkt niet , herstel de storing. (mogelijk geen spanning) | | | | Werking van de boiler herstellen of vernieuwen en afstellen op een temperatuur van 62 graden. | |

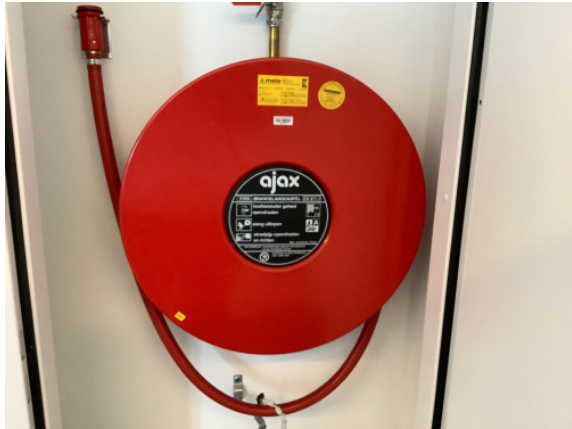
| Kritische punten | | Advies kritische punten | Foto | | | | | | | | |
|---|---|---|---|---|---|---|---|---|---|---|---|
| <p>Brandslang haspel is niet voorzien van een sticker "alleen gebruiken bij brand."</p> <table border="1"> <thead> <tr> <th>Ver</th><th>Nr</th><th>Locatie</th><th>Tappunt</th></tr> </thead> <tbody> <tr> <td>Niv<br/>o 3</td><td>91</td><td>Gang bij H3.16</td><td>Brandslanghaspel</td></tr> </tbody> </table> | | Ver | Nr | Locatie | Tappunt | Niv<br>o 3 | 91 | Gang bij H3.16 | Brandslanghaspel | Plaats een sticker "alleen bij brand gebruiken . |

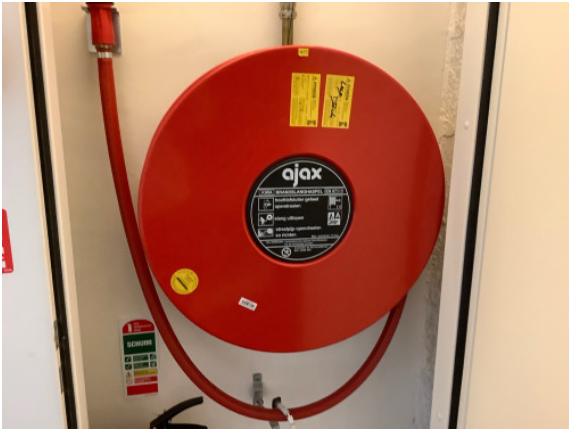
| Kritische punten | Advies kritische punten | Foto |
|---|---|---|
| <p>Brandslang haspel is niet voorzien van een sticker “alleen gebruiken bij brand.</p> <p><i>Betreft tappunten</i><br/> 97, 152, 209, 225, 226, 227, 280, 303, 322, 323, 324, 324, 325, 333, 334, 334, 349, 349, 350, 366, 367, 368, 368, 369, 385, 386, 387, 398, 413, 415, 415, 416, 430, 433, 448, 448, 465, 489, 508, 508, 539, 556, 556, 565, 566, 589, 595, 599, 600, 796, 797, 819, 859, 887, 887, 911</p> | <p>Plaats een sticker alleen bij brand gebruiken.</p> | |

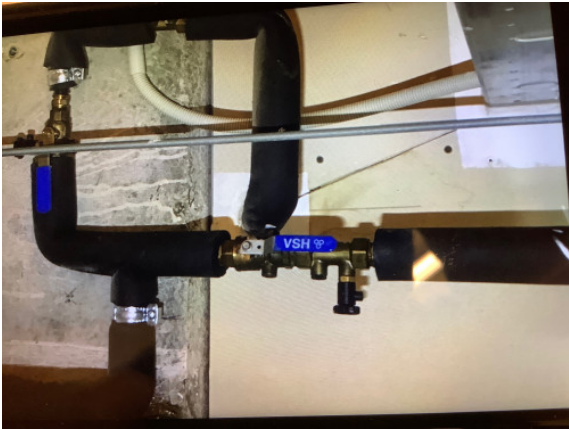
| Kritische punten | | | | Advies kritische punten | Foto |
|---|---|---|---|---|---|
| De bedieningsafsluiter in (het plafond van de werkkast) van de geplaatste EA terugstroombeveiliging is niet verzegeld. | | | | Verzegel de bedieningsafsluiter van de brandslanghaspel in geopende stand.<br><br>(Zie Waterwerkblad 4.5A) | |

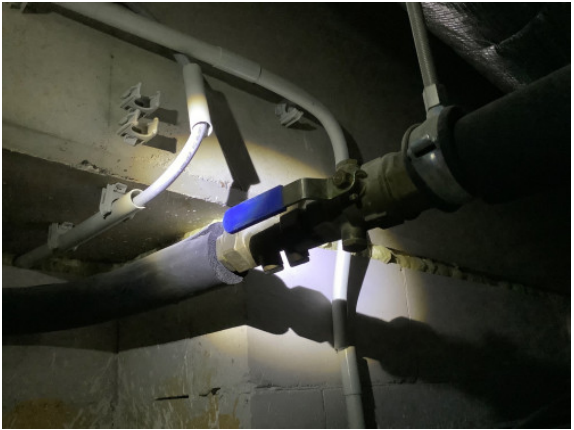
| Kritische punten | Advies kritische punten | Foto |
|---|---|---|
| <p>De bedieningsafsluiter van de geplaatste EA terugstroombeveiliging is niet verzegeld.</p> <p><i>Betreft tappunten</i><br/>14, 97, 123, 162, 566, 576, 577, 756, 801, 886, 938, 938</p> | <p>Verzegel de bedieningsafsluiter van de brandslanghaspel in geopende stand.</p> <p>(Zie Waterwerkblad 4.5A)</p> | |

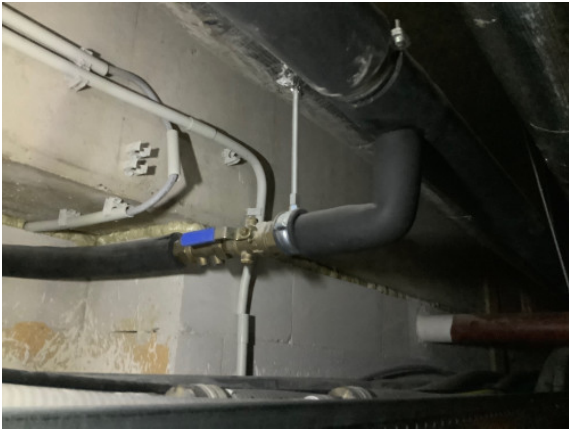
| Kritische punten | Advies kritische punten | Foto |
|---|---|---|
| <p>Blusleiding codering</p> <p>De blusleiding of voedingsleiding naar een brandslanghaspel is niet voorzien van codering.</p> <p><i>Betreft tappunten</i><br/>15, 591, 595, 601, 755, 756, 801, 858, 886, 886, 938, 938, 938, 938</p> | <p>Voorzie de leidingen naar de brandslaghaspels van codering "geen drinkwater" of "blusleiding".</p> <p>(Zie Waterwerkblad 4.5A)</p> | |

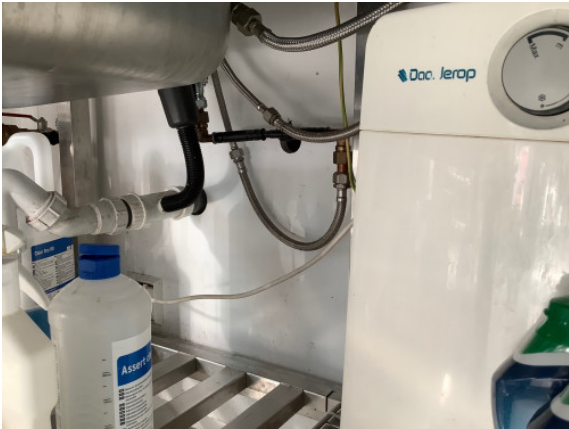
| Kritische punten | | Advies kritische punten | Foto |
|---|---|---|---|
| De drinkwaterinstallatie is geschakeld aan een installatie met vloeistofklasse 2, er ontbreekt in de warm en koudwater aanvoer leidingen een EA terugstroombeveiliging. | | Monteer in de koude en warme aansluitleiding een controleerbare EA terugstroombeveiliging.<br><br>(Zie Waterwerkblad 3.8) | |

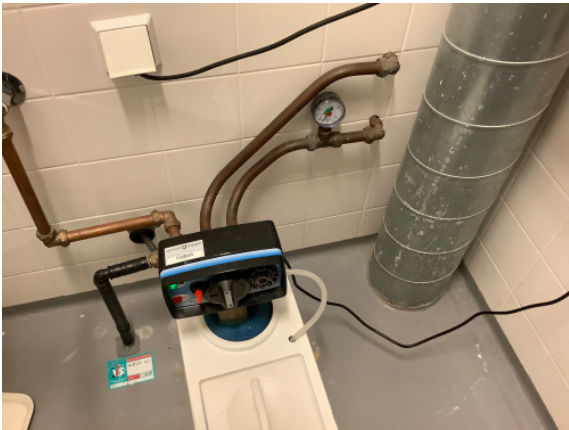
| Kritische punten | | Advies kritische punten | Foto |
|---|---|---|---|
| De drinkwaterinstallatie is geschakeld aan een installatie met vloeistofklasse 3, er ontbreekt een CA terugstroombeveiliging in de koudwateraansluitleiding. | | Monteer in de koude wateraansluitleiding een CA terugstroombeveiliging.<br><br>(Zie Waterwerkblad 3.8) | |

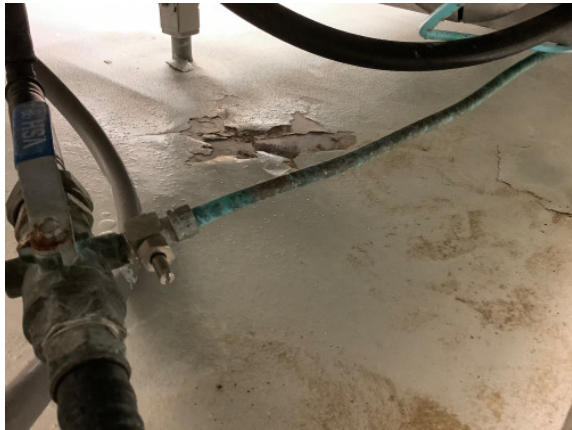
| Kritische punten | | Advies kritische punten | Foto |
|---|---|---|---|
| De drinkwaterinstallatie is geschakeld aan een installatie met vloeistofklasse 3, er ontbreekt een CA terugstroombeveiliging in de koudwateraanvoerleiding. | | Monteer de leiding na de nieuw te plaatsen CA beveiliging van de vaatwasser.een CA terugstroombeveiliging direct bij de koude doorstromende leiding.<br><br>(Zie Waterwerkblad 3.1 en 3.8) | |

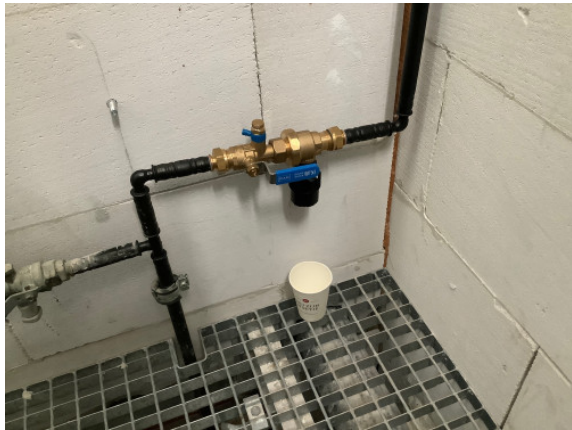
| Kritische punten | | Advies kritische punten | Foto |
|---|---|---|---|
| De drinkwaterinstallatie is geschakeld aan een installatie met vloeistofklasse 3, er ontbreekt een CA terugstroombeveiliging in de koudwateraanvoerleiding. | | Monteer een CA terugstroombeveiliging direct bij de koude doorstromende leiding.<br><br>(Zie Waterwerkblad 3.1 en 3.8) | |

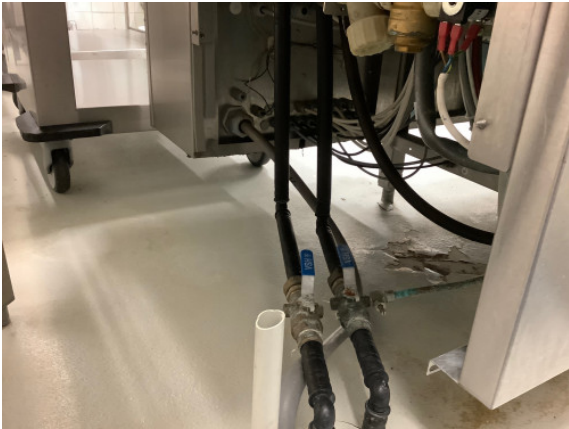
| Kritische punten | | Advies kritische punten | Foto |
|---|---|---|---|
| De drinkwaterinstallatie is geschakeld aan een installatie met vloeistofklasse 3, er ontbreekt een CA terugstroombeveiliging in de warm en koudwateraansluitleiding. | | Monteer in de koude en warme wateraansluitleiding een CA terugstroombeveiliging.<br><br>(Zie Waterwerkblad 3.8) | |

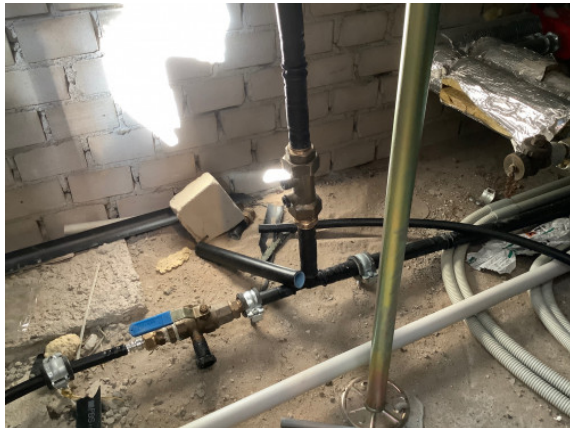
| Kritische punten | Advies kritische punten | Foto | | |
|---|---|---|---|---|
| De EA terugstroombeveiliging is niet compleet uitgevoerd en de afsluiter en/of aftapper ontbreekt. | | | | |

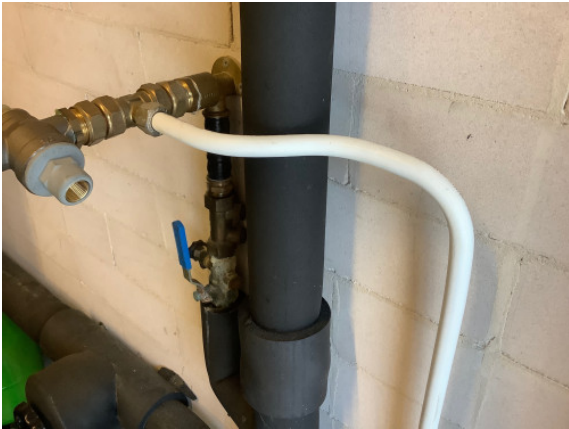
| Kritische punten | | Advies kritische punten | Foto | | | | | | | | |
|---|---|---|---|---|---|---|---|---|---|---|---|
| <p>De gevelkraan is niet voorzien van een eigen terugstroom beveiliging en de waterdruk is te hoog voor het armatuur</p> <table border="1"> <thead> <tr> <th>Ver</th><th>Nr</th><th>Locatie</th><th>Tappunt</th></tr> </thead> <tbody> <tr> <td>Kel<br/>der<br/>exp<br/>edit<br/>ie</td><td>7</td><td>Techniek</td><td>Slangwartelkraan</td></tr> </tbody> </table> | | Ver | Nr | Locatie | Tappunt | Kel<br>der<br>exp<br>edit<br>ie | 7 | Techniek | Slangwartelkraan | <p>Sluit de gevelkraan aan op de lagedruk leiding en voorzie de aansluiting van een eigen terugstroom beveiliging type EA.</p> |

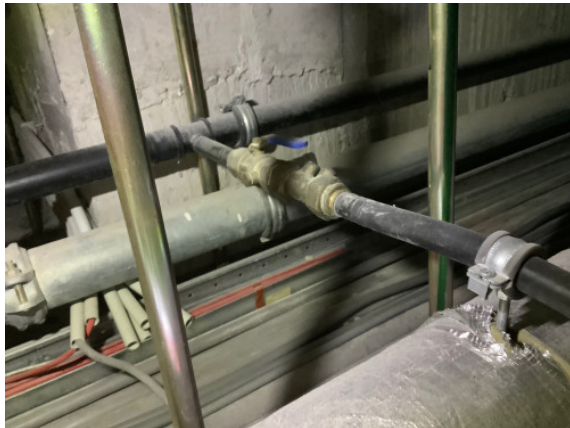
| Kritische punten | Advies kritische punten | Foto |
|---|---|---|
| <p>De inhoud van het leidingdeel wordt niet wekelijks wordt ververst en/of op dit leidingdeel zijn geen tappunten aangesloten voor hygiënische en consumptieve doeleinden. Het leidingdeel dient daardoor voorzien te zijn van een vereiste EA beveiliging op oorsprong.</p> | <p>Monteer of verplaats de EA terugstroombeveiligingseenheid op een afstand &lt;15cm op oorsprong vanaf de doorstromende leiding en verzegel de afsluiter in geopende stand.</p> <p>(Zie Waterwerkblad 3.1)</p> | |

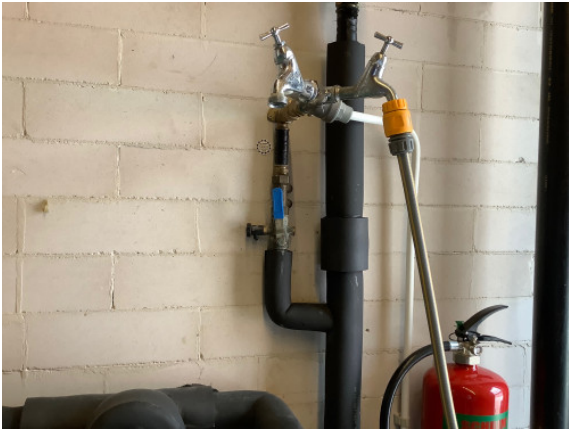
| Kritische punten | Advies kritische punten | Foto |
|---|---|---|
| <p>De inhoud van het leidingdeel wordt niet wekelijks wordt ververs en/of op dit leidingdeel zijn geen tappunten aangesloten voor hygiënische en consumptieve doeleinden. Het leidingdeel dient daardoor voorzien te zijn van een vereiste EA beveiliging op oorsprong.</p> <p><i>Betreft tappunten</i><br/> 7, 11, 12, 21, 124, 135, 151, 152, 155, 177, 178, 179, 200, 203, 209, 212, 225, 226, 227, 241, 248, 251, 252, 253, 273, 274, 277, 278, 279, 280, 303, 304, 322, 323, 324, 325, 333, 334, 349, 350, 366, 367, 368, 369, 385, 386, 387, 388, 398, 413, 414, 415, 416, 430, 433, 440, 448, 463, 464, 465, 489, 491, 492, 508, 515, 516, 517, 539, 541, 542, 556, 591, 601, 602, 603, 604, 755, 801, 858, 886, 938, 938</p> | <p>Monteer of verplaats de EA terugstroombeveiligingseenheid op een afstand &lt;15cm op oorsprong vanaf de doorstromende leiding.</p> <p>(Zie Waterwerkblad 3.1)</p> | |

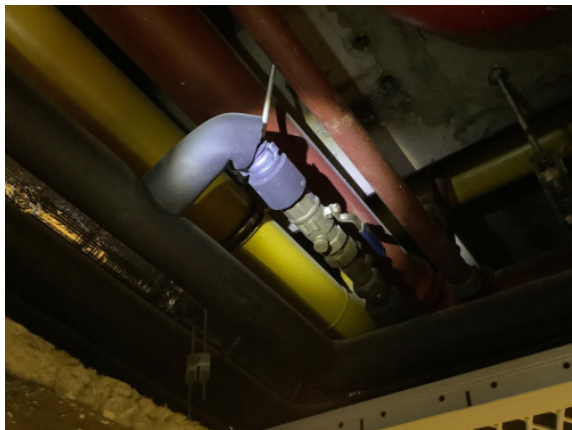
| Kritische punten | | Advies kritische punten | Foto | | | | | | | | | | | | |
|---|---|---|---|---|---|---|---|---|---|---|---|---|---|---|---|
| EA terugstroombeveiliging <15 cm | | | | | | | | | | | | | | | |
| <p>De inhoud van het leidingdeel wordt niet wekelijks wordt ververs en/of op dit leidingdeel zijn geen tappunten aangesloten voor hygiënische en consumptieve doeleinden. Het leidingdeel dient daardoor voorzien te zijn van een vereiste EA beveiliging op oorsprong.</p>

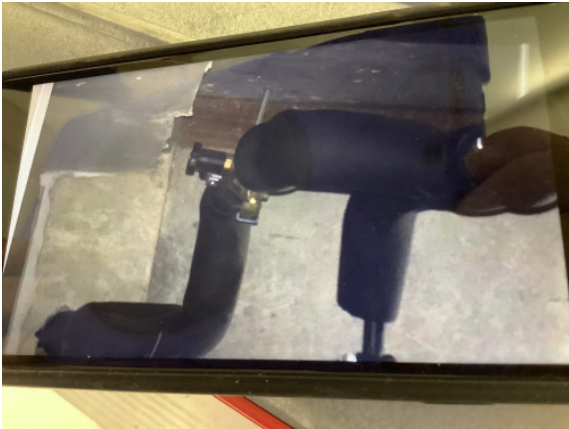
| Kritische punten | | Advies kritische punten | Foto |
|---|---|---|---|
| <p>De inhoud van het leidingdeel wordt niet wekelijks wordt ververs en/of op dit leidingdeel zijn geen tappunten aangesloten voor hygiënische en consumptieve doeleinden. Het leidingdeel dient daardoor voorzien te zijn van een vereiste EA beveiliging op oorsprong.</p> | | <p>verplaats de EA terugstroombeveiligingseenheid in het plafond van de Miva toilet op een afstand &lt;15cm op oorsprong vanaf de doorstromende leiding. Verzegel de afsluiter in geopende stand.</p> <p>(Zie Waterwerkblad 3.1)</p> | |

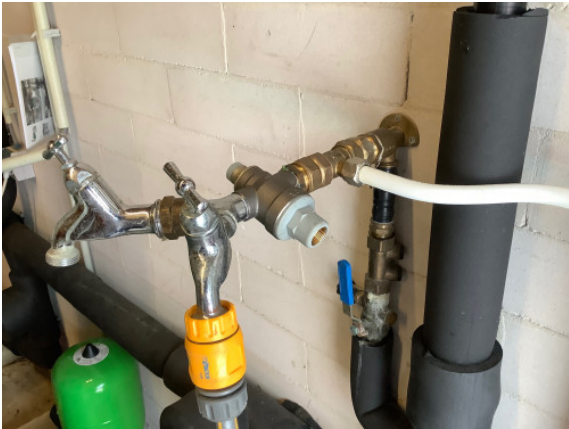
| Kritische punten | | Advies kritische punten | Foto | | | | | | | | |
|---|---|---|---|---|---|---|---|---|---|---|---|
| <p>De kraan is aangesloten op de hogedruk leiding van de hoogbouw 10 bar<br/>Vervolgens is een reduceerventiel geplaatst</p> <table border="1"> <thead> <tr> <th>Ver</th><th>Nr</th><th>Locatie</th><th>Tappunt</th></tr> </thead> <tbody> <tr> <td>Kel<br/>der<br/>exp<br/>edit<br/>ie</td><td>7</td><td>Techniek</td><td>Slangwartelkraan</td></tr> </tbody> </table> | | Ver | Nr | Locatie | Tappunt | Kel<br>der<br>exp<br>edit<br>ie | 7 | Techniek | Slangwartelkraan | <p>Sluit de kraan opnieuw aan op de direkt er naast gelegen lage druk leiding plaats een EA beveiliging op oorsprong. Haal de oude aansluiting weg en werk de leiding glad af.</p> |

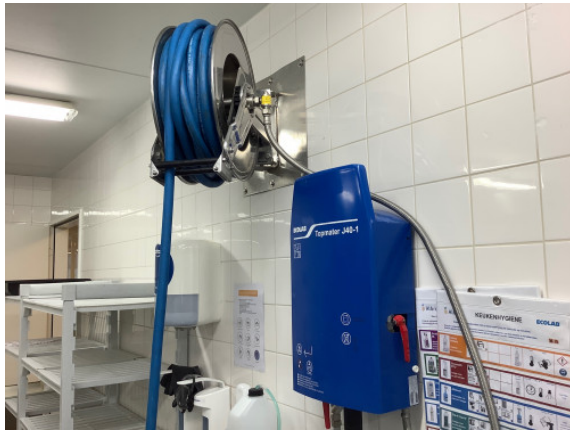
| Kritische punten | Advies kritische punten | Foto |
|---|---|---|
| <p>De mengwaterleiding heeft een inhoud &gt;1 liter waardoor verhoogde kans op bacterievorm kan ontstaan. Spuithaspel,s zijn risicovolle toestellen doordat de temperatuur in de rubber slang veel op een temperatuur verblijft tussen de 25 en 45 graden. Bij deze temperatuur kunnen bacteriën waaronder legionella zich snel vermenigvuldigen. Dit in combinatie met de sproeikop waardoor aerosolvorming ontstaat.</p> | <p>Kort de mengwaterleiding in zodat deze een maximale inhoud van de installatie &lt;1 liter is. Totdat er technische aanpassing heeft plaatsgevonden dient de mengwaterinstallatie wekelijks thermisch te worden gedesinfecteerd.</p> <p>(Zie ISSO 55.1 en Waterwerkblad 1.4G)</p> | |

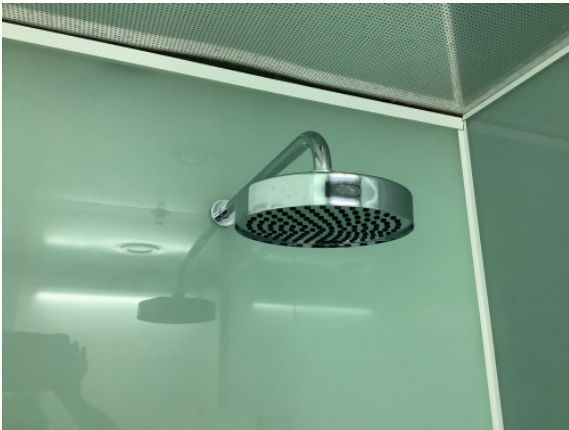
| Kritische punten | | Advies kritische punten | Foto | | | | | | | | |
|---|---|---|---|---|---|---|---|---|---|---|---|
| <p>De vaste douchekop is niet legionella veilig.<br/>Door het grote interne volume en de rubbercomponenten kunnen bacteriën waaronder legionella groeien.</p> <table border="1"> <thead> <tr> <th>Ver</th><th>Nr</th><th>Locatie</th><th>Tappunt</th></tr> </thead> <tbody> <tr> <td>Niv<br/>o 4</td><td>111</td><td>Kleedkamer heren</td><td>Douchemengkraan<br/>thermostatisch</td></tr> </tbody> </table> | | Ver | Nr | Locatie | Tappunt | Niv<br>o 4 | 111 | Kleedkamer heren | Douchemengkraan<br>thermostatisch | <p>Plaats bij voorkeur een douchekop met een klein volume bijvoorbeeld van het merk Rada.</p> |

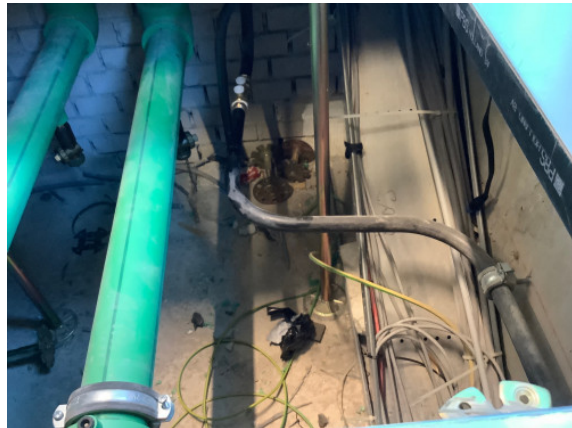
| Kritische punten | Advies kritische punten | Foto | | | | | | | | |
|---|---|---|---|---|---|---|---|---|---|---|
| Overdimensionering | | | | | | | | | | |
| <p>Door toegepaste leidingdiameters bedoeld voor de brandslanghaspel wordt de voedingsleiding vermoedelijk onvoldoende verversd bij regulier gebruik door alleen de koffiemachine Er is sprake van een te grote dimensie van het leidingtracé.</p> <table><tr><th>Ver</th><th>Nr</th><th>Locatie</th><th>Tappunt</th></tr><tr><td>Niv o 1</td><td>597</td><td>Serre A/B</td><td>Voedingsleiding</td></tr></table> | Ver | Nr | Locatie | Tappunt | Niv o 1 | 597 | Serre A/B | Voedingsleiding | <p>De koffieautomaat bevindt zich ver van een doorstromende leiding waardoor de waterkwaliteit niet voldoet aan de norm.</p> <p>Zorg voor betere verversing door bijvoorbeeld een dunnere aanvoer leiding te gebruiken vanaf hoofdleiding bij de toilet groep.</p> |

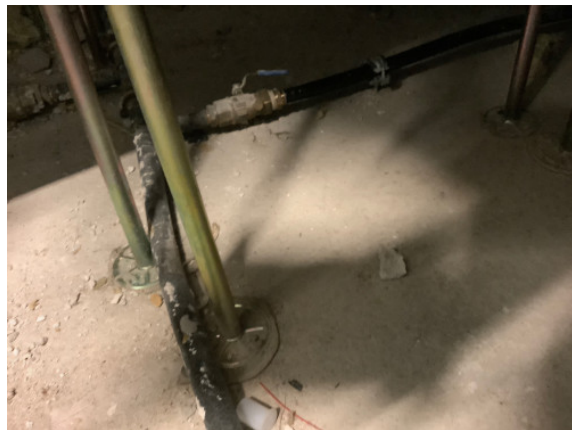
| Kritische punten | Advies kritische punten | Foto |
|---|---|---|
| <p>Door toegepaste leidingdiameters wordt de voedingsleiding vermoedelijk onvoldoende ververscht bij regulier gebruik. Er is sprake van een te grote dimensie van het leidingtracé. De koffie automaat is aangesloten op de voedingsleiding naar de brandslang haspel waardoor de leiding is overgedimensioneerd.</p> | <p>Sluit de koffie machine aan met een eigen voedingsleiding vanaf de hoofdleiding .</p> | |

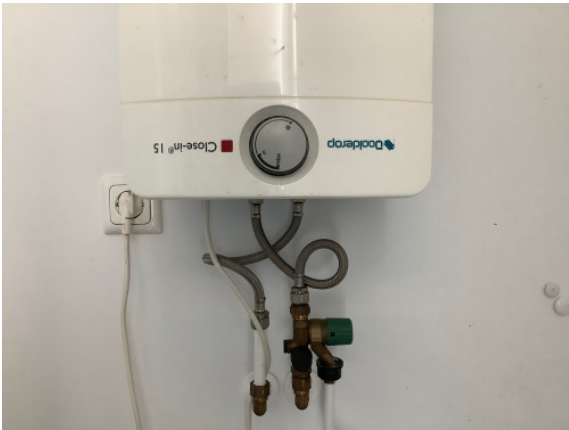
| Kritische punten | | Advies kritische punten | Foto | | | | | | | | |
|---|---|---|---|---|---|---|---|---|---|---|---|
| <p>Er is een verkeerd type boiler geplaatst waardoor het toestel is stuk gegaan.<br/>Een close-in boiler kan niet ondersteboven worden toegepast de thermostaat bevindt zich dan onderin waardoor deze blijft doorwarmen tot hij stuk is.</p> <table border="1"> <thead> <tr> <th>Ver</th><th>Nr</th><th>Locatie</th><th>Tappunt</th></tr> </thead> <tbody> <tr> <td>Niv<br/>o 1</td><td>959</td><td>Werkkast 1 E</td><td>Close-up boiler</td></tr> </tbody> </table> | | Ver | Nr | Locatie | Tappunt | Niv<br>o 1 | 959 | Werkkast 1 E | Close-up boiler | <p>Plaats een nieuwe boiler van het model close up en stel de temperatuur in op 62 graden.</p> |

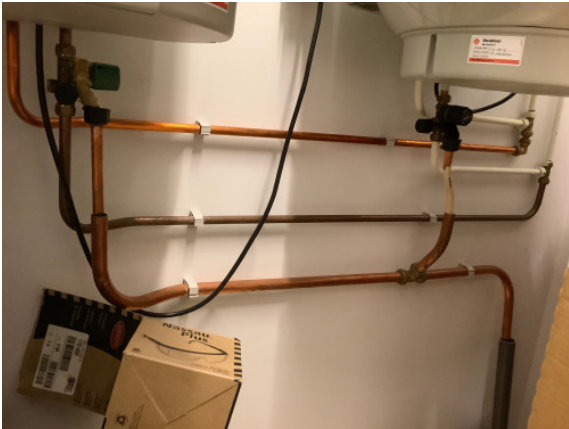
| Kritische punten | | Advies kritische punten | Foto |
|---|---|---|---|
| <p>Er zijn 2 boilers aangetroffen die worden gevoed door twee voedingsleidingen van verschillende lengte. Dit heeft als gevolg dat de toestellen niet gelijk zullen leveren. Het eerste toestel zal meer doorstromen dan de tweede.</p> | | <p>Om een goede doorstroming te verkrijgen op beide toestellen is het noodzakelijk om de waterinstallatie aan te passen zodat de leidingen van en naar de 2 toestellen gelijke lengte hebben (Tiggelman methode)</p> <p>(Zie Waterwerkblad 3.1)</p> | |

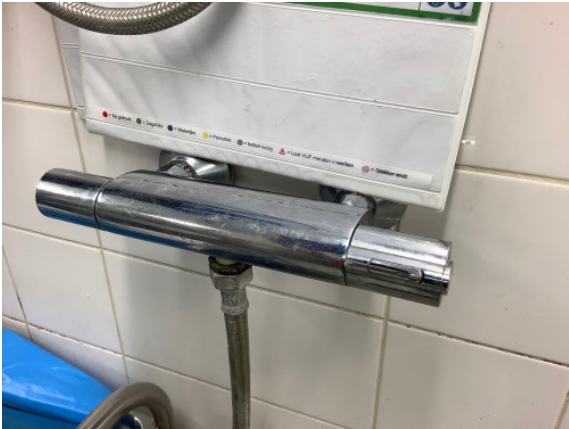
| Kritische punten | | Advies kritische punten | Foto |
|---|---|---|---|
| Er zijn EB terugstroombeveiligingen gemonteerd waarvan het montagejaar >10 jaar is. | | Vervang de EB-terugstroombeveiligingen en verwerk het montagejaar in het logboek. | |

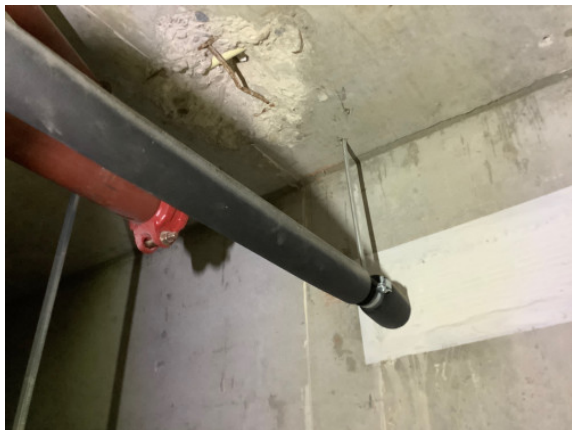
| Kritische punten | Advies kritische punten | Foto |
|---|---|---|
| <p>Er zijn meerdere watersystemen aanwezig die niet voorzien zijn van codering: , geen drinkwater,</p> <p><i>Betreft tappunten</i><br/> 124, 135, 152, 155, 162, 177, 178, 179, 203, 209, 212, 226, 227, 241, 251, 252, 253, 274, 277, 278, 279, 303, 304, 322, 324, 325, 334, 349, 350, 367, 368, 369, 386, 387, 388, 413, 414, 415, 416, 433, 440, 463, 464, 465, 491, 492, 516, 517, 541, 542</p> | <p>Voorzie de leidingdelen van de diverse watersystemen van de benodigde codering op het leidingtracé.</p> <p>(Zie Waterwerkblad 3.7)</p> | |

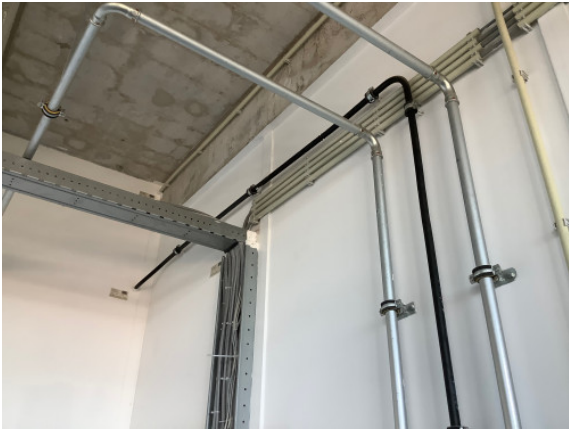
| Kritische punten | | Advies kritische punten | Foto | | | | | | | | |
|---|---|---|---|---|---|---|---|---|---|---|---|
| Codering leidingdelen | | | | | | | | | | | |
| <p>Er zijn meerdere watersystemen aanwezig die niet voorzien zijn van codering: , geen drinkwater, vanaf de terugstroom beveiligingen in het plafond van de werkkast tot aan het toestel</p> <table border="1"> <thead> <tr> <th>Ver</th><th>Nr</th><th>Locatie</th><th>Tappunt</th></tr> </thead> <tbody> <tr> <td>Niv<br/>o<br/>23</td><td>578</td><td>Stook ruimte</td><td>Toevoer koud</td></tr> </tbody> </table> | | Ver | Nr | Locatie | Tappunt | Niv<br>o<br>23 | 578 | Stook ruimte | Toevoer koud | <p>Voorzie de leidingdelen van de diverse watersystemen van de benodigde codering op het leidingtracé.</p> <p>(Zie Waterwerkblad 3.7)</p> |

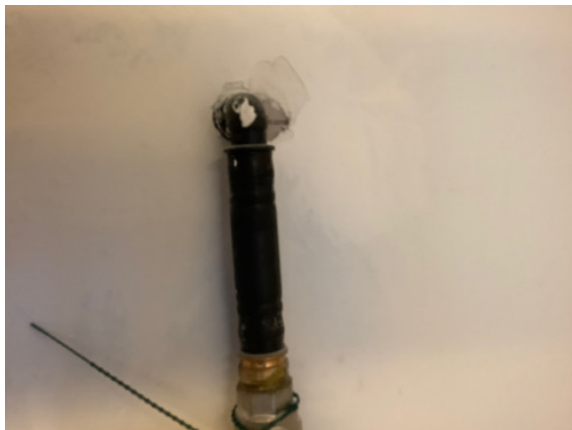
| Kritische punten | | Advies kritische punten | Foto |
|---|---|---|---|
| Er zijn meerdere watersystemen aanwezig die niet voorzien zijn van codering: drinkwater, geen drinkwater, bedrijfswater, onthardwater e.a. | | Voorzie de leidingdelen van de diverse watersystemen van de benodigde codering op het leidingtracé.<br><br>(Zie Waterwerkblad 3.7) | |

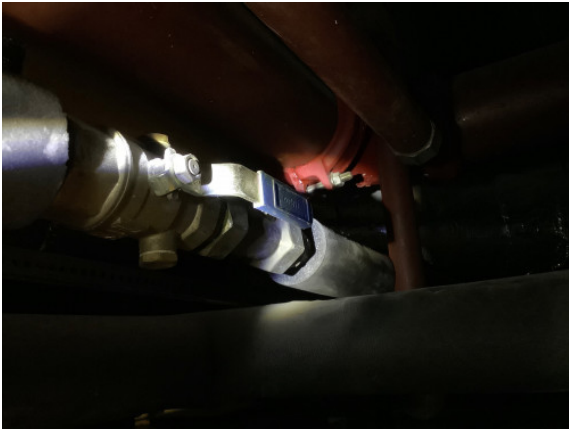
| Kritische punten | | Advies kritische punten | Foto | | | | | | | | |
|---|---|---|---|---|---|---|---|---|---|---|---|
| Codering leidingdelen | | | | | | | | | | | |
| <p>Er zijn meerdere watersystemen aanwezig die niet voorzien zijn van codering: drinkwater, geen drinkwater, bedrijfswater, onthardwater e.a.</p> <table border="1"> <thead> <tr> <th>Ver</th><th>Nr</th><th>Locatie</th><th>Tappunt</th></tr> </thead> <tbody> <tr> <td>Kelder</td><td>14</td><td>Gang bij ruimte KH 154</td><td>Brandslanghaspel</td></tr> </tbody> </table> | | Ver | Nr | Locatie | Tappunt | Kelder | 14 | Gang bij ruimte KH 154 | Brandslanghaspel | <p>Voorzie de leidingdelen van de diverse watersystemen van de benodigde codering op het leidingtracé. (Zie Waterwerkblad 3.7)</p> |

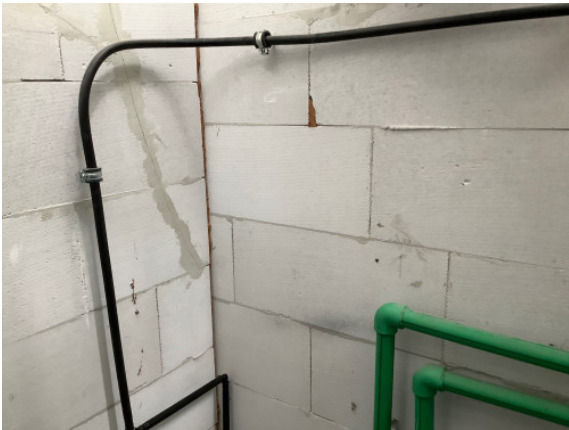
| Kritische punten | | Advies kritische punten | Foto | | | | | | | |
|---|---|---|---|---|---|---|---|---|---|--|
| Codering leidingdelen | | | | | | | | | | |
| Er zijn meerdere watersystemen aanwezig die niet voorzien zijn van codering: geen drinkwater. | | Voorzie de leidingdelen van de diverse watersystemen van de benodigde codering op het leidingtracé.<br><br>(Zie Waterwerkblad 3.7) |

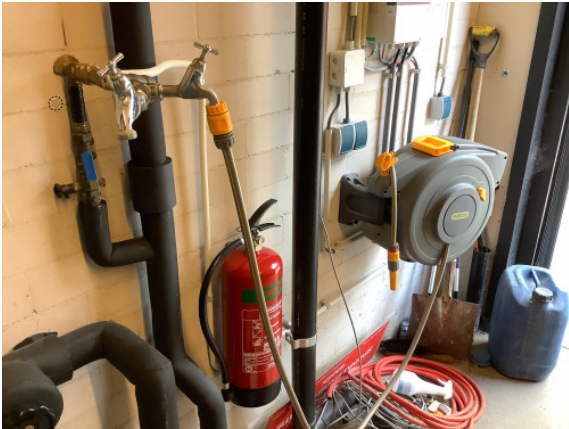
| Kritische punten | | Advies kritische punten | Foto |
|---|---|---|---|
| Er zijn permanent aangesloten slangen aangetroffen die verneveling kunnen veroorzaken en/of contact met de vloer maken. | | Demonteer de slang van de kraan. Maak de slangen na gebruik watervrij en berg deze separaat op vrij van vloercontact.<br><br>(Zie Waterwerkblad 3.8 en Waterwerkblad 1.4I) | |

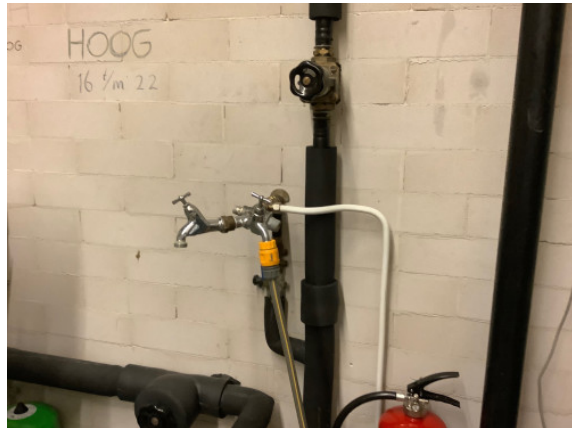
| Kritische punten | | Advies kritische punten | | Foto |
|---|---|---|---|---|
| Er zijn tappunten aangetroffen die niet bestemd zijn voor consumptie. | | Bij alle niet-drinkbaar water tappunten moet op deugdelijke wijze zijn vermeld, dat het water niet is bestemd voor consumptieve doeleinden. Breng een aanduidingsbord of pictogram aan. De markeringen zijn ervoor om aandacht te vestigen op de afwijking van de normale praktijk.<br><br>(Zie Waterwerkblad 3.1) | | |

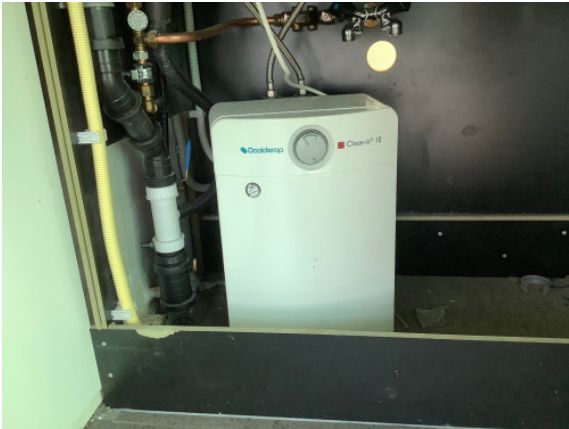
| Kritische punten | | Advies kritische punten | Foto | | | | | | | | |
|---|---|---|---|---|---|---|---|---|---|---|---|
| Temperatuur WW toestel | | | | | | | | | | | |
| <p>Er zijn uitgaande temperaturen gemeten &lt;60,0°C van de warmwaterinstallatie.<br/>Toestel werkt niet.</p> <table border="1"> <thead> <tr> <th>Ver</th><th>Nr</th><th>Locatie</th><th>Tappunt</th></tr> </thead> <tbody> <tr> <td>Niv<br/>o<br/>11</td><td>283</td><td>Pantry bij kamer H11.25</td><td>Aanrecht (mengkraan)</td></tr> </tbody> </table> | | Ver | Nr | Locatie | Tappunt | Niv<br>o<br>11 | 283 | Pantry bij kamer H11.25 | Aanrecht (mengkraan) | <p>Herstel de werking of vernieuw de boiler.<br/>Stel de warmwaterbereider zo in dat de uitgaande temperatuur tenminste 60,0°C bereikt.</p> <p>(Zie Waterwerkblad 4.4.A)</p> |

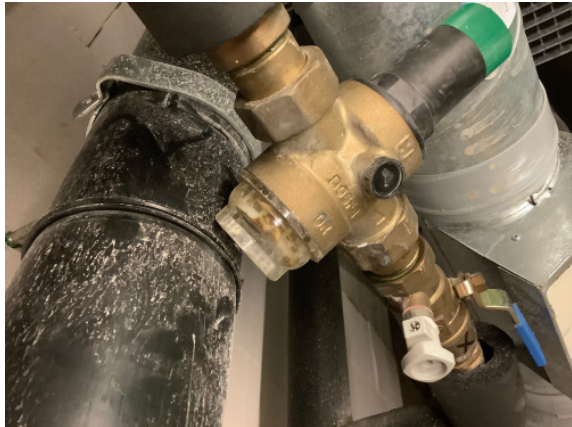
<table><tr> <th>Ver</th><th>Nr</th><th>Locatie</th><th>Tappunt</th></tr><tr> <td>Niv<br/>o<br/>20</td><td>493</td><td>Schacht bij toilet</td><td>Meervoudige uittapleiding (drinkwater)</td></tr></table>

| Kritische punten | | Advies kritische punten | Foto | | | | | | | | | | | | |
|---|---|---|---|---|---|---|---|---|---|---|---|---|---|---|---|
| <p>Filter van reduceer ventiel is vervuild.</p>

| | Ver | Nr | Locatie | Tappunt | Niv<br>o<br>19 | 466 | Schacht bij toilet | Meervoudige uittapleiding (drinkwater) | Niv<br>o<br>20 | 493 | Schacht bij toilet | Meervoudige uittapleiding (drinkwater) | <p>Maak het filter schoon en controleer de werking van het reduceer ventiel.</p> |

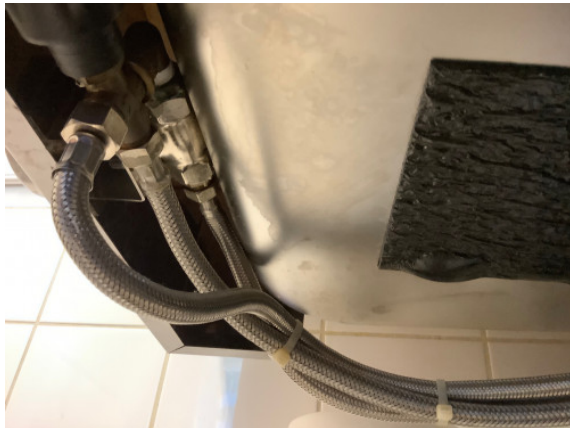
| Kritische punten | | Advies kritische punten | Foto | | | | | | |
|---|---|---|---|---|---|---|---|---|---|
| EB terugstroombeveiliging koud | | | | | | | | | |
| Het tappunt is niet voorzien van een EB terugstroombeveiliging in de warm en koudwateraanvoerleiding. | | Monteer een (niet controleerbare) EB terugstroombeveiliging in de warm en koudwateraansluitleiding en registreer de montagedatum in het logboek.<br><br>(Zie Waterwerkblad 3.8) |

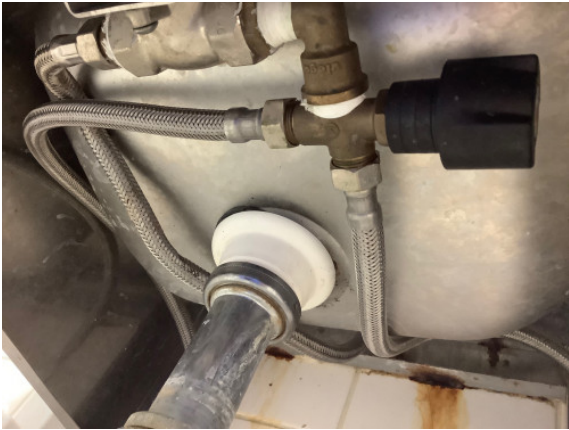
| Kritische punten | | Advies kritische punten | Foto |
|---|---|---|---|
| Het tappunt is niet voorzien van een EB terugstroombeveiliging in de warm en koudwateraanvoerleiding. | | Monteer een (niet controleerbare) EB terugstroombeveiliging in de warm en koudwateraansluitleiding en registreer de montagedatum in het logboek. (Zie Waterwerkblad 3.8) | |

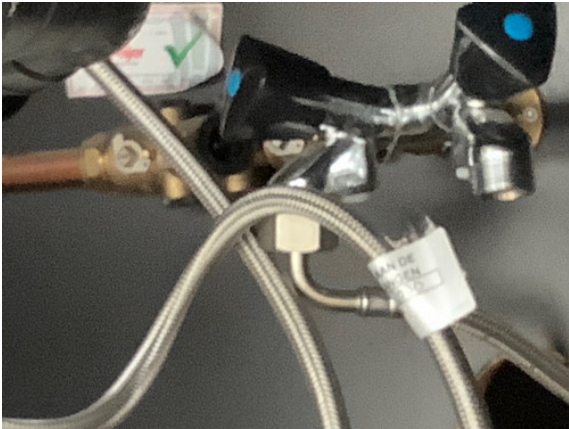
| Kritische punten | | Advies kritische punten | Foto |
|---|---|---|---|
| In de aansluitleiding van het toestel zijn overbodige terugstroombeveiligingen EA aangetroffen. | | Demonteer de overtallige terugstroombeveiliging in de aanvoer leiding en haal een overbodige DAEB kraan weg.<br><br>(Zie Waterwerkblad 3.1) | |

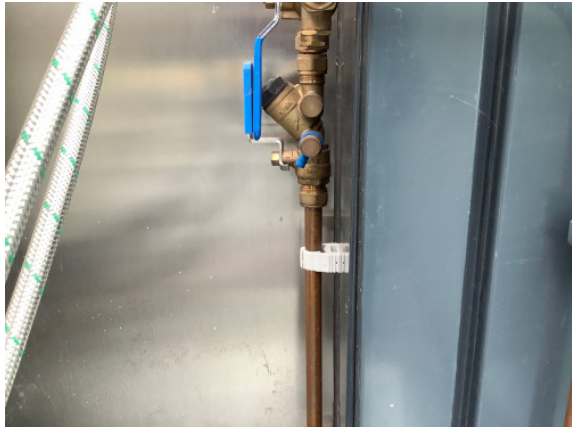
| Kritische punten | | Advies kritische punten | Foto |
|---|---|---|---|
| In de aansluitleiding van het toestel zijn overbodige terugstroombeveiligingen EA aangetroffen. | | Demonteer de overvallige terugstroombeveiliging.<br>(Zie Waterwerkblad 3.1) | |

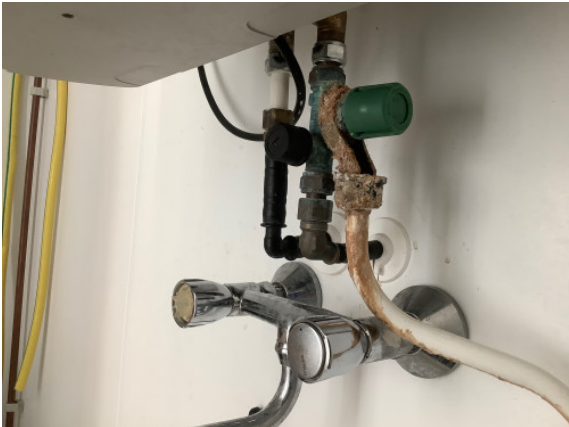
| Kritische punten | | Advies kritische punten | Foto | | | | | | | | |
|---|---|---|---|---|---|---|---|---|---|---|---|
| <p>Inlaat combinatie is verkalkt.</p> <table border="1"> <thead> <tr> <th>Ver</th><th>Nr</th><th>Locatie</th><th>Tappunt</th></tr> </thead> <tbody> <tr> <td>Niv<br/>o 1</td><td>864</td><td>Werkkast D01</td><td>Elektrische boiler</td></tr> </tbody> </table> | | Ver | Nr | Locatie | Tappunt | Niv<br>o 1 | 864 | Werkkast D01 | Elektrische boiler | <p>Vervang de inlaat combinatie of maak hem schoon en controleer de werking.</p> |

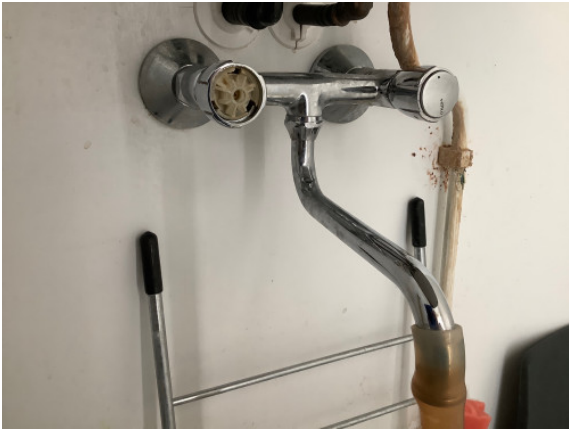
| Kritische punten | | Advies kritische punten | Foto | | | | | | | | |
|---|---|---|---|---|---|---|---|---|---|---|---|
| <p>Kraan bovendeele en knop zitten vast aan de warme kant waardoor er geen warm tapwater kan worden gebruikt Hierdoor ontstaat stagnatie van warm tapwater.</p> <table border="1"> <thead> <tr> <th>Ver</th><th>Nr</th><th>Locatie</th><th>Tappunt</th></tr> </thead> <tbody> <tr> <td>Niv<br/>o 1</td><td>863</td><td>Werkkast CD 01</td><td>Uitstortgootsteen</td></tr> </tbody> </table> | | Ver | Nr | Locatie | Tappunt | Niv<br>o 1 | 863 | Werkkast CD 01 | Uitstortgootsteen | Vernieuw de Venlo kraan. |

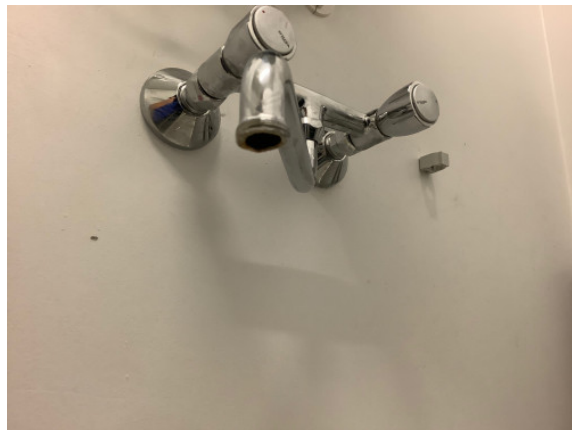
| Kritische punten | | | | Advies kritische punten | Foto |
|---|---|---|---|---|---|
| Perlator ontbreekt | | | | Plaats een nieuwe perlator. | |

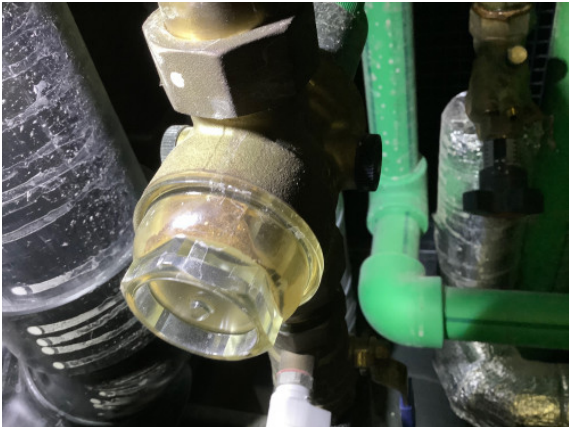
| Kritische punten | | | | Advies kritische punten | Foto |
|---|---|---|---|---|---|
| Sediment ophoping in her reduceer ventiel | | | | Maak het filter schoon en controleer de filters jaarlijks. | |

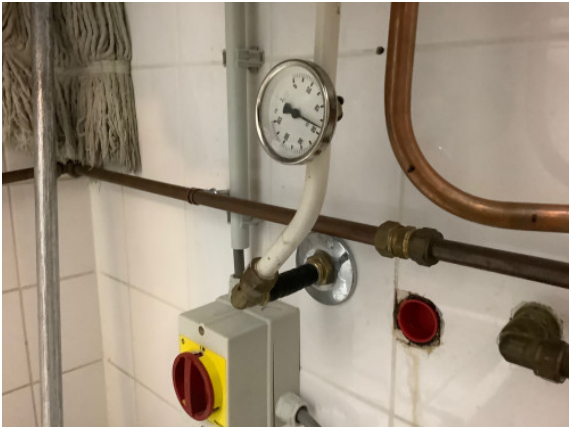
| Kritische punten | | Advies kritische punten | Foto |
|---|---|---|---|
| Thermometer geeft niet de juiste temperatuur aan. | | Plaats bij voorkeur een thermometer met dompelbuis. | |

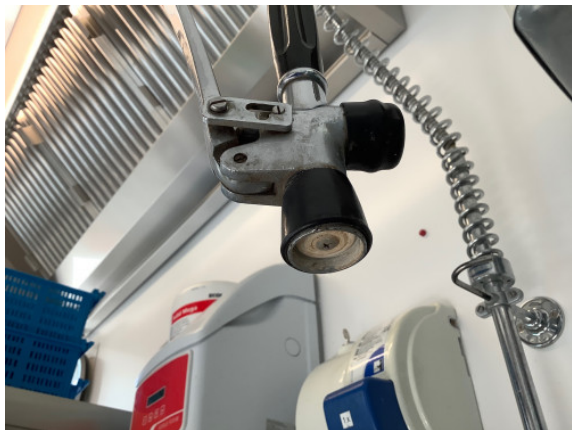
| Kritische punten | | Advies kritische punten | Foto |
|---|---|---|---|
| Tijdens de inventarisatie is vervuiling en/of kalkvorming aangetroffen op de douchekoppen. | | Reinig of vervang de douchekoppen.<br><br>(Zie Waterwerkblad 1.4G) | |

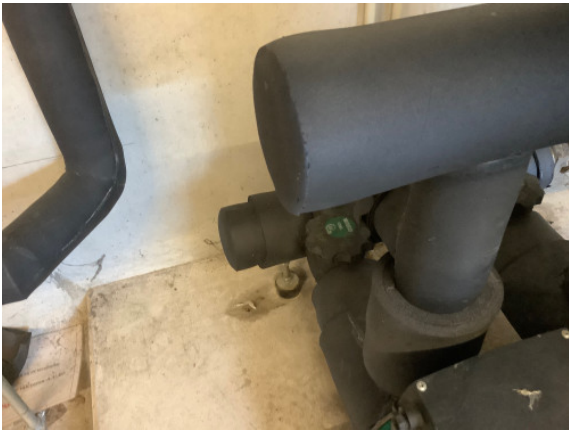
| Kritische punten | | Advies kritische punten | Foto |
|---|---|---|---|
| <p>Tijdens de inventarisatie zijn niet doorstromende (dode) leidingdelen aangetroffen op de twee aansluit leidingen van de drukverhoger.</p> <p>Aan het einde van elke leiding moet een tapinrichting zijn aangebracht. Dode einden zijn niet toegestaan.</p> | | <p>Demonteer het dode leidingdelen door aanpassing van de RVS aansluit leidingen door de fabrikant Wilo.</p> <p>(Zie Waterwerkblad 3.1)</p> | |

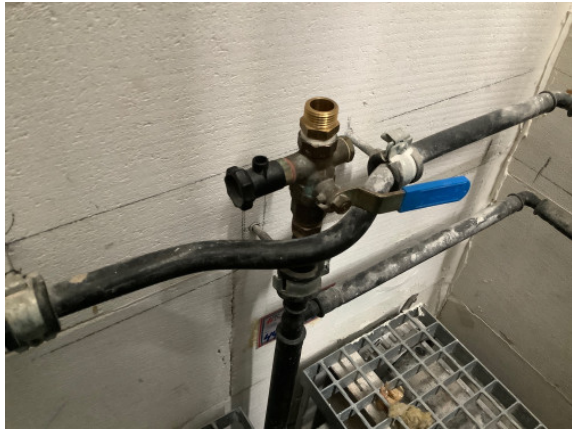
| Kritische punten | | Advies kritische punten | Foto | | | | | | |
|---|---|---|---|---|---|---|---|---|---|
| Dode leidingdelen | | | | | | | | | |
| <p>Tijdens de inventarisatie zijn niet doorstromende (dode) leidingdelen aangetroffen. Aan het einde van elke leiding moet een tapinrichting zijn aangebracht. Dode einden zijn niet toegestaan.</p> | | <p>Demonteer het dode leidingdeel. Het T-stuk moet worden gedemonteerd en de doorgaande leiding "glad" afgewerkt.</p> <p>(Zie Waterwerkblad 3.1)</p> |

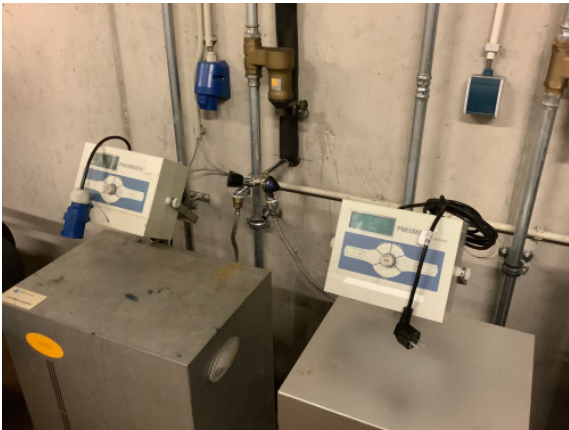
| Kritische punten | | Advies kritische punten | Foto | | | | | | | | |
|---|---|---|---|---|---|---|---|---|---|---|---|
| Leidingdelen/tappunten verbruik <1x per week | | | | | | | | | | | |
| <p>Tijdens de werkzaamheden zijn tappunten aangetroffen met een gebruiksfrequentie &lt;1x per week. Bij tappunten die weinig worden gebruikt wordt het water onvoldoende regelmatig ververs, dit verhoogt de kans op legionellagroei. De twee ontgasser,s zijn niet in bedrijf.</p> <table border="1"> <thead> <tr> <th>Ver</th><th>Nr</th><th>Locatie</th><th>Tappunt</th></tr> </thead> <tbody> <tr> <td>exp<br/>edit<br/>ie<br/>stra<br/>at</td><td>10</td><td>Koelmachine ruimte</td><td>Slangwartelkraan</td></tr> </tbody> </table> | | Ver | Nr | Locatie | Tappunt | exp<br>edit<br>ie<br>stra<br>at | 10 | Koelmachine ruimte | Slangwartelkraan | <p>Verwijder de tappunten die minder dan 1 maal per week worden gebruikt, inclusief de aansluitleidingen en T-stuk, voorkom 'dode' leidingdelen. Neem de tappunten die niet verwijderd worden op in het wekelijks beheerplan.</p> <p>(Zie Waterwerkblad 3.1)</p> |

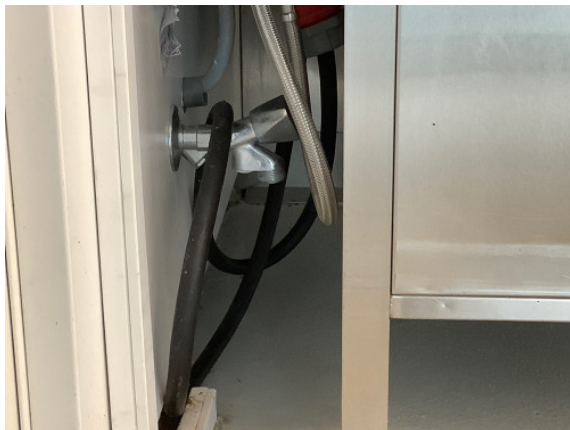
| Kritische punten | Advies kritische punten | Foto | | | | | | | | |
|---|---|---|---|---|---|---|---|---|---|---|
| Leidingdelen/tappunten verbruik <1x per week | | | | | | | | | | |
| <p>Tijdens de werkzaamheden zijn tappunten aangetroffen met een gebruiksfrequentie &lt;1x per week. Bij tappunten die weinig worden gebruikt wordt het water onvoldoende regelmatig ververs, dit verhoogt de kans op legionellagroei. Dit tappunt is mogelijk aangesloten op de onthard waterinstallatie.</p> <table><tr><th>Ver</th><th>Nr</th><th>Locatie</th><th>Tappunt</th></tr><tr><td>Niv o 1</td><td>784</td><td>Warme keuken C01</td><td>Slangwartelkraan</td></tr></table> | Ver | Nr | Locatie | Tappunt | Niv o 1 | 784 | Warme keuken C01 | Slangwartelkraan | <p>Verwijder de tappunten die minder dan 1 maal per week worden gebruikt, inclusief de aansluitleidingen en T-stuk, voorkom 'dode' leidingdelen. Neem de tappunten die niet verwijderd worden op in het wekelijks beheerplan.</p> <p>(Zie Waterwerkblad 3.1)</p> |

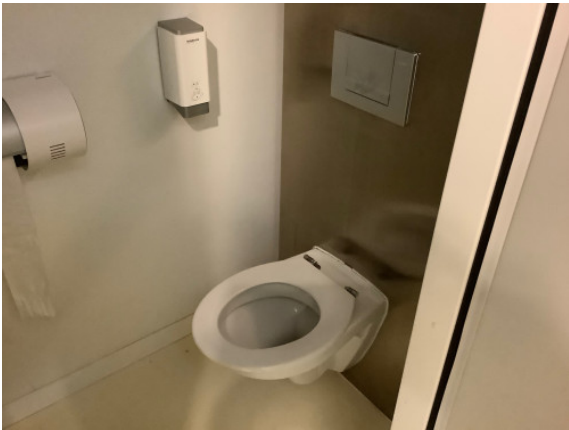
| Kritische punten | | Advies kritische punten | Foto |
|---|---|---|---|
| <p>Tijdens de werkzaamheden zijn tappunten aangetroffen met een gebruiksfrequentie &lt;1x per week. Bij tappunten die weinig worden gebruikt wordt het water onvoldoende regelmatig ververs, dit verhoogt de kans op legionellagroei. Op de techniek vloer zijn twee toiletten naast elkaar het gebruik is niet voldoende voor wekelijkse verversing.</p> | | <p>Verwijder de tappunten die minder dan 1 maal per week worden gebruikt, inclusief de aansluitleidingen en T-stuk, voorkom 'dode' leidingdelen. Neem de tappunten die niet verwijderd worden op in het wekelijks beheerplan.</p> <p>(Zie Waterwerkblad 3.1)</p> | |

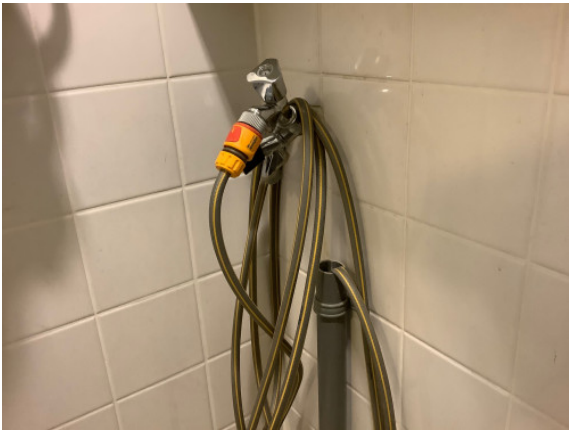
| Kritische punten | Advies kritische punten | Foto |
|---|---|---|
| <p>Tijdens de werkzaamheden zijn tappunten aangetroffen met een gebruiksfrequentie &lt;1x per week. Bij tappunten die weinig worden gebruikt wordt het water onvoldoende regelmatig ververs, dit verhoogt de kans op legionellagroei.</p> <p><i>Betreft tappunten</i><br/> 18, 37, 69, 77, 94, 122, 122, 158, 175, 196, 201, 215, 230, 249, 249, 256, 285, 288, 320, 341, 345, 364, 383, 405, 409, 431, 436, 451, 461, 485, 511, 535, 552, 563, 568, 578, 647, 654, 672, 738, 752, 771, 775, 776, 815, 885, 892, 907, 928, 974, 993, 999, 1019</p> | <p>Verwijder de tappunten die minder dan 1 maal per week worden gebruikt, inclusief de aansluitleidingen en T-stuk, voorkom 'dode' leidingdelen. Neem de tappunten die niet verwijderd worden op in het wekelijks beheerplan.</p> <p>(Zie Waterwerkblad 3.1)</p> | |

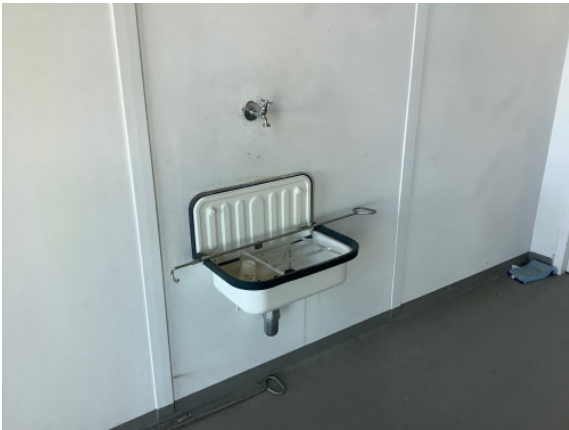
| Kritische punten | | Advies kritische punten | Foto |
|---|---|---|---|
| <p>Tijdens de werkzaamheden zijn tappunten aangetroffen met een gebruiksfrequentie &lt;1x per week. Bij tappunten die weinig worden gebruikt wordt het water onvoldoende regelmatig ververs, dit verhoogt de kans op legionellagroei.</p> | | <p>Verwijder de tappunten die minder dan 1 maal per week worden gebruikt, inclusief de aansluitleidingen en T-stuk, voorkom 'dode' leidingdelen. Neem de tappunten die niet verwijderd worden op in het wekelijks beheerplan. Pas op bij het weg halen van het tappunt ook de terugstroom beveiligingen van de brandslanghaspel verplaatsen naar de nieuwe oorsprong. (Zie Waterwerkblad 3.1)</p> | |
