## NEN1006 RAPPORTAGE EN BEHEERSPLAN LEIDINGWATERINSTALLATIE

### KANTOORGEBOUW WESTRAVEN

COMPLEX/GEBOUWNUMMER 100099G01  
ADRES Griffioenlaan 2  
PLAATS Utrecht  
DATUM 11-08-2020  
PROJECTNUMMER 3191P0009.11

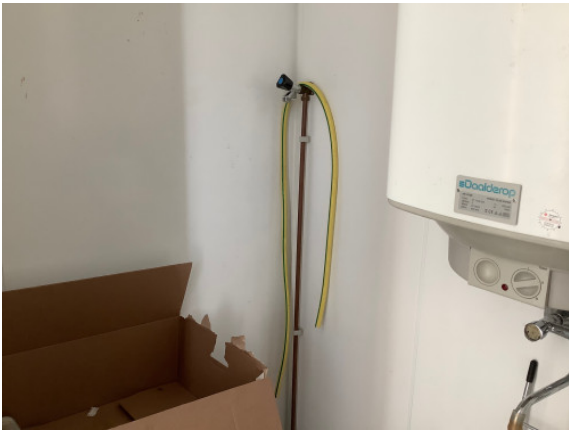
| Kritische punten | | Advies kritische punten | Foto | | | | | | | | |
|---|---|---|---|---|---|---|---|---|---|---|---|
| Leidingdelen/tappunten verbruik <1x per week | | | | | | | | | | | |
| <p>Tijdens de werkzaamheden zijn tappunten aangetroffen met een gebruiksfrequentie &lt;1x per week. Bij tappunten die weinig worden gebruikt wordt het water onvoldoende regelmatig ververs, dit verhoogt de kans op legionellagroei.</p> <table border="1"> <thead> <tr> <th>Ver</th><th>Nr</th><th>Locatie</th><th>Tappunt</th></tr> </thead> <tbody> <tr> <td>Niv<br/>o 1</td><td>866</td><td>Werkkast CD 01</td><td>Slangwartelkraan</td></tr> </tbody> </table> | | Ver | Nr | Locatie | Tappunt | Niv<br>o 1 | 866 | Werkkast CD 01 | Slangwartelkraan | <p>Verwijder in overleg met de schoonmaak dienst het tappunt dat minder dan 1 maal per week worden gebruikt.<br/>Haal het tappunt weg inclusief de aansluitleiding en T-stuk, voorkom 'dode' leidingdelen. Neem de tappunten die niet verwijderd worden op in het wekelijks beheerplan.</p> <p>(Zie Waterwerkblad 3.1)</p> |

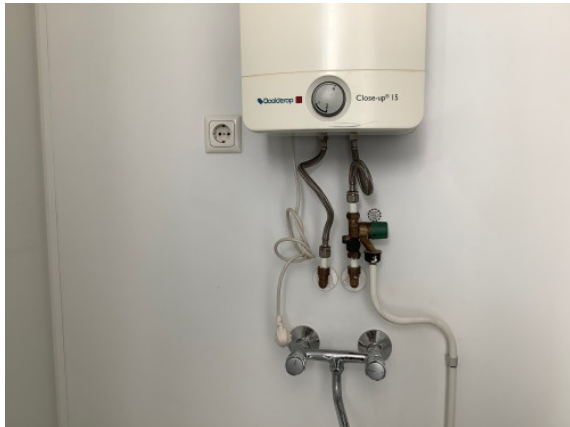
| Kritische punten | Advies kritische punten | Foto | | | | | | | | |
|---|---|---|---|---|---|---|---|---|---|---|
| Temperatuur WW toestel | | | | | | | | | | |
| <p>Toestel is niet in gebruik<br/>Er zijn uitgaande temperaturen gemeten &lt;60,0°C van de warmwaterinstallatie.</p> <table><tr><th>Ver</th><th>Nr</th><th>Locatie</th><th>Tappunt</th></tr><tr><td>Niv<br/>o 1</td><td>608</td><td>werkkast AB01</td><td>Close-up boiler</td></tr></table> | Ver | Nr | Locatie | Tappunt | Niv<br>o 1 | 608 | werkkast AB01 | Close-up boiler | <p>Herstel de werking en stel de warmwaterbereider zo in dat de uitgaande temperatuur tenminste 60,0°C bereikt.</p> <p>(Zie Waterwerkblad 4.4.A)</p> |

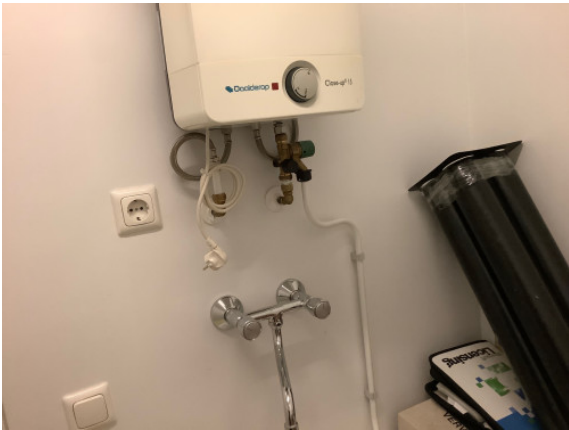
| Kritische punten | | Advies kritische punten | Foto |
|---|---|---|---|
| Toestel is niet in gebruik Er zijn uitgaande temperaturen gemeten <60,0°C van de warmwaterinstallatie. | | Herstel de werking en stel de warmwaterbereider zo in dat de uitgaande temperatuur tenminste 60,0°C bereikt. (Zie Waterwerkblad 4.4.A) | |

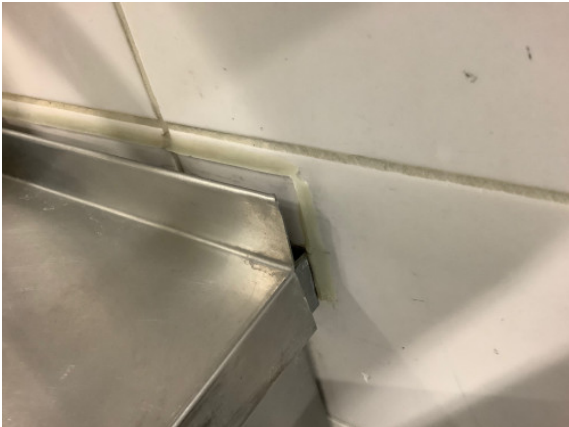
| Kritische punten | | Advies kritische punten | Foto | | | | | | | | |
|---|---|---|---|---|---|---|---|---|---|---|---|
| <p>Wasbak bevestigd is niet in orde</p> <table> <tr> <th>Ver</th><th>Nr</th><th>Locatie</th><th>Tappunt</th></tr> <tr> <td>Niv<br/>o 1</td><td>763</td><td>Grote spoelkeuken<br/>C01</td><td>Kniewasbak</td></tr> </table> | | Ver | Nr | Locatie | Tappunt | Niv<br>o 1 | 763 | Grote spoelkeuken<br>C01 | Kniewasbak | <p>Herstel de bevestiging en vernieuw de kit afwerking.</p> |
