**Onze ref.** 20210818\_100722\_0052  
**Uw ref.** -  
**Betreft** Onderzoek chroom-6 hydraulische installatie vliegtuigshelter

### **Plattegrond vliegtuigshelter 511**

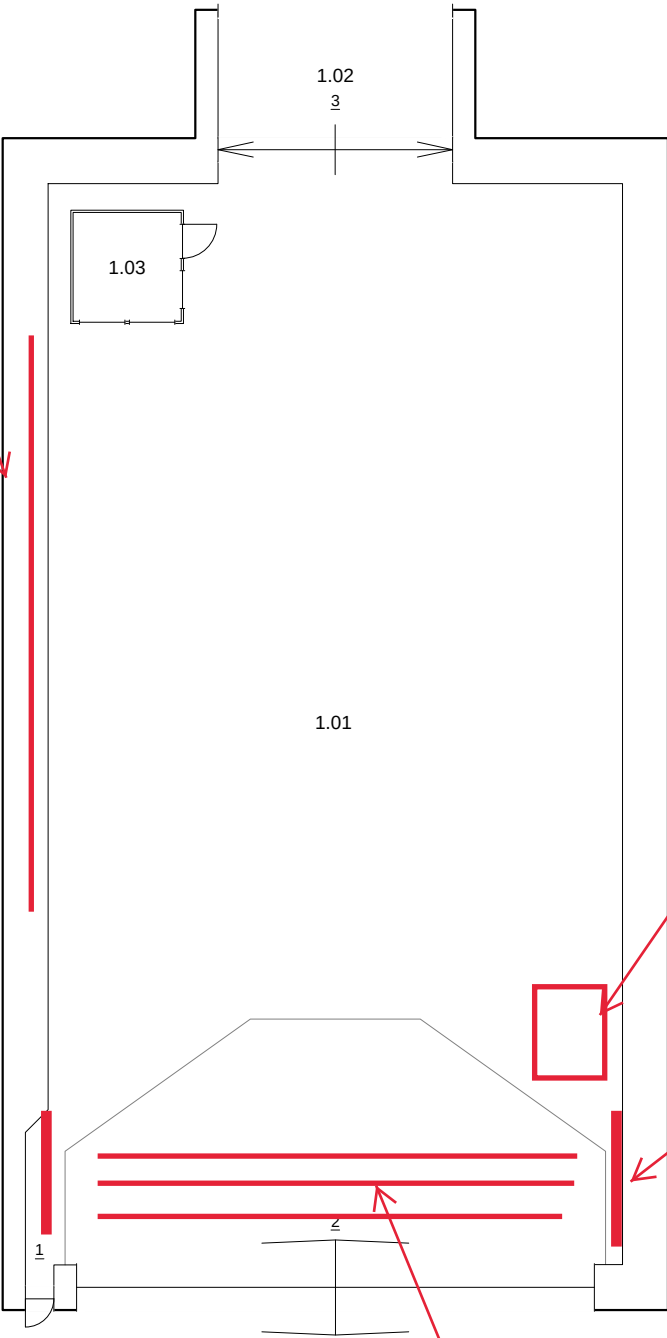
bestaande  
persluchtleiding

bestaande  
hydraulische unit

bestaande  
hydraulische  
cilinder

bestaande  
hydraulische  
leidingen

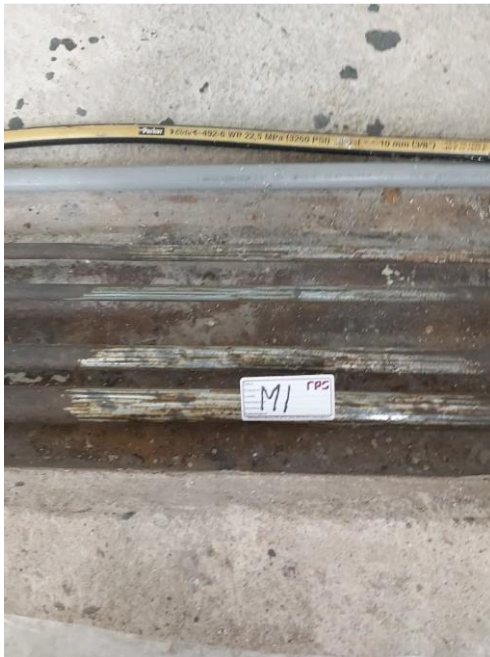
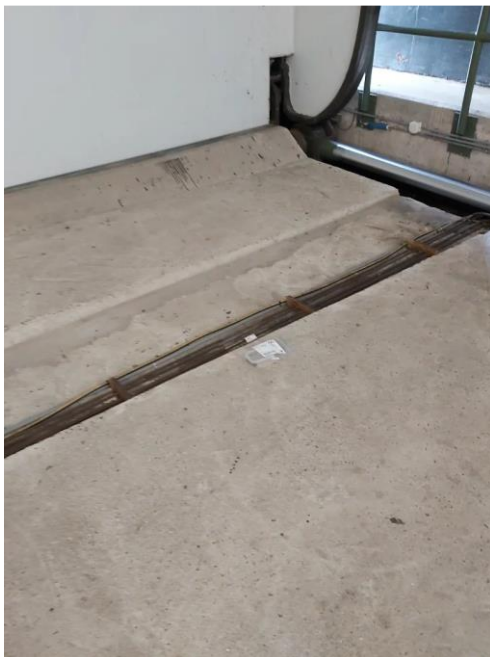
Foto 1: Detailfoto M01

| Monsternummer | Omschrijving | Foto in bijlage 2 |
|---|---|---|
| M01 | Hydraulische leidingen | Foto 1+2 |

| Monster-nummer | Omschrijving | Concentratie chroom-6 (mg/kg) |
|---|---|---|
| M01 | Hydraulische leidingen | < 10,0 |

Foto 2: Overzichtsfoto M01

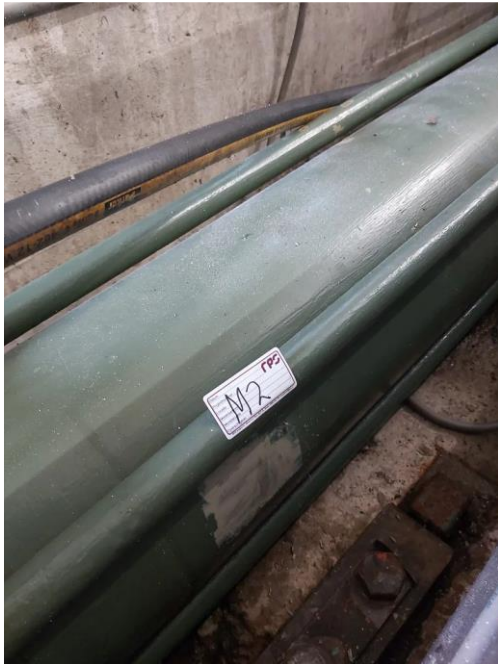
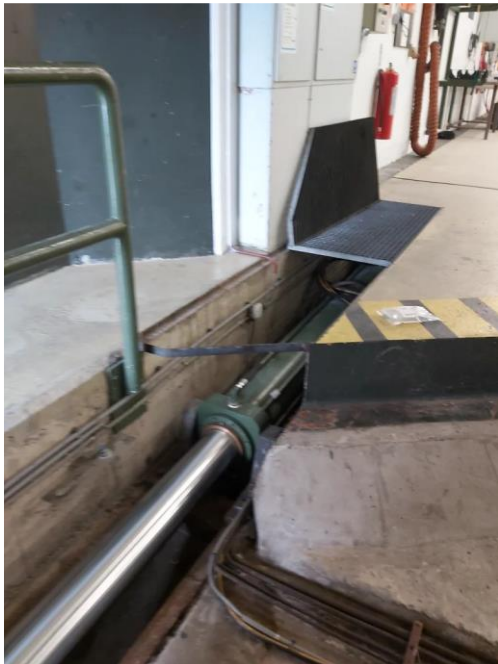
Foto 3: Detailfoto M02

| Monsternummer | Omschrijving | Foto in bijlage 2 |
|---|---|---|
| M02 | Hydraulische cilinder | Foto 3+4 |

| Monster-nummer | Omschrijving | Concentratie chroom-6 (mg/kg) |
|---|---|---|
| M02 | Hydraulische cilinder | < 10,0 |

Foto 4: Overzichtsfoto M02

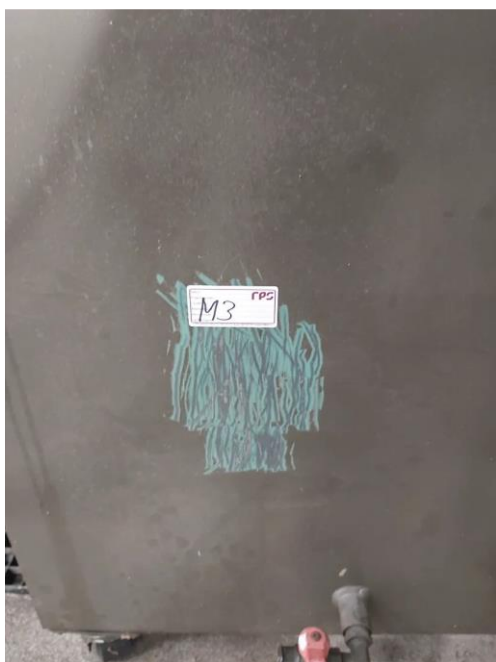
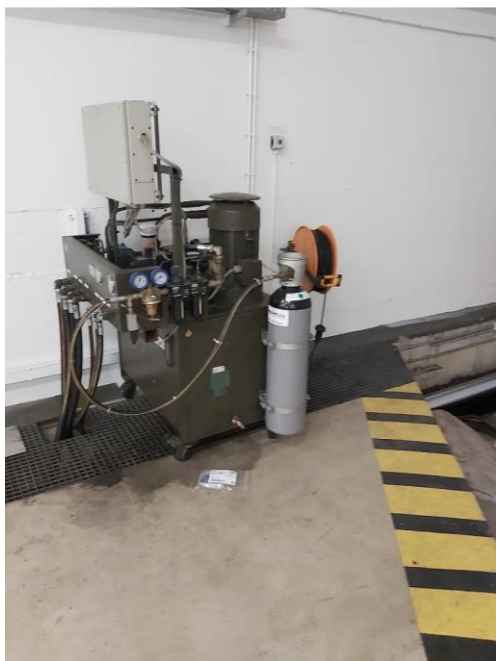
Foto 5: Detailfoto M03

| Monsternummer | Omschrijving | Foto in bijlage 2 |
|---|---|---|
| M03 | Hydraulische unit | Foto 5+6 |

| Monster-nummer | Omschrijving | Concentratie chroom-6 (mg/kg) |
|---|---|---|
| M03 | Hydraulische unit | < 10,0 |

Foto 6: Overzichtsfoto M03

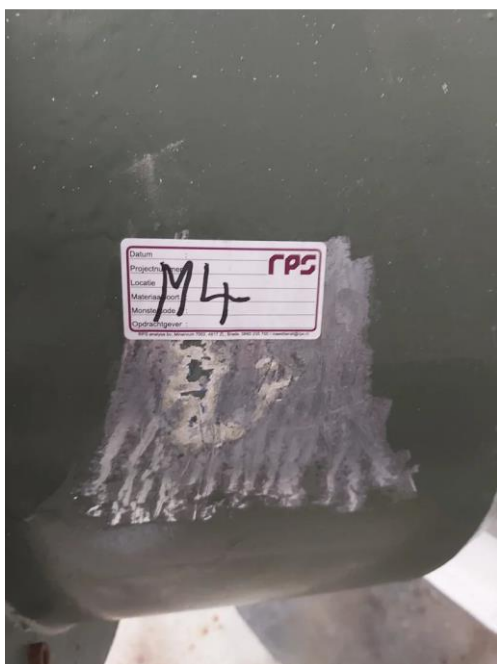
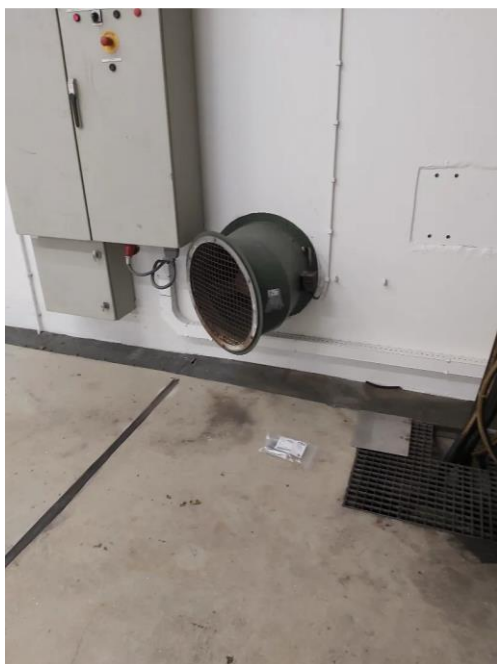
Foto 7: Detailfoto M04

| Monsternummer | Omschrijving | Foto in bijlage 2 |
|---|---|---|
| M04 | Hydraulische ventilator | Foto 7+8 |

| Monster-nummer | Omschrijving | Concentratie chroom-6 (mg/kg) |
|---|---|---|
| M04 | Hydraulische ventilator | < 10,0 |

Foto 8: Overzichtsfoto M04

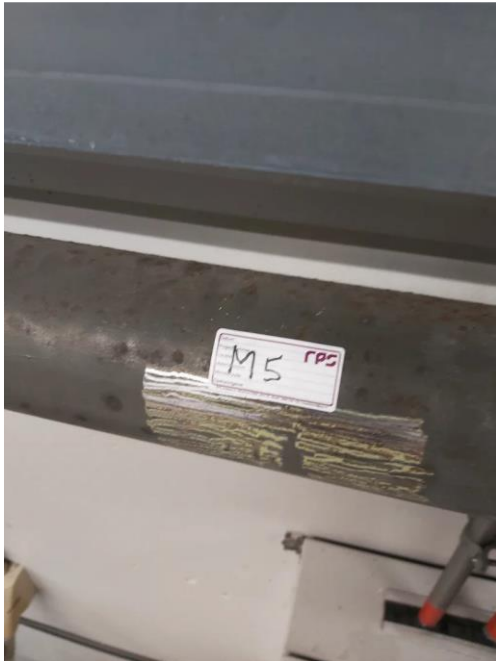
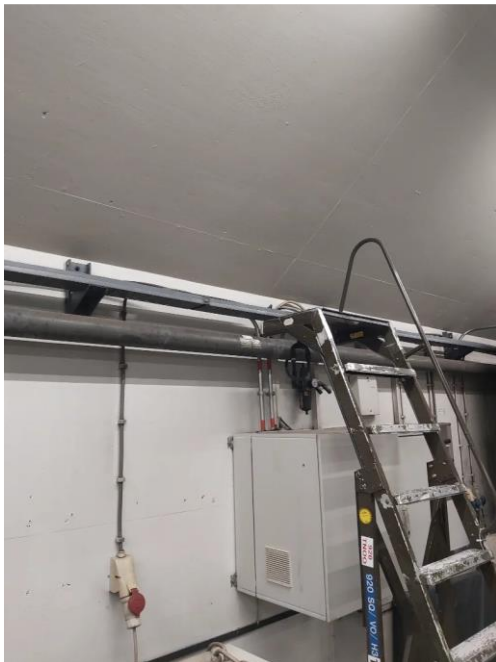
Foto 9: Detailfoto M05

| Monsternummer | Omschrijving | Foto in bijlage 2 |
|---|---|---|
| M05 | Persluchtleiding | Foto 9+10 |

| Monster-nummer | Omschrijving | Concentratie chroom-6 (mg/kg) |
|---|---|---|
| M05 | Persluchtleiding | 14600 |

In 1 monster is een concentratie chroom-6 aangetoond: M05 (Persluchtleiding).

Foto 10: Overzichtsfoto M05

Op basis van deze resultaten wordt geconcludeerd dat bij verspanende bewerkingen aan de betreffende verflagen van de persluchtleidingen van het hydraulische systeem in vliegtuigshelter 511 waarbij stofvorming kan optreden (zoals stralen en schuren), het risico met betrekking tot blootstelling van medewerkers chroom-6 houdend stof of verspreiding naar de omgeving niet kan worden uitgesloten.

Allereerst dient de blootstelling **voor de medewerker** die conserveringswerkzaamheden gaat uitvoeren te worden beperkt. Hierbij dienen beheersmaatregelen te worden getroffen conform de 'arbeidshygiënische strategie'. De rangorde in maatregelen is hieronder beschreven.

Naast bovengenoemde maatregelen voor de medewerker en de omgeving wordt ook geadviseerd om persoonsgebonden en stationaire luchtmetingen uit te voeren tijdens de uit te voeren werkzaamheden. Door uitvoering van een luchtonderzoek wordt inzicht verkregen in de concentraties aan chroom-6 houdend stof. De daaruit voortkomende resultaten kunnen, mits conform NEN-EN 689<sup>2</sup> gemeten, worden getoetst aan de vigerende grenswaarden voor beroepsmatige blootstelling. Op deze wijze kan een uitspraak worden gedaan over het gezondheidsrisico door inademing van bovengenoemde componenten.

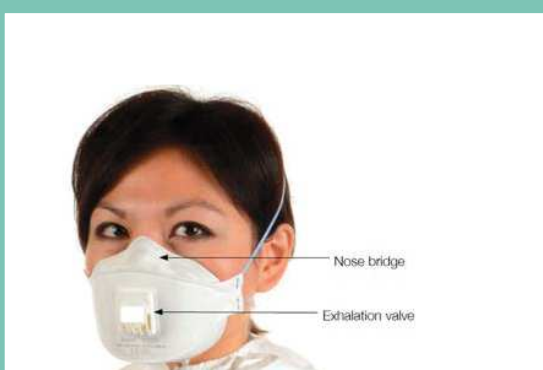
### Wegwerpmasker P3

Kans op lekkage langs masker. Fittesten noodzakelijk.

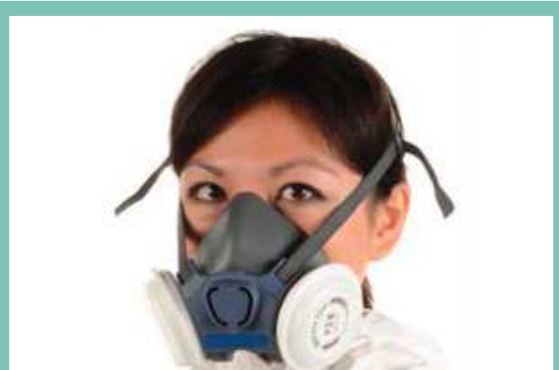
### Half gelaatmasker met P3 filter

Kans op lekkage langs masker. Fittesten noodzakelijk.

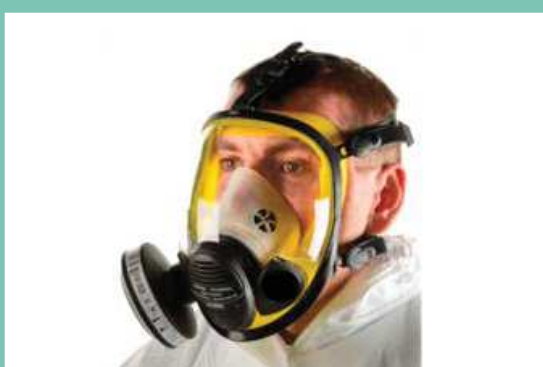
### Volgelaatmasker met P3- filter

Kans op lekkage langs masker. Fittesten noodzakelijk.

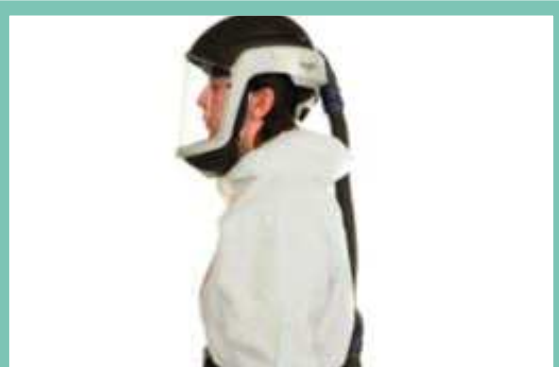
### Airstream-helm met motor aangedreven P3 gefilterde lucht

Draagcomfort wordt vaak beter ervaren dan de andere genoemde opties. Bijkomend voordeel is dat stof ook niet in "de haren gaat zitten".
