Meerjarenonderhoudsplan

GOR6100090 • Kanselpoortweg 1 Gorinchem (Caponniere)

Kanselpoortweg 1

Gorinchem

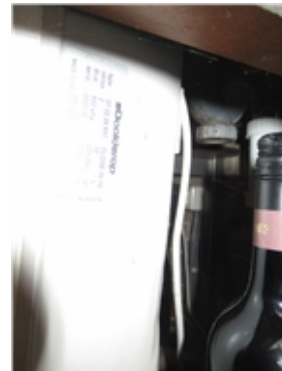
5358 Close-in boiler

Conditie 4

K3GV03 Verval meer dan 87,5% van de levensduur

Ernst	Intensiteit	Omvang	Conditie	Risico/prioriteit
Gering	3	5	4

Close-in boiler dateert uit 2005 en heeft zijn technische levensduur bereikt wij adviseren om deze op korte termijn te vervangen om het gebruiksproces te kunnen garanderen.

Activiteit: 2025 Hvh

Vervangen 1,00 pst

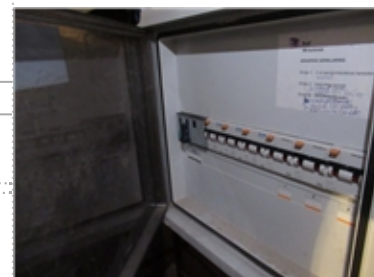
6300 Elektrische installatie, algemeen

Conditie 2

Interieur

E5GO01 Vervuiling

Ernst	Intensiteit	Omvang	Conditie	Risico/prioriteit
Gering	1	5	2

Geen groepenverklaring aanwezig en geen keuringen NEN-3140 uitgevoerd. Wij adviseren om dit op korte termijn te herstellen.

Activiteit: 2022 Hvh

Herstellen 1,00 pst
