Bureelgebouw E - Oranjekazerne

**WERKTUIGKUNDIGE INSTALLATIES**

Nieuwe situatie prinsipschema warmtapwater

| SCHAAL | INITIALEN | WIJZ.DATUM |
|---|---|---|
| | | W015 |

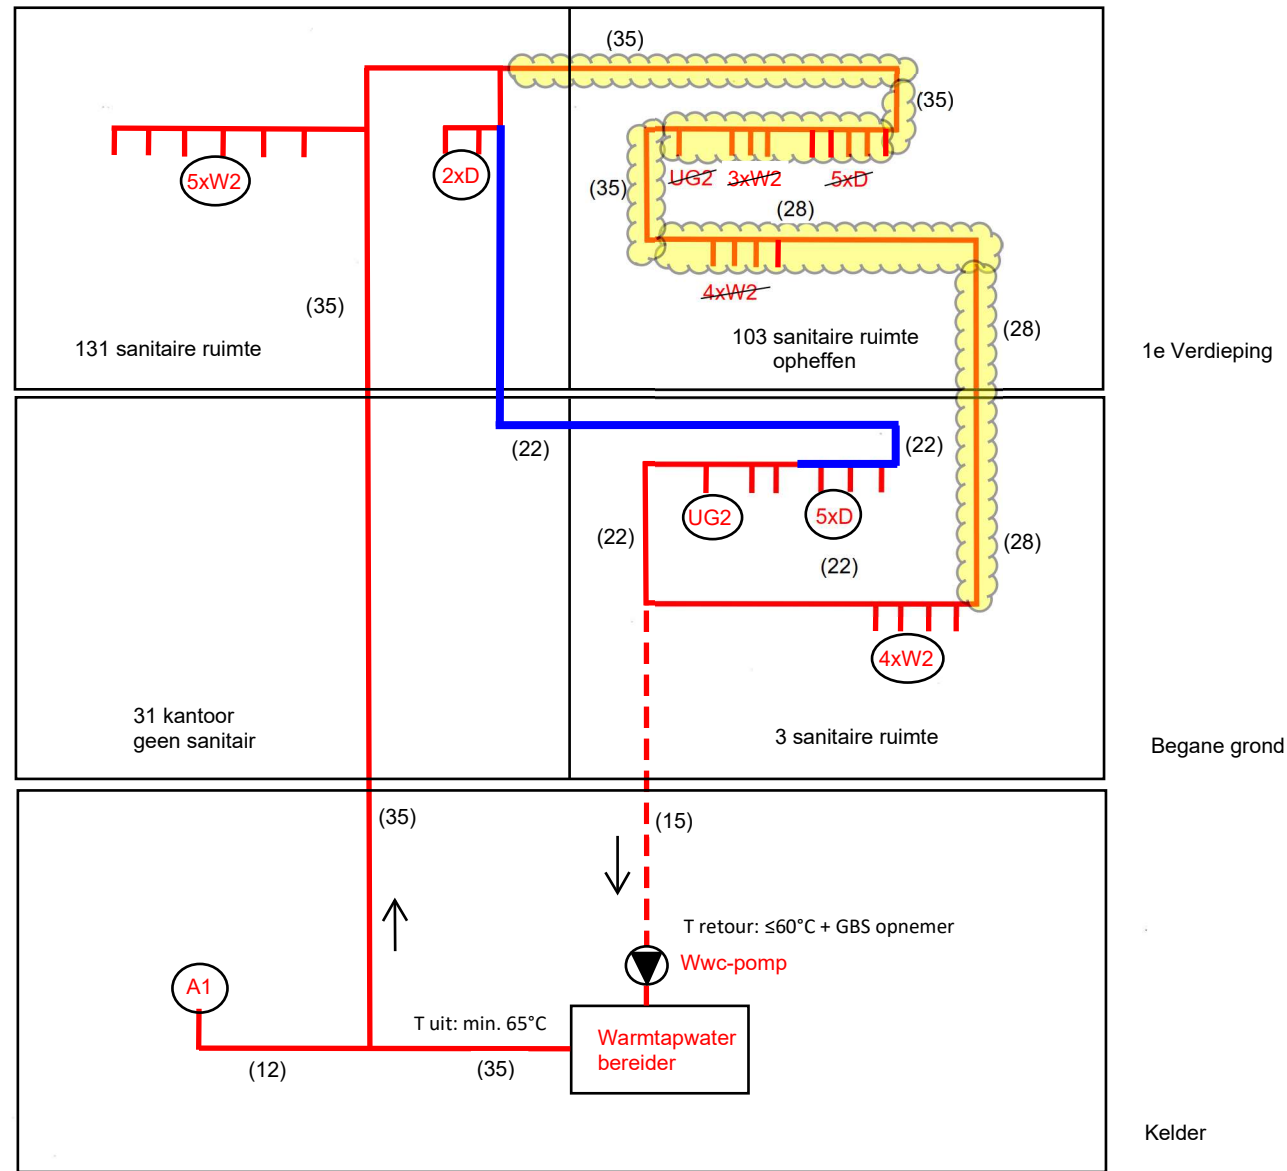
### Warmtapwaterinstallatie linkerdeel

Totaal: 1x A1, 7x D, 9x W2 en 1x UG2

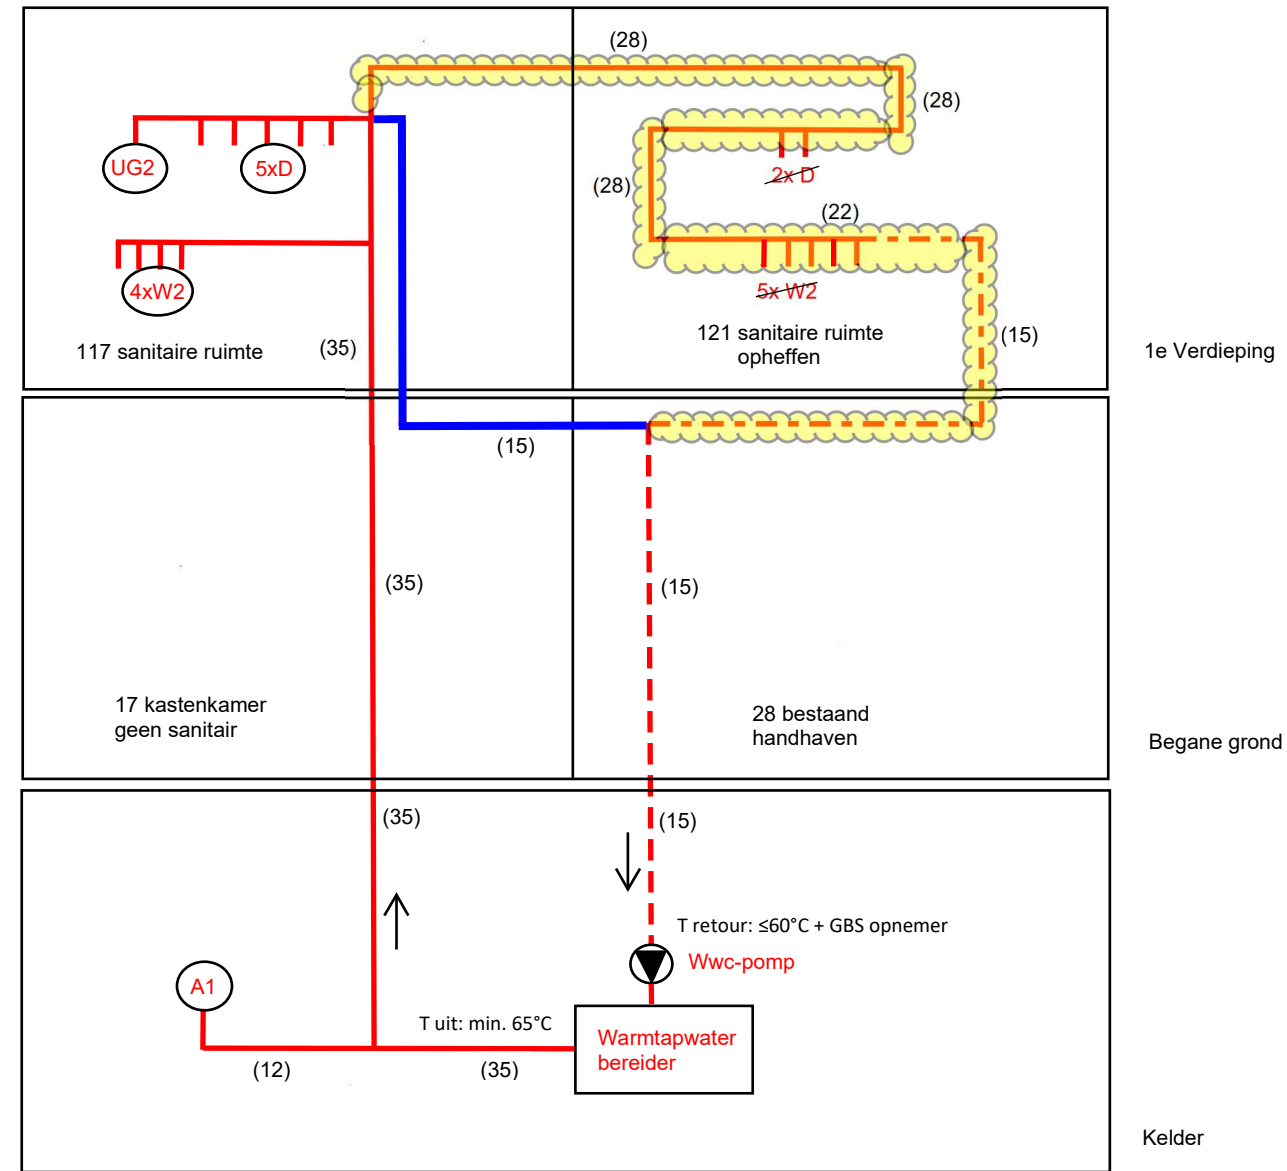
### Warmtapwaterinstallatie rechterdeel

Totaal: 1x A1, 5x D, 4x W2 en 1x UG2
