Rijksvastgoedbedrijf  
Ministerie van Binnenlandse Zaken en Koninkrijksrelaties

Bureelgebouw F - Oranjekazerne

WERKTUIGKUNDIGE INSTALLATIES

Nieuwe situatie prinseschema warmtapwater

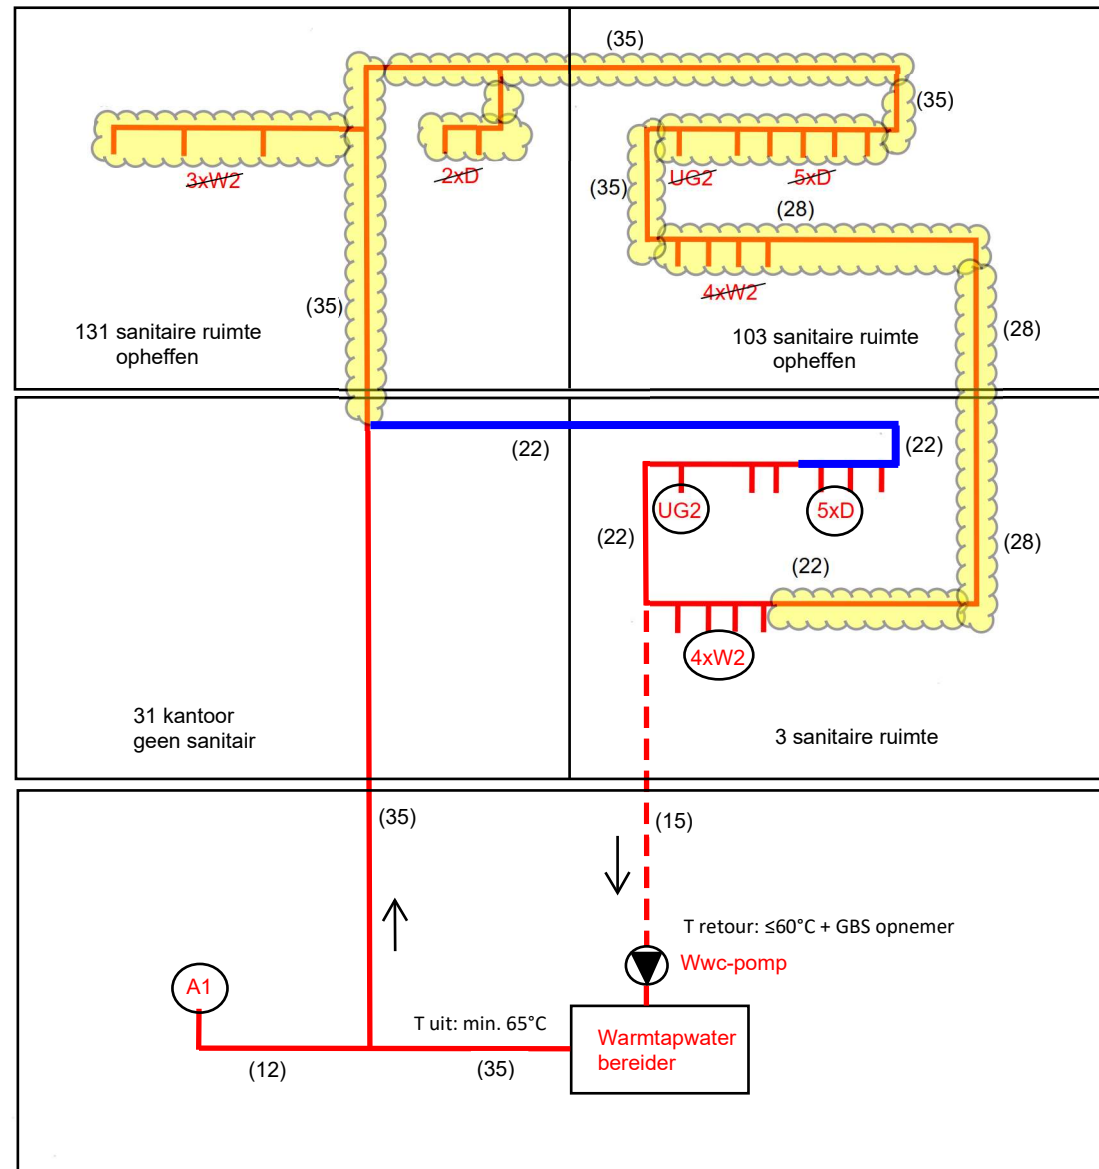
### Warmtapwaterinstallatie linkerdeel

Totaal: 1x A1, 5x D, 1x UG2 en 4x W2

5x D Huidige kraan en toebehoren vervangen voor nieuwe uitvoering (1 op 1 vervangen)

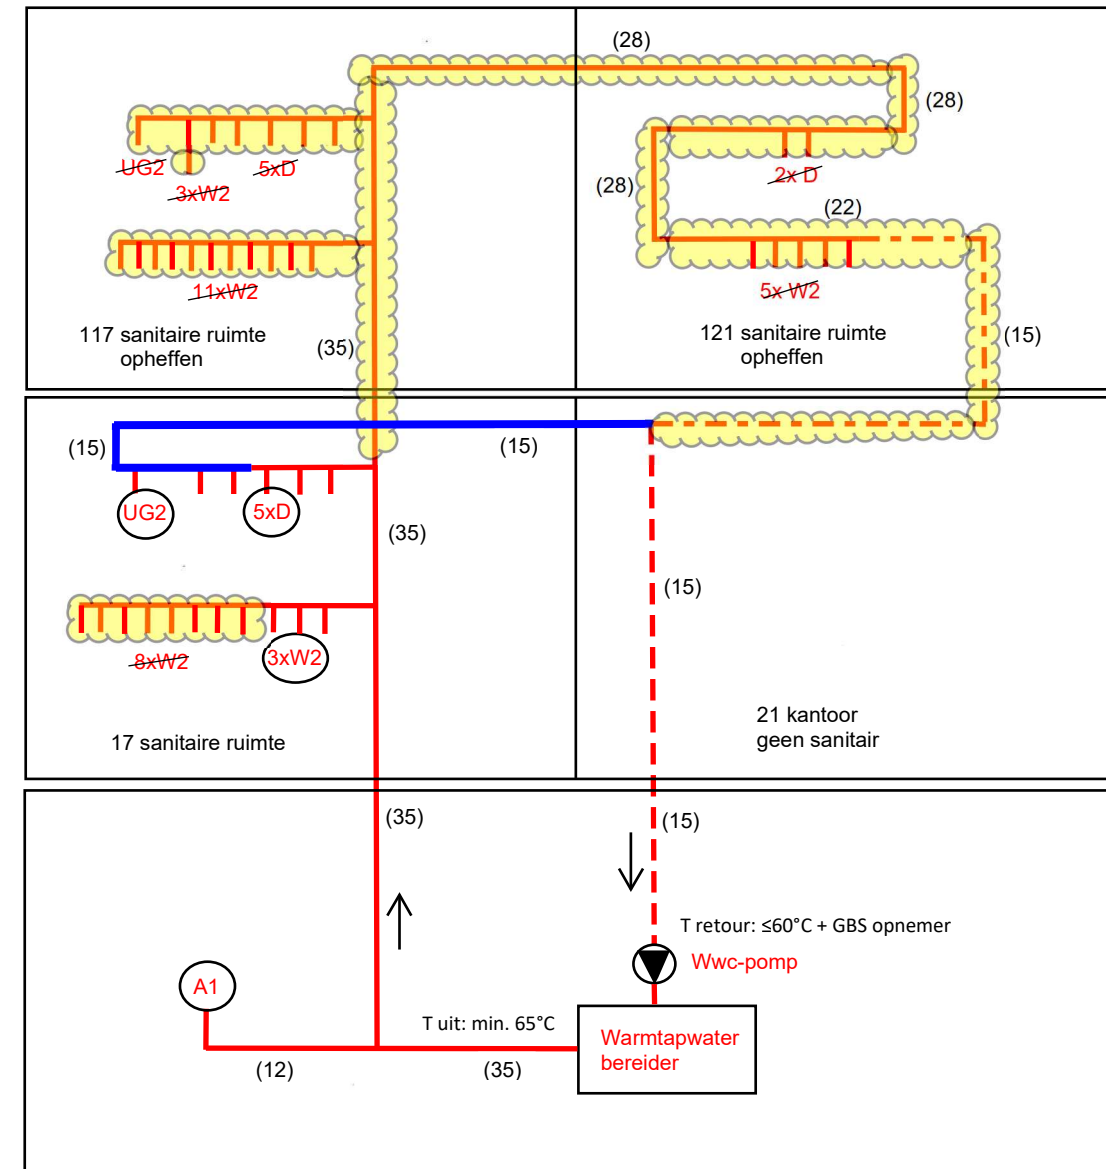
### Warmtapwaterinstallatie rechterdeel

Totaal: 1x A1, 5x D, 1x UG2 en 3x W2
