Bureelgebouw J - Oranjekazerne

**WERKTUIGKUNDIGE INSTALLATIES**

Nieuwe situatie prinsipschema warmtapwater

| SCHAAL | INITIALEN | WIJZ.DATUM |
|---|---|---|
| | | W018 |

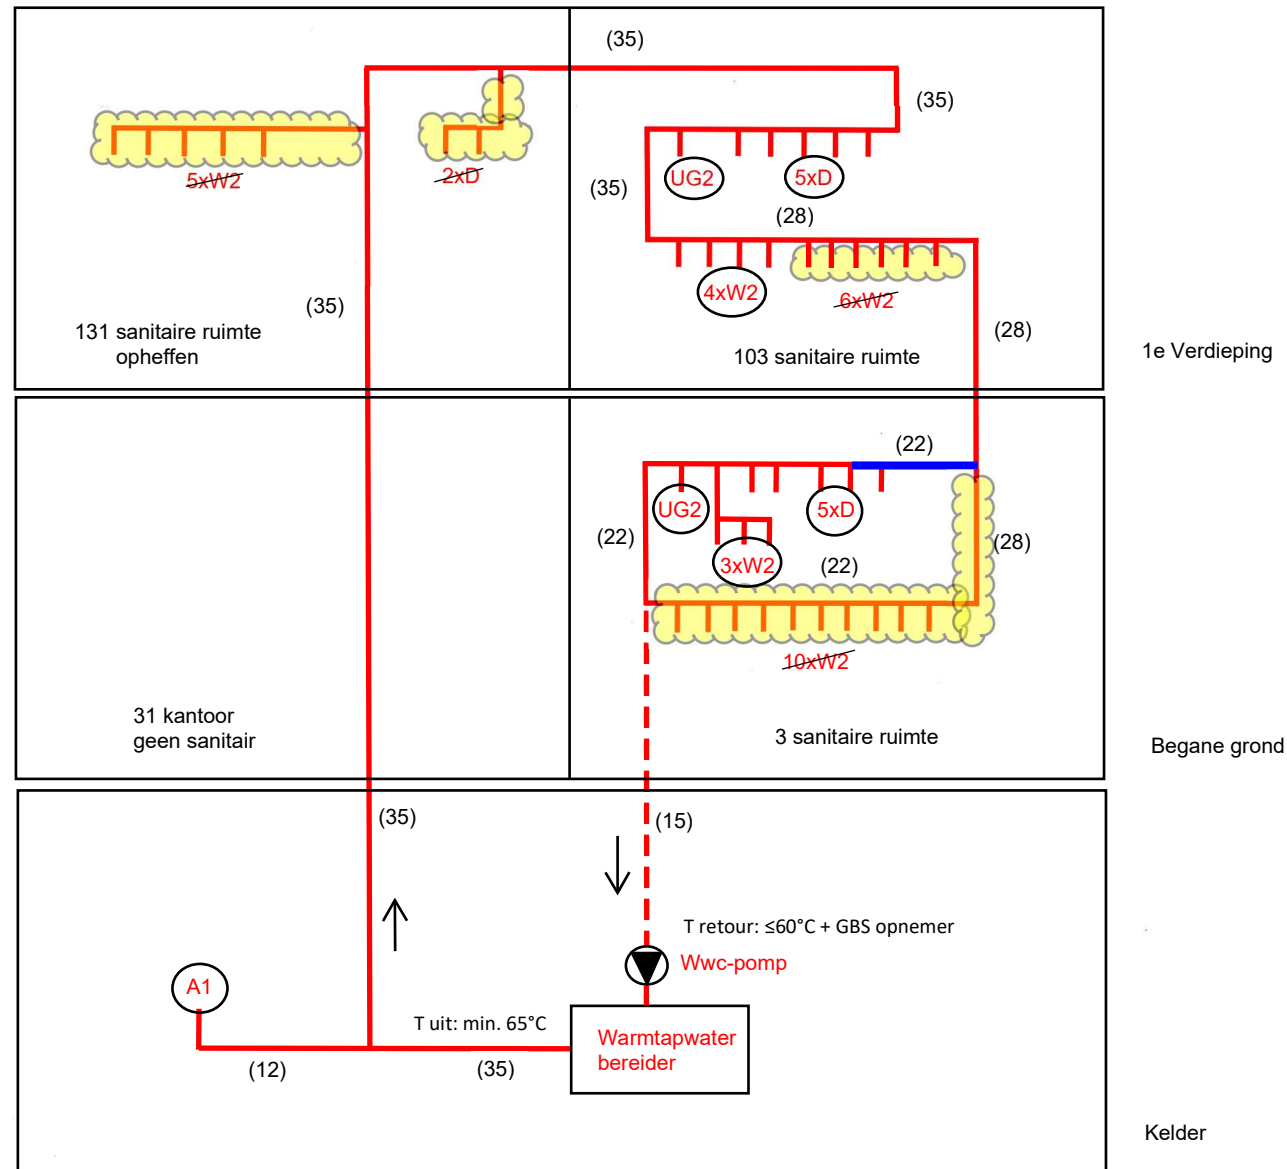
### Warmtapwaterinstallatie linkerdeel

Af te koppelen en te demonteren warmtapwaterleiding

Warmtapwaterleiding (nieuw te monteren)

~~11x W2~~ Vervallen sanitair toestellen

5x D Bestaand sanitair handhaven

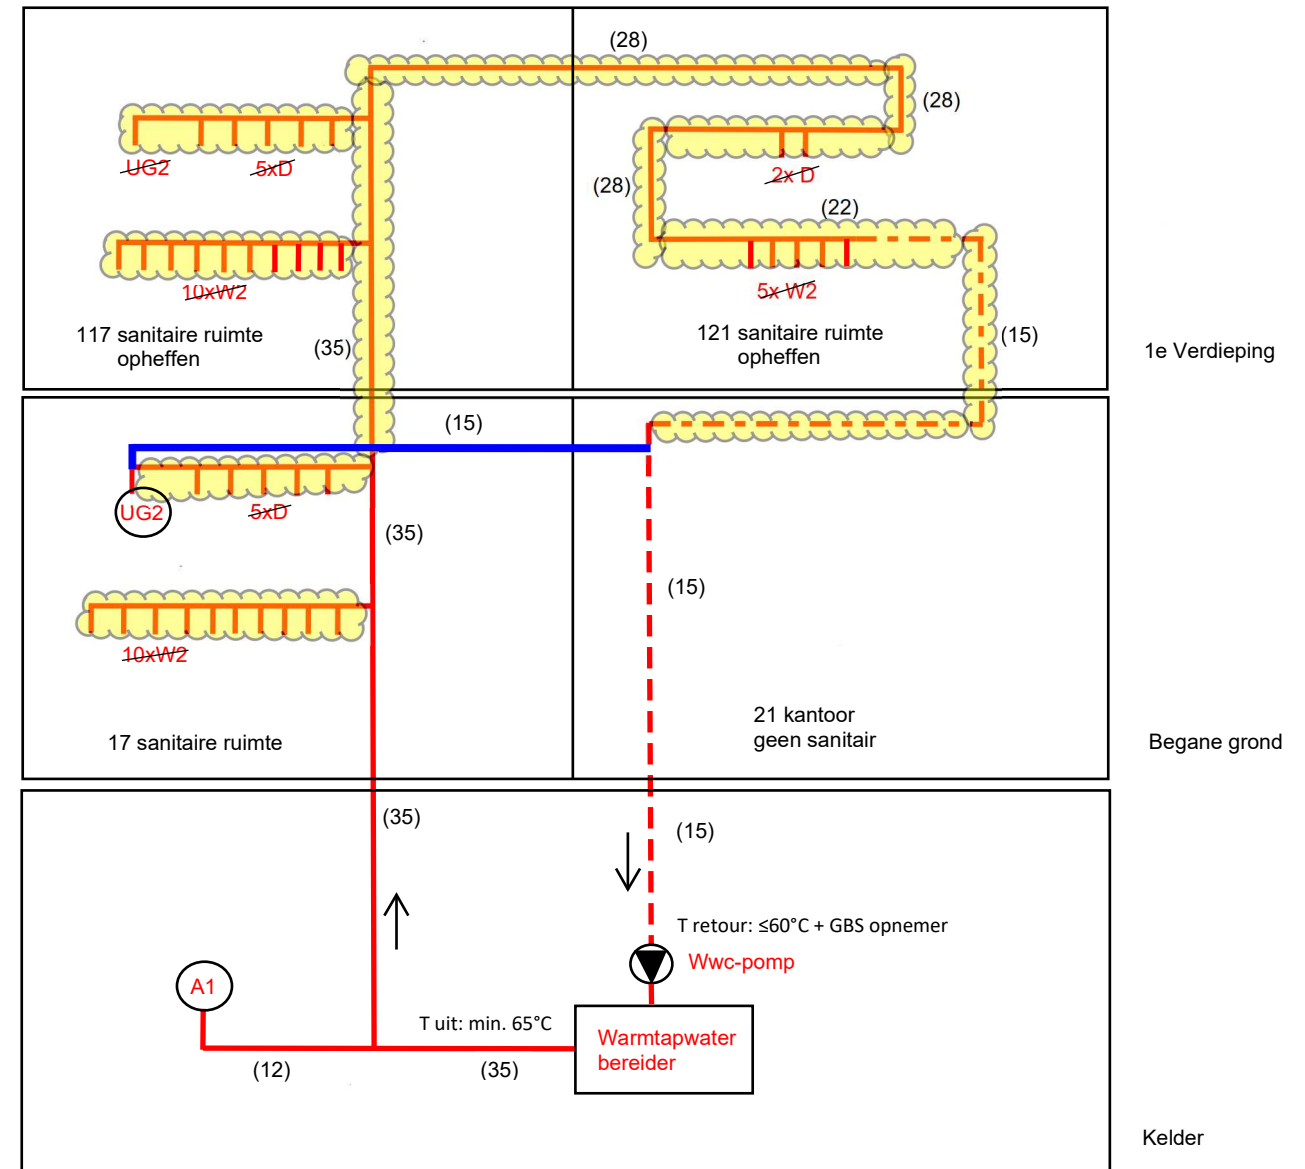
### Warmtapwaterinstallatie rechterdeel

Totaal: 1x A1 en 1x UG2
