## PREVENTIEMAATREGELEN

Risicolocatie : SW bedrijf WvS  
Vaartveld 12  
4704 SE Roosendaal

Uw kenmerk : -  
Dossiernummer : F\_4704 SE12\_F19015  
CEA-code : 910  
SBI-code : 32991  
Naw-nummer : 4704 SE12  
Contactpersoon : de heer C.M.M.J. Kas, Assurantiebeheerder  
Contactpersoon intermediair : de heer W. Litjens, Raetsheren van Orden B.V.  
Inspectiedatum : 16 mei 2022  
Rapportdatum : 24 mei 2022; laatste wijziging 23 juni 2022  
Bij bezoek aanwezig : contactpersoon relatie  
Adviseur : de heer T. Kreuk

## PREVENTIEBIJLAGE

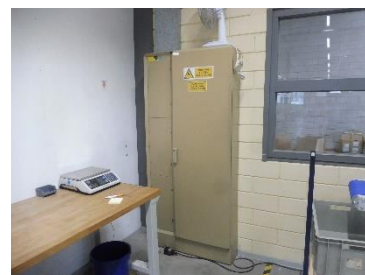
### 0522/01 Keuring elektrische installatie (NTA 8220, Scope 10) Eerstvolgende

- 01.01E De elektrische installatie periodiek keuren volgens SCIOS Scope 10 op basis van de NTA 8220. Zijn er afwijkingen geconstateerd, dan deze gebreken laten verhelpen binnen de termijnen, genoemd in de rapportage. De ondertekende herstelverklaring toesturen naar uw contactpersoon van uw verzekeraar. Tevens deze herstelverklaring buiten uw bedrijfsgebouw opslaan, zodat in geval er een brandschade ontstaat, waarvan de schade mogelijk wordt toegewezen aan de elektrische installatie, deze altijd kan worden overlegd.

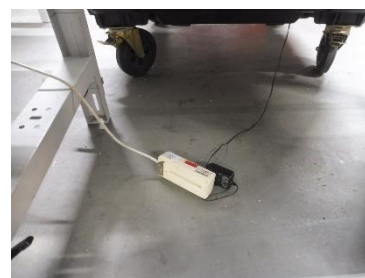
### 0522/01 Elektrische installatie (verlengsnoeren)

- 01.02E Op enkele plaatsen wordt gebruik gemaakt van verlengsnoeren en kabelhaspels. Door veelvuldig gebruik van deze tijdelijke aansluitingen kan, vanwege overbelasting van de kabels, een brand ontstaan. Ter voorkoming van deze situatie is het noodzakelijk dat het gebruik van verlengsnoeren en kabelhaspels tot een minimum wordt beperkt.

Algemeen geldt: vast opgestelde installaties uitsluitend aansluiten op een vaste 230V of 380V aansluiting, conform de NEN 1010 en verlengsnoeren alleen gebruiken als een elektrisch apparaat tijdelijk (maximaal enkele dagen) van stroom moet worden voorzien. Het verlengsnoer afstemmen op het vermogen van het apparaat, deze niet doorkoppelen en de kabelhaspels altijd volledig afrollen.

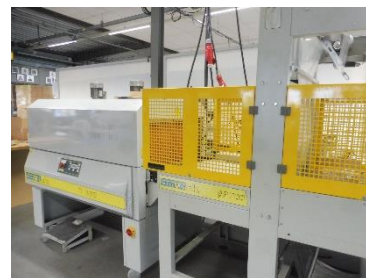
## 0522/01 Uitschakelen elektriciteit na werktijd

- 01.03A Om het risico van brand door elektriciteit te beperken, de installatie zoveel als mogelijk spanningsloos schakelen bij einde werktijd.  
Om 'vergeten' te voorkomen zoveel als mogelijk centraal of via het inbraakmeldsysteem. Neem dit punt mee in de toekomstplannen.

Telefoonladers, acculaders voor elektrisch gereedschap e.d. bij voorkeur buiten werktijd uitschakelen.  
Deze apparatuur kan door oververhitting brand veroorzaken. Het is sterk aan te raden deze apparatuur op te stellen in ruimtes die bewaakt worden door brandmeld detectoren.

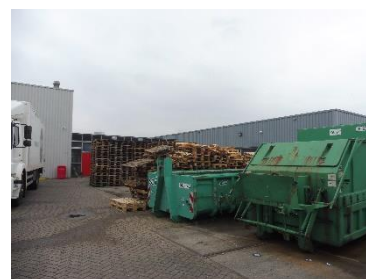
## 0522/02 Brandbare buitenopslag

- 02.01E De gevels, over een afstand van minimaal 10 meter, vrijhouden van afvalcontainers en brandbare materialen zoals pallets. Tot 50 pallets kan een afstand van 10 meter worden aangehouden tot de gebouwgevels. Beperk daarbij de opslaghoogte tot circa 3,5 meter om omvallen richting de gebouwgevels te beperken. Tot 200 pallets, meer dan 12 meter. Daarboven rekenen te houden met 27 meter of meer (conform FMDS 08-24).

Alternatieven kunnen bereikt worden door bijv. compartimenteren middels betonnen 'lego' blokken op het terrein. De palletopslag mag hier niet bovenuit steken en ca. 2,5 meter zijwaarts uitsteken. Inpandig op slaan behoort ook tot de mogelijkheden.  
De gekozen maatregel(en), vooraf, ter beoordeling communiceren met de contactpersoon van uw verzekeraar.

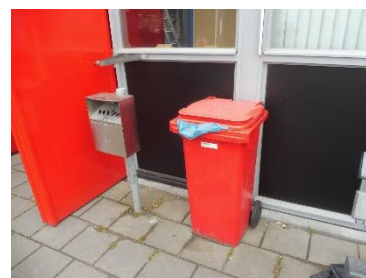
## 0522/02 Afvalbehandeling

- 02.02E De kunststof afvalbakken met name in de werkplaatsen en daar waar wordt gerookt vervangen door metalen afvalbakken in gesloten of branddovende uitvoering, zeker wanneer de afvalbakken na werktijd niet leeg worden achtergelaten.  
Plaats afvalcontainers ook niet in of onder stellingen, maar ruim vrij van vuurlast op.

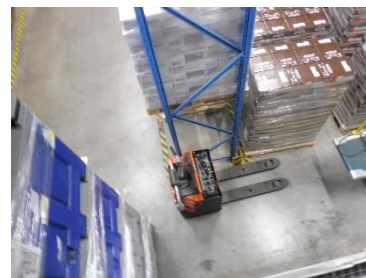
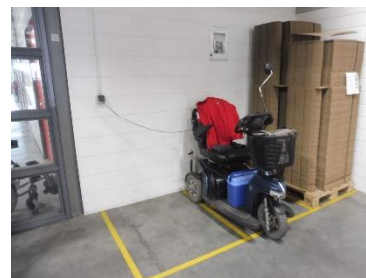
## 0522/03 Accu laden

03.01E Het laden van accu's geeft een verhoogd brandrisico. Vanwege deze risicoverzwarende het laden van de accu's bij voorkeur laten plaatsvinden tijdens werktijd, zodat een eventuele brand in een acculader snel wordt gesignaleerd en vervolgens passende maatregelen kunnen worden getroffen.

- acculaders rondom 2 meter vrijhouden van brandbare materialen zoals emballage, goederen et cetera. Tevens mag er geen brandbaar materiaal zich op of boven de laders bevinden. Ook de heftrucks, palletwagens en schoonmaakmachines minimaal 2 meter rondom vrijhouden van brandbare materialen of deze als zodanig te bekleden (bijv. Promatec) en plaats deze niet nabij stellingen;

- acculaders plaatsen tegen een onbrandbare achterwand of deze als zodanig te bekleden (bijv. Promatec). Maakt een ophangvoorziening voor het aansluitsnoer om beschadigen te voorkomen;

- acculaders verhoogd ophangen zodat de laders en de snoeren niet kunnen worden beschadigd door rijbewegingen van de heftrucks;
- acculaders jaarlijks inwendig stofvrij maken;

- acculaders plaatsen onder het directe bereik van rookdetectie (aangesloten op de brandmeld- of inbraakmeldinstallatie) zodat een beginnende brand in een vroegtijdig stadium wordt opgemerkt en passende maatregelen kunnen worden genomen.

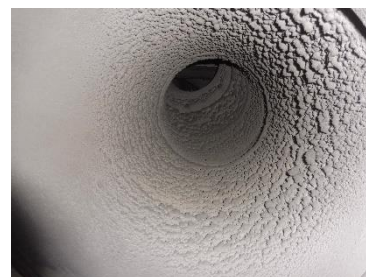
## 0522/04 Afzuigkanaal keuken

04.01E Uit onderzoek is gebleken dat het vlampunt van de vetafzetting in afzuigkanalen wordt verlaagd door de wijziging in samenstelling, ten opzichte van het oorspronkelijke vet. Een eventuele brand onder de afzuiginstallatie kan, via het afzuigkanaal, door de vetafzetting snel overslaan naar de dakconstructie met alle gevolgen van dien. Om deze situatie te voorkomen is het noodzakelijk dat het afzuigkanaal tenminste eenmaal per jaar wordt geïnspecteerd. Indien wordt geconstateerd dat de vetafzetting op enige plaats in het kanaal > 0,5 mm. (500 µm) is, dan is een reiniging van het kanaal noodzakelijk.

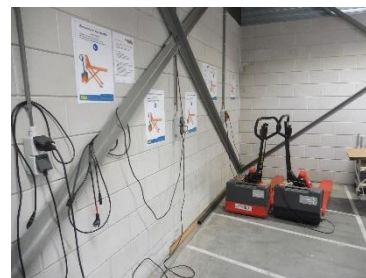
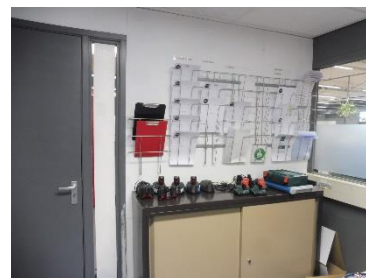
## 0522/05 Brandmeldinstallatie (uitbreiden)

- 05.01A De huidige brandmeldinstallatie uitbreiden met rookmelders in de volgende ruimten:
- acculaders (waaronder ook die voor elektrische gereedschappen) plaatsen onder het directe bereik van rookdetectie zodat een beginnende brand in een vroegtijdig stadium wordt opgemerkt en passende maatregelen kunnen worden genomen;
  - nabij schakel- en verdeelinrichtingen, in technische ruimten, voor zover dit nog niet het geval is;
  - waar machines/apparaten onbewaakt in werking kunnen zijn zoals wasmachines en wasdrogers;
  - daar waar afvalcontainers binnen staan opgesteld.

Zodat een eventuele brand in één van deze ruimte(-s) ook snel wordt gesignaleerd en vervolgens passende maatregelen kunnen worden getroffen. In de huidige situatie zal namelijk een brand pas worden opgemerkt door een rookmelder in de aangrenzende ruimtes of gangen. Door deze late signalering kan een forse brandschade ontstaan.

NB: De rookmelders, daar waar nieuwe rookmelders worden geplaatst, projecteren conform de projecteringsrichtlijnen die beschreven staan in de NEN 2535. Indien de gehele brandmeldinstallatie zal worden gecertificeerd, een kopie van het certificaat, ter beoordeling toesturen naar het kantoor van uw verzekeraar.
