Totaalrapport voor controle logboeken  
 Controleperiode 06-07-2020-06-07-2021.  
 Alleen de laatste registratie uit de logboeken wordt getoond.

| Buurt | Overdie-Oost |
| Omschrijving | Blancefloerstraat, In groep op speelplaats |

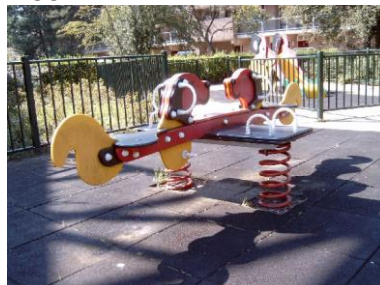
| Toestel | 001 |

| Omschrijving | Hondenwip |

| Toesteltype | Hondenwip 34.3.742 |

| Gebrek | Roest in toesteldelen |
| Locatie gebrek | veer |
| Urgentie | Gemiddeld |

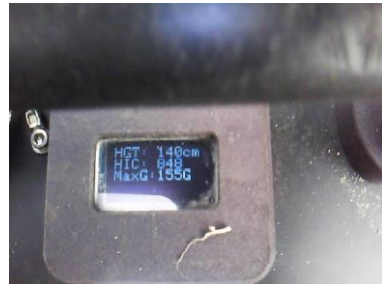
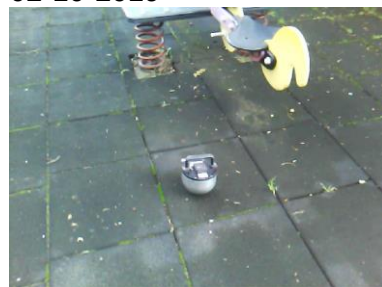
| Gemeten valhoogte | 140 cm |
| Gemeten HIC waarden | 848 |
| Gemeten G krachten | 155 |

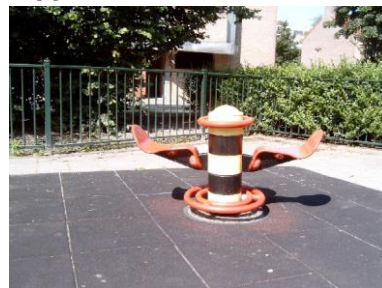
| Toestel | 002 |

| Omschrijving | Duodraai |

Type plaatje ontbreekt

Speling tussen bewegende en niet-bewegende delen

as / lager

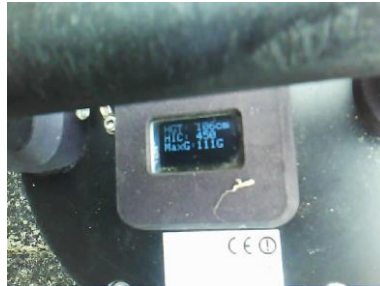
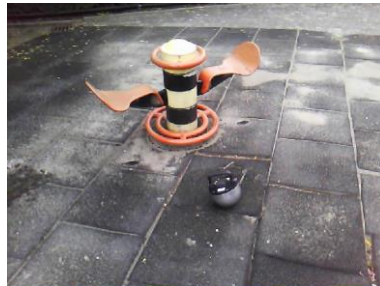
106 cm

450

111

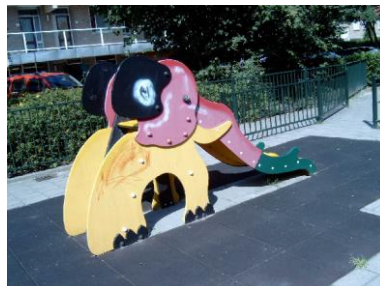
| Toestel | 003 |

| Omschrijving | Olifantenglijbaan |

Schilderwerk

schoonmaken

Hoog

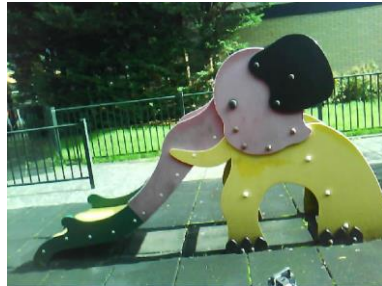
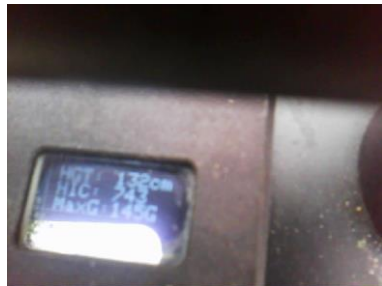
| Toestelgroep | 007 |
| - | |
| Gemeten valhoogte | 132 cm |
| Gemeten HIC waarden | 743 |
| Gemeten G krachten | 145 |

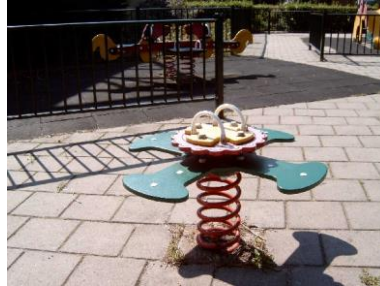
Buurt Overdie-Oost  
 Speelplaats Blancefloerstraat, In groep op speelplaats  
 Toestel 004  
 Omschrijving Margriet  
 Verwijderd Nee

Gebrek Type plaatje ontbreekt

Gebrek Roest in toesteldelen

Locatie gebrek veer

Urgentie Gemiddeld

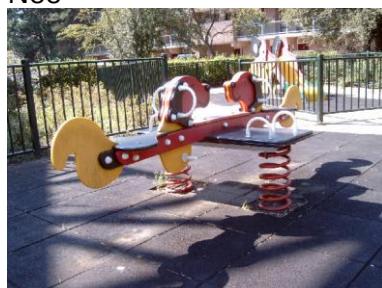
Buurt Overdie-Oost  
 Speelplaats Blancefloerstraat, In groep op speelplaats  
 Ondergrond 002  
 Omschrijving  
 Verwijderd Nee

Overzichtsfoto  
 Onderhoudsniveau Veilig en Heel  
 Ondergrondtype Rubber tegels (alle formaten)  
 Ondergrondsgroep  
 Oppervlak 53,15 m2  
 Aanschafprijs € 0,00  
 Installateur  
 Installatiedatum - -  
 Vervangingsjaar 2023  
 Laagdikte € 0 cm  
 Toestellen Hondenwip  
 Duodraai  
 Mutatiedatum 02-10-2019  
 Aard mutatie

| Gebrek | Slijtage |
| Urgentie | Hoog |
