Totaalrapport voor controle logboeken  
 Controleperiode 06-07-2020-06-07-2021.  
 Alleen de laatste registratie uit de logboeken wordt getoond.

| Omschrijving | Melis Stokelaan, In groep op speelplaats |

| Omschrijving | Duikelrek driedelig |

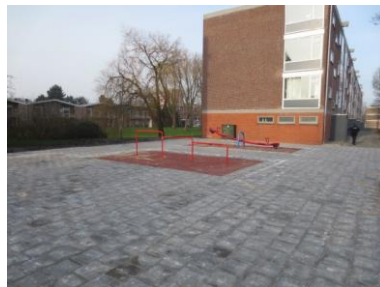
| Overzichtsfoto | |

| Oppervlakte speelplaats | 410 m2. |

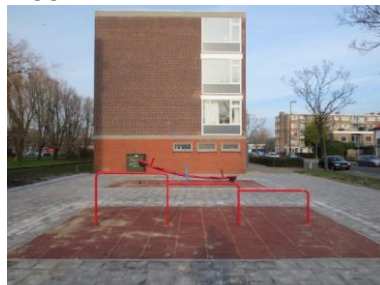
| Overzichtsfoto | |

| Toesteltype | Driedelig duikelrek ME-03 |

| Ondergrondtype | Rubber tegels (alle formaten) |
| Gemeten valhoogte | 167 cm |

| Gebrek | Slechte fundering |
| Locatie gebrek | speling duikelrek poer |

| Gebrek | Kapotte toesteldelen |
| Locatie gebrek | Kromme midden stang |

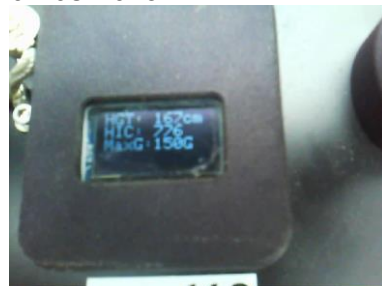
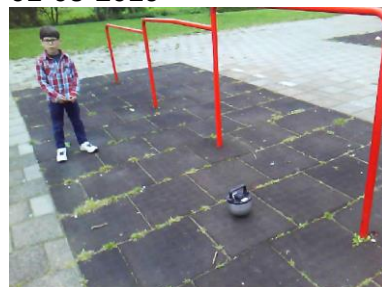
| Gemeten HIC waarden | 776 |
| Gemeten G krachten | 150 |
| Foto bij meting | |

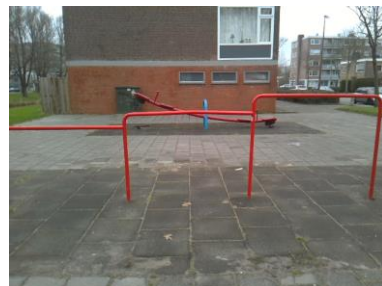
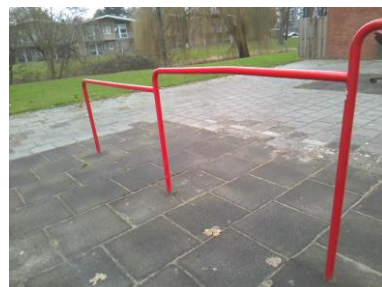
| Gebrekgroep | Stabiliteit |
| Urgentie | Gemiddeld |

| Gebrekgroep | Onderhoud |
| Urgentie | Hoog |

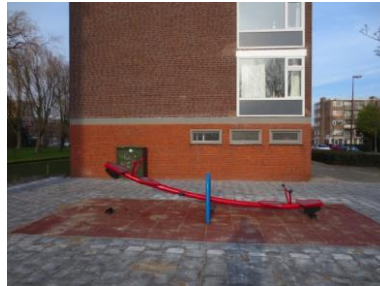
Buurt Overdie-Oost  
 Speelplaats Melis Stokelaan, In groep op speelplaats  
 Toestel 002  
 Omschrijving Wip  
 Verwijderd Nee

Overzichtsfoto  
 Toesteltype Wip|Big-Bumper-KF-04  
 Toestelgroep 009  
 -  
 GIS-symbool Hobbelttoestel/wip  
 Aantal 1 stuks  
 Onderhoudsniveau Veilig en Heel en Schoon  
 Serienummer  
 Aanschafprijs € 0,00  
 G:\CAD\GB8\SPELEN\Keuringsrapporten\7409-002.pdf  
 Installateur Gemeente Alkmaar  
 Installatiedatum 31-01-2014  
 Garantie tot - -  
 Vervangingsjaar 2029  
 Ondergrondtype Rubber tegels (alle formaten)  
 Info ondergrond 03023201002  
 Gemeten valhoogte 140 cm  
 Gemeten HIC waarden 959  
 Gemeten G krachten 174  
 Foto bij meting

-----  
 Gebrekgroep Draagkracht  
 Gebrek Schade door vandalisme  
 Locatie gebrek zijte beschadigt  
 Omvang 1 eenheden  
 Eenheid stuk  
 Urgentie Gemiddeld  
 Datum gebrek 03-05-2017  
 Gebrek verholpen Nee

-----  
 Gebrekgroep Draagkracht  
 Gebrek Roest in toesteldelen  
 Locatie gebrek onderkant wip  
 Omvang 1 eenheden  
 Eenheid stuk  
 Urgentie Hoog  
 Datum gebrek 09-03-2021  
 Gebrek verholpen Nee

-----  
 Gebrekgroep Vallen  
 Gebrek Kapotte grepen en/of steunen  
 Locatie gebrek stootbumpers stuk  
 Omvang 1 eenheden  
 Eenheid stuk  
 Urgentie Hoog  
 Datum gebrek 09-03-2021

Gebrekgroep Onderhoud  
 Gebrek Ernstig beklad  
 Locatie gebrek coting laat los  
 Omvang 1 eenheden  
 Eenheid stuk  
 Urgentie Hoog  
 Datum gebrek 09-03-2021  
 Gebrek verholpen Nee

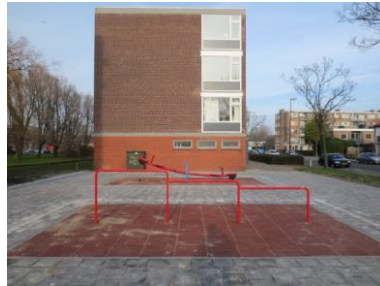
Buurt Overdie-Oost  
 Speelplaats Melis Stokelaan, In groep op speelplaats  
 Ondergrond 001  
 Omschrijving  
 Verwijderd Nee

Overzichtsfoto  
 Onderhoudsniveau Veilig en Heel  
 Ondergrondtype Rubber tegels (alle formaten)  
 Ondergrondgroep  
 Oppervlak 20,70 m2  
 Aanschafprijs € 0,00  
 Installateur  
 Installatiedatum - -  
 Vervangingsjaar 2025  
 Laagdikte € 0 cm  
 Toestellen Duikelrek driedelig  
 Mutatiedatum 25-01-2019  
 Aard mutatie

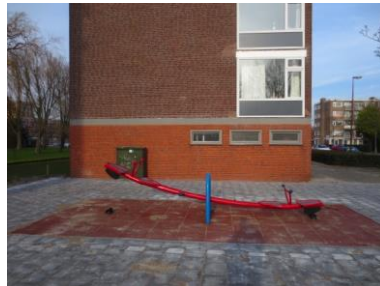
Buurt Overdie-Oost  
 Speelplaats Melis Stokelaan, In groep op speelplaats  
 Ondergrond 002  
 Omschrijving  
 Verwijderd Nee

Overzichtsfoto  
 Onderhoudsniveau  
 Ondergrondtype Rubber tegels (alle formaten)  
 Ondergrondgroep  
 Oppervlak 21,09 m2  
 Aanschafprijs € 0,00  
 Installateur  
 Installatiedatum - -  
 Vervangingsjaar 2025  
 Laagdikte € 0 cm  
 Toestellen Wip  
 Mutatiedatum 25-01-2019  
 Aard mutatie -  
 X-coördinaat 0,000  
 Y-coördinaat 0,000  
 CONCLUSIE VOORONDERZOEK  
 Terrein gedeeld onverhard Ja  
 Oppervlakte onverhard -  
 Eerder bodemonderzoek NietRelevant  
 Specifieke gebruikers  
 Wijziging op kort termijn Onbekend  
 Slootdemping aanwezig Onbekend  
 Ophoging aanwezig/ Onbekend  
 Historisch verdacht(Lood) Onbekend  
 Opmerkingen -  
 Datum Onderzoek - -
