| Projectnummer<br>G210017 | Tekeningnummer<br>8012 | Versie<br>A | Status<br><b>DEFINITIEF</b> | Vrijgegeven<br>REI 18-10-2021 | Documentnummer<br>G210017-8012-1 |
| Getekend<br>JSi | Gecontroleerd | Project<br><b>Proefsleuven KMA te Breda</b> | | | |
| <b>GRONDRADAR B.V.</b><br><small>De Sloven 41-C 1206 AZ Zuthren 0079-7430189 info@grondradar.nl www.grondradar.nl</small> | | Omschrijving<br><b>Resultaten proefsleuf 12<br/>Situatie, profiel en tabel</b> | | | |

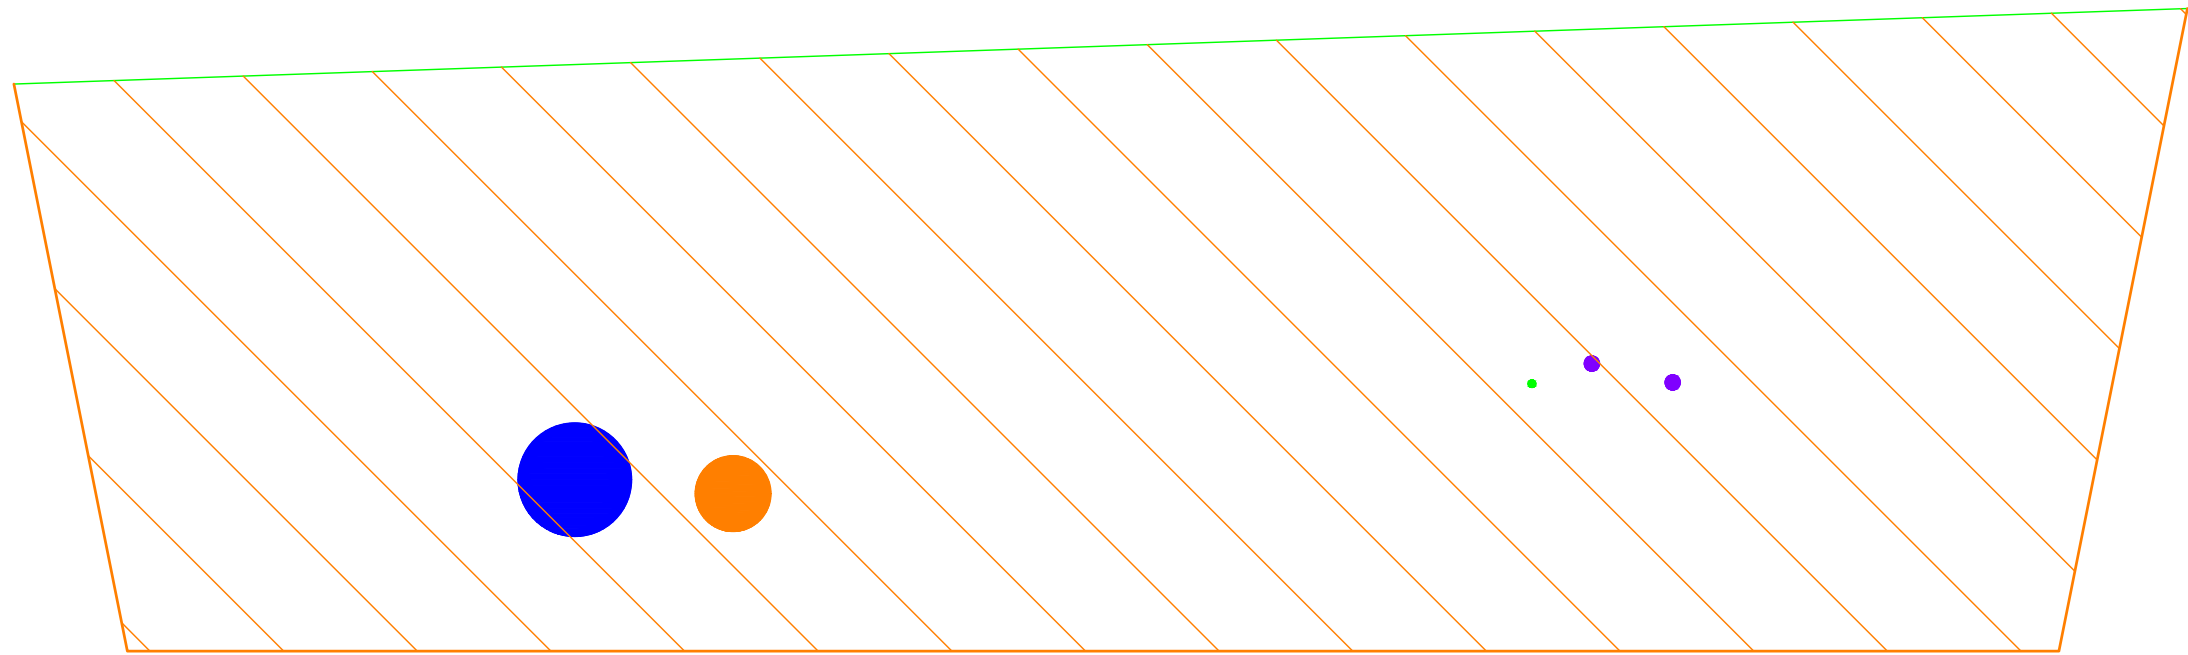
Proefsleuf 12  
Schaal 1:20

| | NAP+0.00 | Nulpunt | Water | Gas | Data | Elektra | Elektra | |
| Afstand t.o.v. nulpunt | 0.00 | | | | | | | |
| Hoogte t.o.v. NAP | 2.52 | | 1.63 | 1.54 | 1.74 | 1.80 | 1.75 | 2.72 |
| Diepte t.o.v. nulpunt | 0.00 | | -0.90 | -0.98 | -0.38 | -0.72 | -0.37 | 0.30 |
| Afstand t.o.v. nulpunt (KLIC) | | | 1.54 | 2.32 | | | 4.39 | 4.96 |
