nieuwbouw  
dienst stadsbeheer  
gemeente assen

bestektekening  
plattegrond verdieping

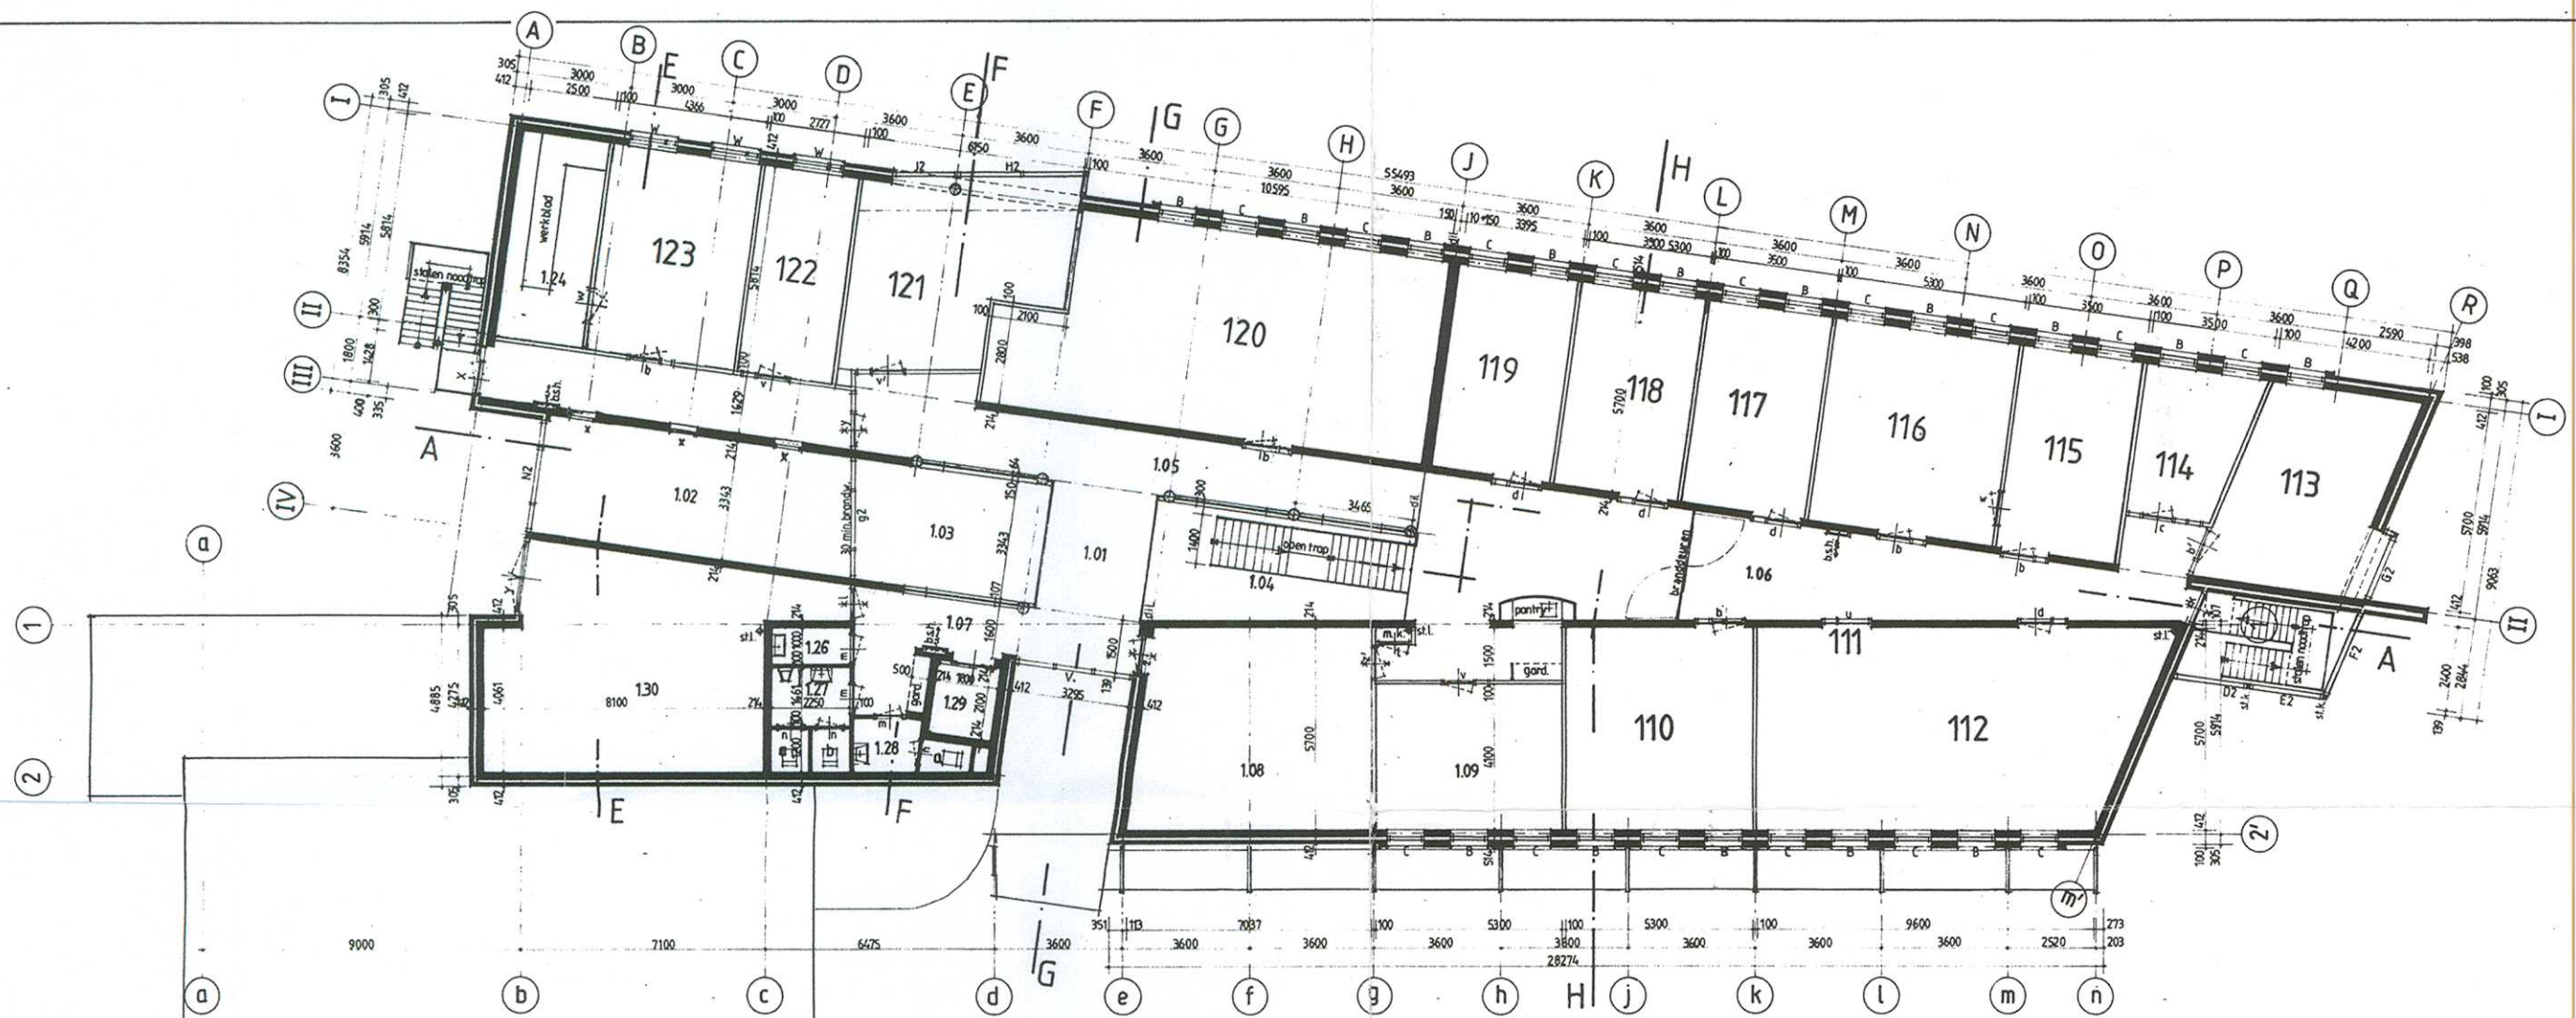
- 1.01 brug
- 1.02 vide kantine
- 1.03 vide wachtruimte
- 1.04 vide hoofdtrap
- 1.05 gang
- 1.06 gang
- 1.07 gang
- 1.08 archief
- 1.09 kopiëren/lichtdrukken
- 1.10 calculatie/beheer
- 1.11 projectleiders/bemonstering
- 1.12 noodtrappenhuis

- 1.13 hoofd afdeling
- 1.14 spreekkamer
- 1.16 opzichter
- 1.17 inspectie schoonmaak
- 1.18 algemeen
- 1.19 controller
- 1.20 administratie
- 1.21 directie
- 1.22 calc./bestek/toez.
- 1.23 externe diensten
- 1.24 systeembeheer

- 1.25 bordes
- 1.26 werkkast
- 1.27 voorportaal herentoiletten
- 1.27a heren w.c.
- 1.27b heren w.c.
- 1.28 voorportaal damestoilet
- 1.28a dames w.c.
- 1.29 toek. lift
- 1.30 verwarming + luchtbehandeling
- m.k. verdeelmeterkast
- b.s.h. brandslanghaspel + kast

- metselwerk gevelsteen
- kalkzandsteen lijmblokken
- gipsplaat-systeemwand
- brandw. en zelfsl. deur
- dil. dilataties
- st.l. standleiding hemelwater
- st.k. stalen kolom
