### Projectinformatie

| Projectnaam | Roc | Opdrachtgever | De Groot | <b>Resultaat test</b> |
| Project adres | Winterspelenplein 25 | Projectleider | Rob Friskes | <input type="checkbox"/> Afkeur |

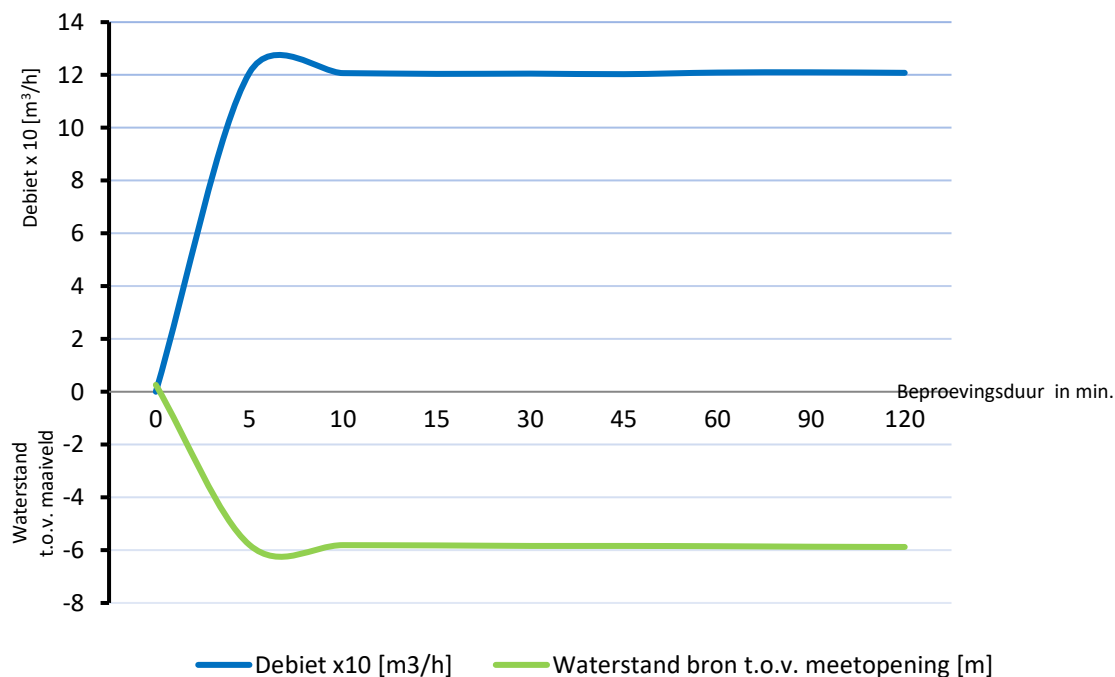
## Capaciteitsgrafiek

| Beproeveduur in minuten | Debiet x10 [m <sup>3</sup> /h] | Waterstand bron t.o.v. meetopening [m] | Stand peilfilter t.o.v. meetopening [m] | Temp. In C° | Druk in bar (in bronput) | |
| 120 | 12,08 | -5,88 | -4,29 | N.V.T. | 4,60 | Capaciteitstest |

| Maximaal debiet | 14,08 | -6,94 | -5,00 | N.V.T. | 3,10 | Max Debiet |
