## **Taxatierapport**

Bepaling van de herbouwwaarde, conform artikel 7:960 van het Burgerlijk Wetboek, ten behoeve van een brandverzekering.

### **Putterweg 16, 3851 GD Ermelo**

Thorbecke, Zwolle februari 2014

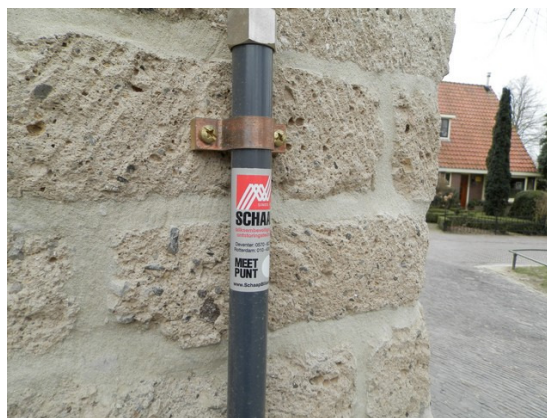
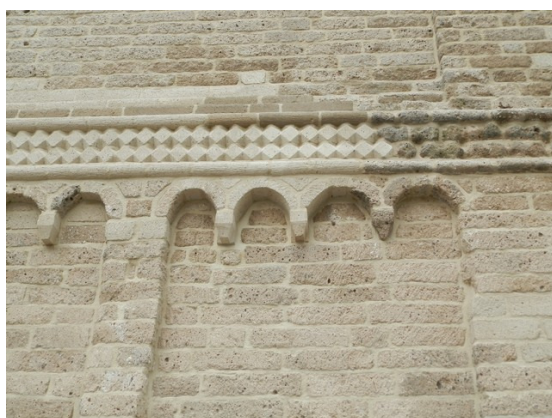
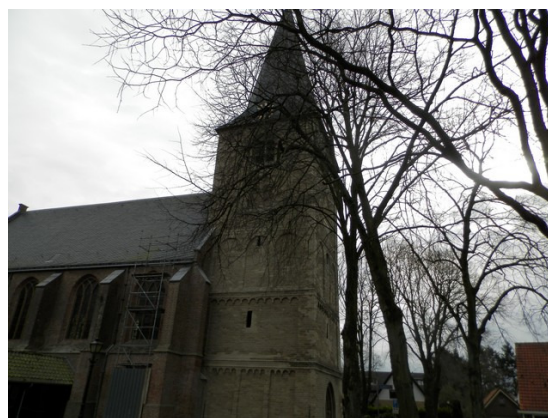
## 7 Foto's van het getaxeerde object

Het betrof een opname ter plaatse; bezig met restauratie.

De monumentale toren uit omstreeks 1200 is uit tufsteen opgetrokken en heeft een romaanse versiering met boogfriezen, gekoppelde nissen en galmgaten met deelzuiltjes. Forse, ingesnoerde naaldspits. Het geheel is getaxeerd inclusief de luidklokken, uurwerk en toebehoren. Gezien de gebruikte tufsteen valt de herbouwwaarde fors uit in relatie tot de grootte van het object.
