## RAPPORT EINDCONTROLE NA ASBESTVERWIJDERING

| <b>UW KENMERK</b> | <i>Opdrachtgever/eigenaar</i><br><i>Asbestverwijderingsbedrijf</i><br><i>DTA</i><br><i>Ref. nr. werkplan</i><br><i>Adres locatie/object</i> | <i>Van der Bel Asbestsanering B.V.</i><br><i>Van der Bel Asbestsanering B.V.</i><br><i>Dhr. R. Steenbergen</i><br><i>210316-BH</i><br><i>Slotweg 44 te Egmond aan den Hoef</i> |
| <b>ONS KENMERK</b> | <i>Soort</i><br><i>Omschrijving locatie/object</i><br><i>Projectnummer</i> | <i>Eindcontrole</i><br><i>Woning</i><br><i>2021.010241.1</i> |

ANALYSE RAPPORT EINDCONTROLE NA ASBESTVERWIJDERING  
VISUELE INSPECTIE + LUCHTBEMONSTERING (BEVINDINGENRAPPORT)

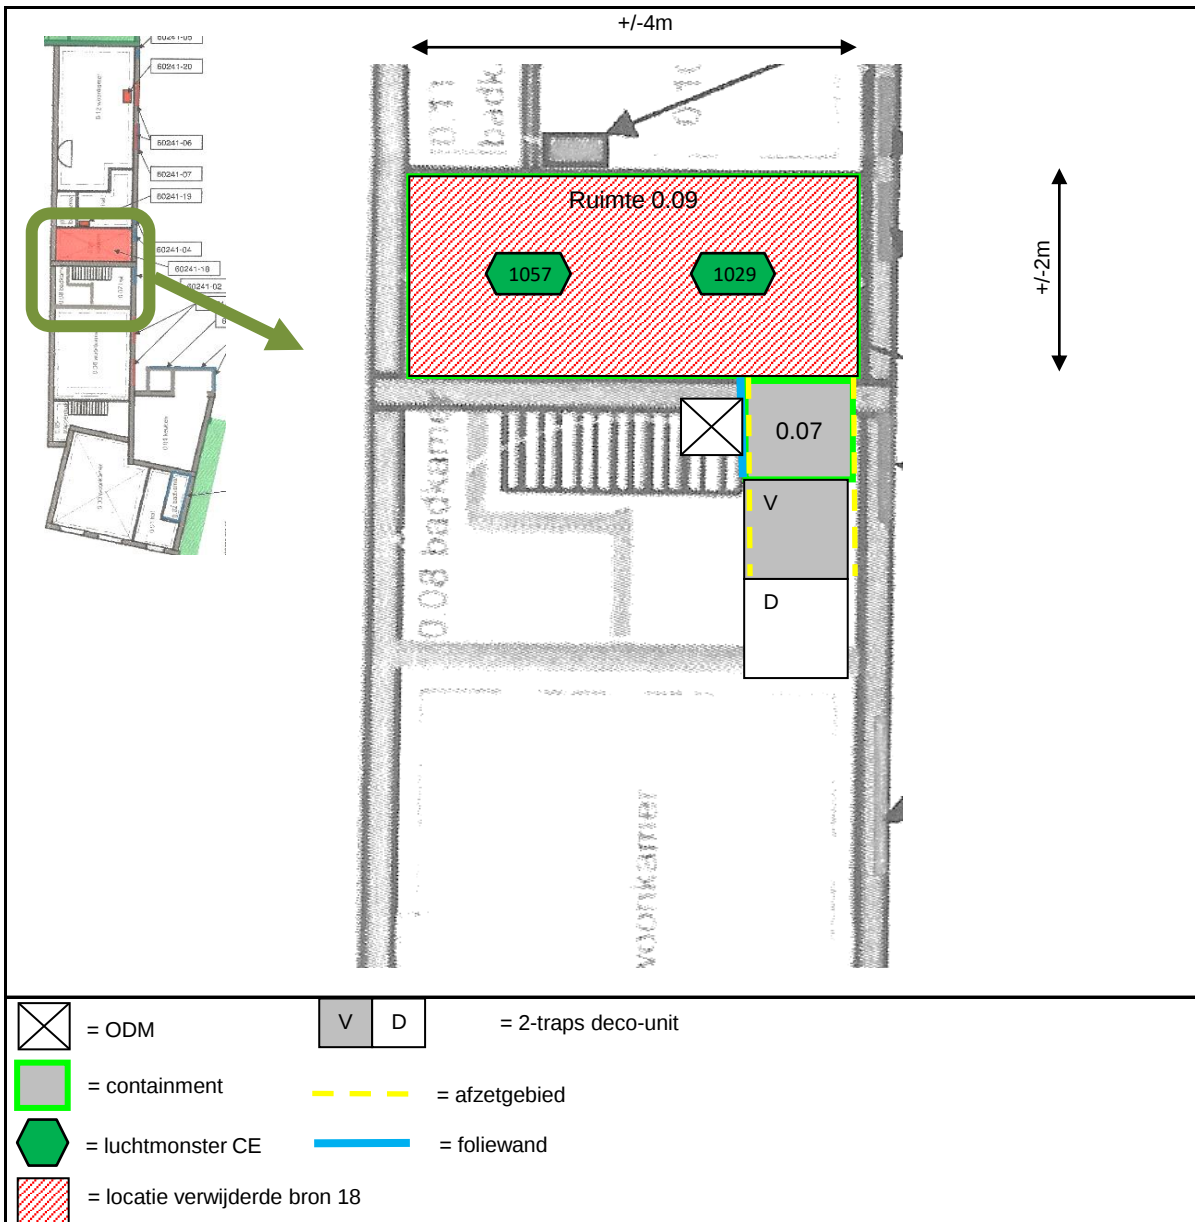
## Bijlage 1

| Onderzochte ruimte | Ruimte 0.09 en deel hal 0.07 |

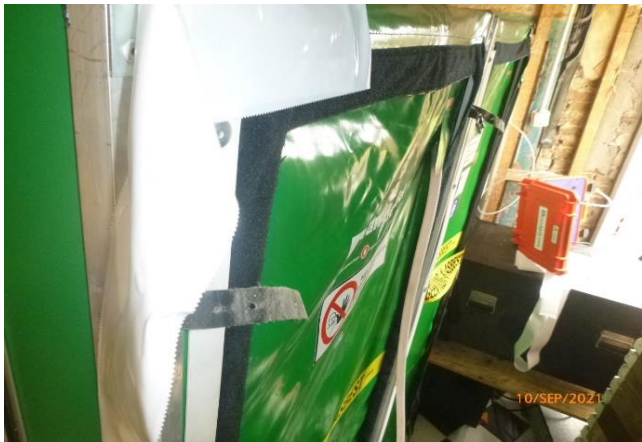
| Foto | 3 Vooraanzicht | Foto | 4 Tweetraps deco-unit |

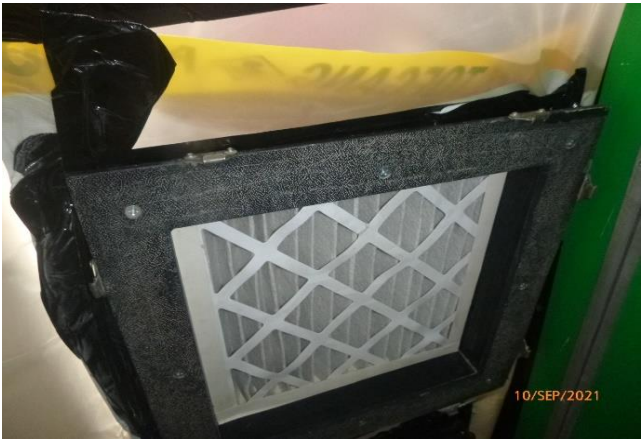
| Foto | 5 ODM en foliewand | Foto | 6 Ruimte 0.09 met locatie verwijderde bron 18 vloer, LM1029, LM1057 en foliewanden |

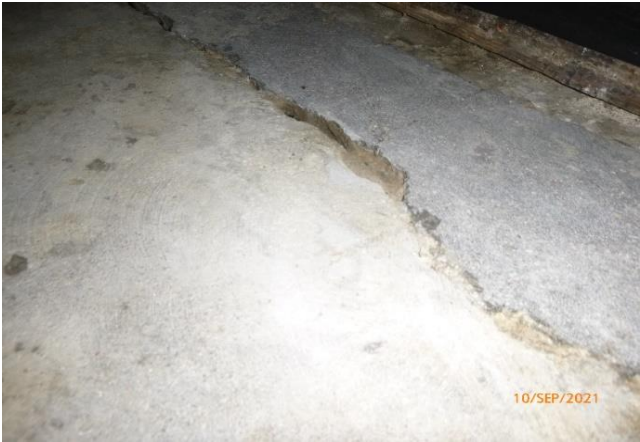
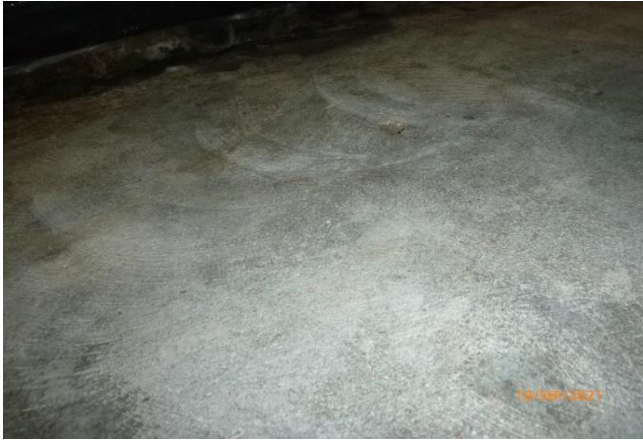
| Foto | 7 | Locatie verwijderde bron 18 geïnspecteerd aan de oppervlakte en tot +/- 2mm diepte in naden, kieren en gaten | Foto 8 Locatie verwijderde bron 18 geïnspecteerd aan de oppervlakte en tot +/- 2mm diepte in naden, kieren en gaten |

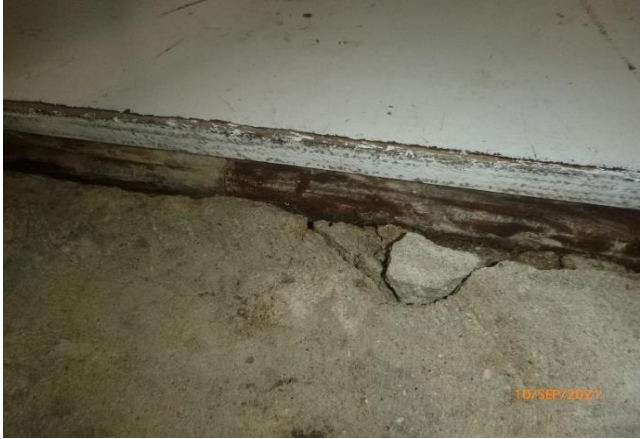
| Foto | 9 | Locatie verwijderde bron 18 geïnspecteerd aan de oppervlakte en tot +/- 2mm diepte in naden, kieren en gaten | Foto 10 Verzegeling |
