| project : <b>HERINRICHTING HAVERTERWEG, RANDENBORGWEG</b> | | <b>21.071</b> | |
| opdrachtgever : <b>GEMEENTE ECHT-SUSTEREN</b> | | | |
| onderwerp : <b>SITUATIE OPBREK</b> | | blad <b>B.02</b> | |

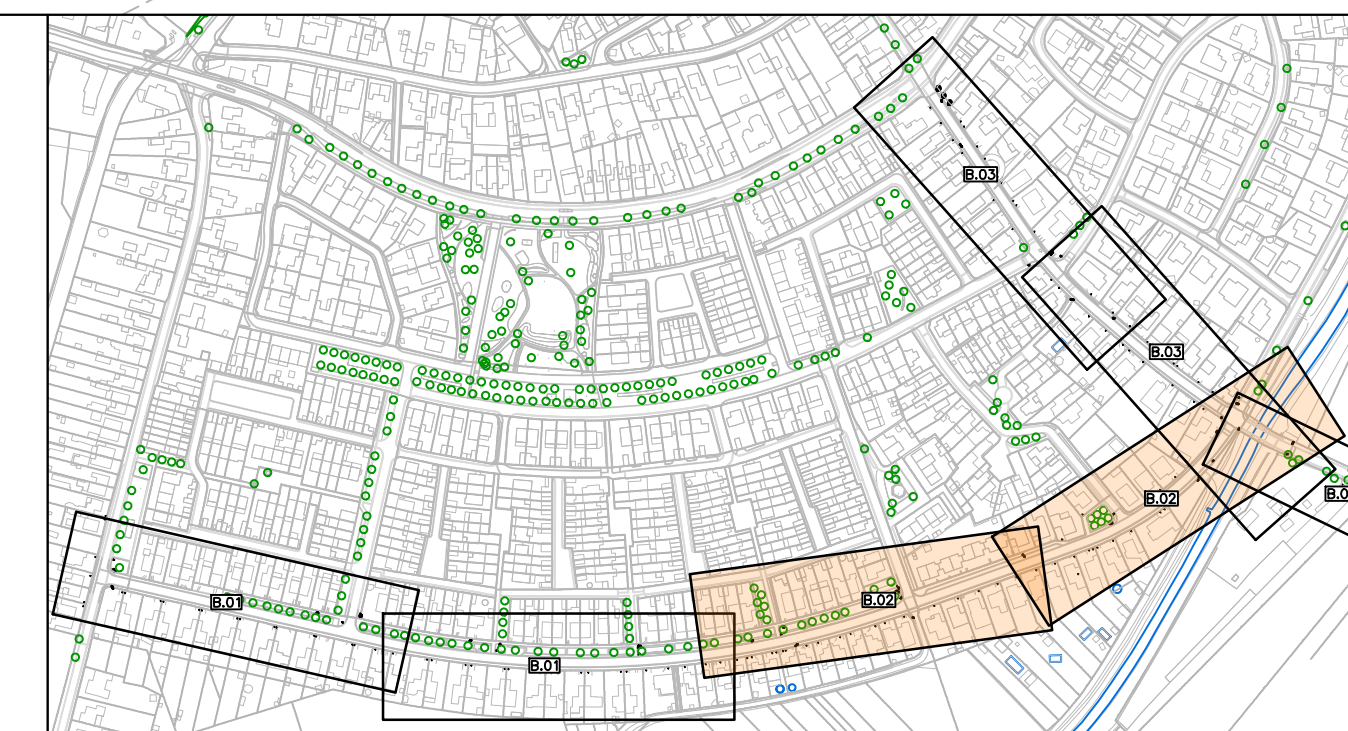
| | BESTANDE BEBOUWING | | OP TE BREKEN BETONTEGELS<br>300x150x45 mm. | | OP TE BREKEN KANTLAAG<br>1 GOOTTEGEL | | OP TE BREKEN SCHAMPELBLOKKEN | | TE VERWIJDEREN<br>KUNSTSTOF AFZETPAAL | | BESTANDE WEGWIJZER<br>ANWB | | BESTANDE TE HANDHAVEN<br>BESLANSITTEN |
| | BESTANDE INRIJT | | OP TE BREKEN<br>BETONSTRATSTEENEN KF | | OP TE BREKEN KANTLAAG<br>2 STREKKEN STRAATBAKSTEEN KF | | OP TE BREKEN BETONTEGELS<br>NOPPEN- EN GELUIDELINGTEGELS | | BESTANDE WATERAFSLUITER | | BESTANDE BRANDBRAAN | | OP TE BREKEN MUUR |
| | WERKGRENS | | OP TE BREKEN KANTLAAG<br>230/250x200 mm | | OP TE BREKEN KANTLAAG<br>2 STREKKEN BETONSTRATSTEEN KF | | OP TE BREKEN TE<br>HANDHAVEN KOLK | | BESTANDE LICHTMAST | | TE VERWIJDEREN AFVALBak | | |
| | OP TE BREKEN<br>ASFALTVERHARDING | | OP TE BREKEN TROTTORBAAND<br>180/200x200 mm | | OP TE BREKEN MOLGOOT<br>5 STREKKEN BETONSTRATSTEEN KF | | BESTANDE TE VERWIJDEREN<br>KOLK | | BESTANDE TE VERWIJDEREN<br>BEBORING<br>(INCLUSIEF VERKEERSBORDPAAL) | | BESTANDE TE VERWIJDEREN HAAG | | BESTANDE TE<br>HANDHAVEN BOOM |
| | ZAGEN ASFALTVERHARDING | | OP TE BREKEN OPSLUITBAND<br>100x200 mm | | OP TE BREKEN INRIJTBLOKKEN<br>CA. 400x200x150 mm | | BESTANDE TE VERWIJDEREN<br>PUTAND MET PUTDEKSEL | | BESTANDE VERKLIKKER | | BESTAND TE MAIEN/FREZEN GAZON | | |
| | OP TE BREKEN BETONTEGELS<br>300x300x45/60 mm. | | OP TE BREKEN OPSLUITBAND<br>60x200 mm | | OP TE BREKEN PREFAB<br>VERKEERSREMPELS<br>500x2400 mm | | BESTANDE TE BEHOUDEN<br>PUTAND MET PUTDEKSEL | | BESTANDE CAI-KAST | | BESTAND TE ROOIJEN BOSSAGE | | |

VERKEERSBORDEN EN VERKEERSBORDPALEN  
MET \* WORDEN HERGEBRUIKT IN DE NIEUWE  
SITUATIE
