## Drechtsteden

Basisschool Kiem

Rapportage referentie: Prj22031151

Rapportage datum: 01 april 2022

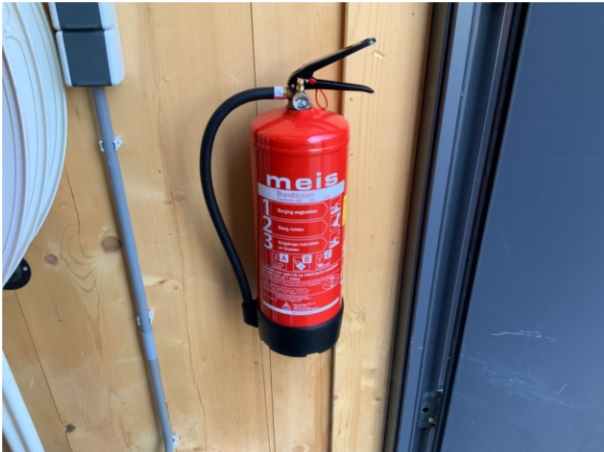
#### Blusmiddelen

Brandblussers aanwezig en worden periodiek onderhouden.

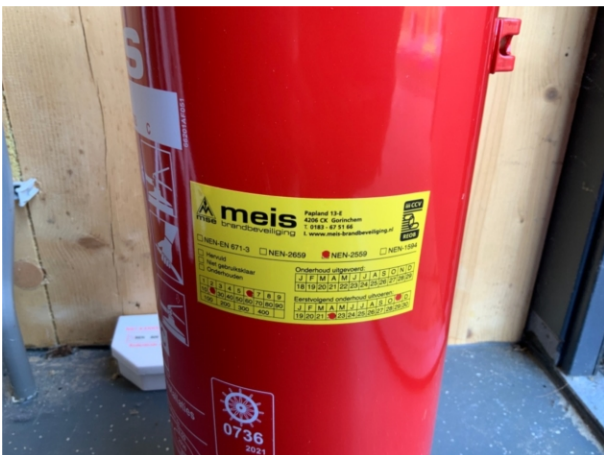
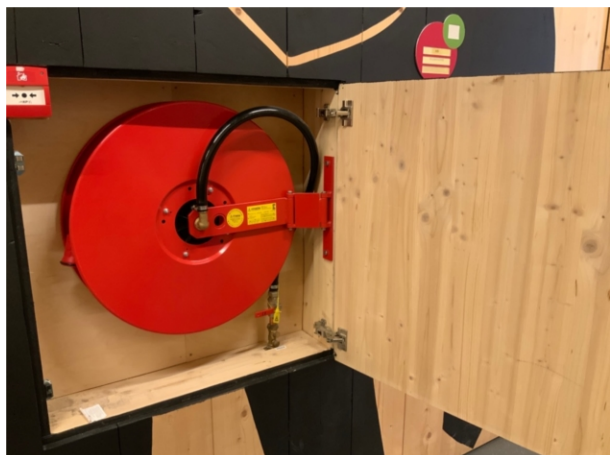
### Brandslanghaspels

Brandslanghaspels aanwezig en worden periodiek onderhouden.

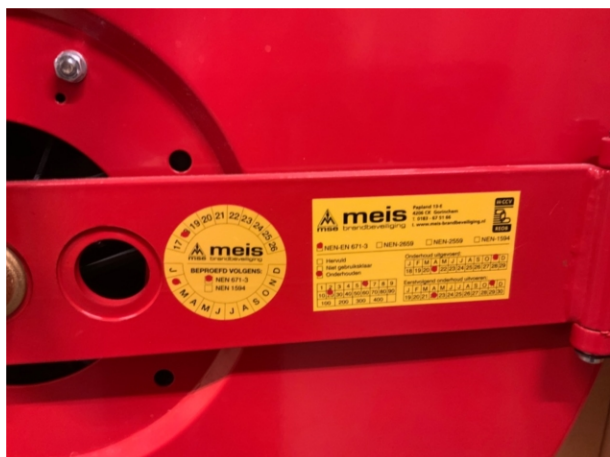
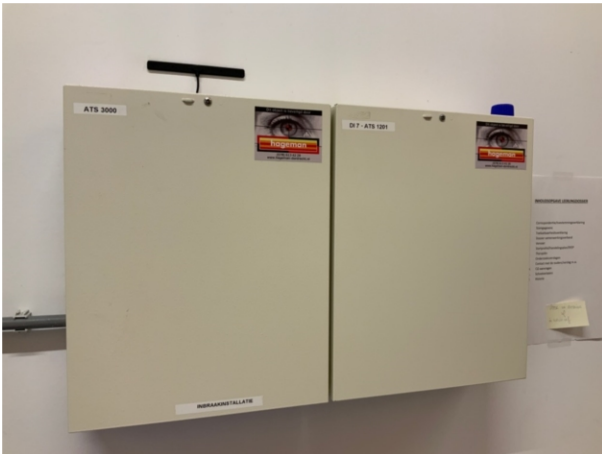
#### Inbraakbeveiligingsinstallatie

Inbraakinstallatie aanwezig, wordt jaarlijks onderhouden en heeft een doormelding aan PAC

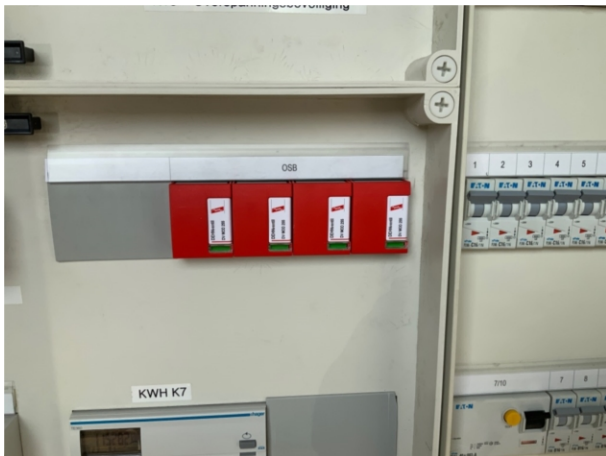
#### Overspanningsbeveiliging

Overspanningsbeveiliging is aanwezig en operationeel.

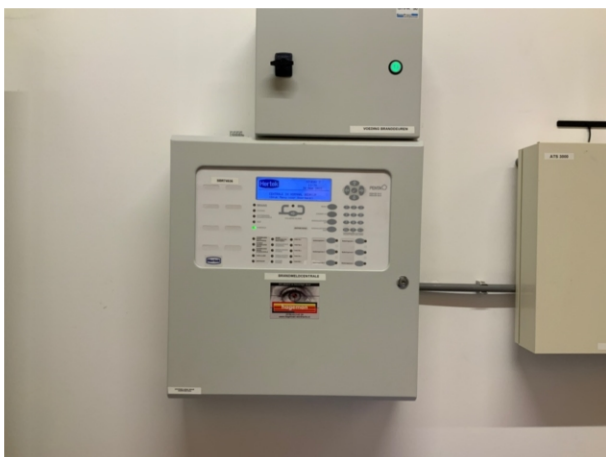
#### BMI Brandmeldinstallatie

Brandmeldinstallatie aanwezig met doormelding aan PAC en wordt jaarlijks onderhouden.

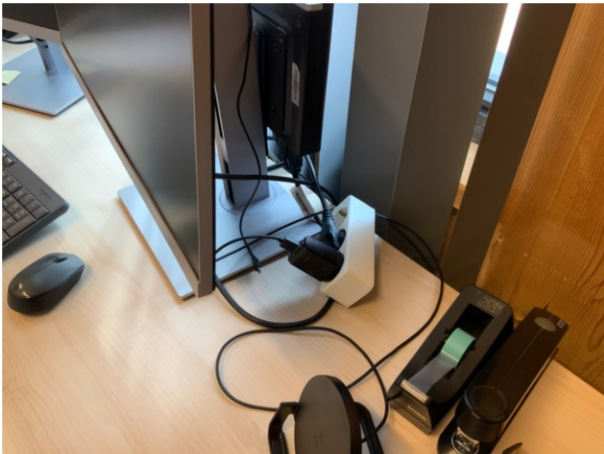
### Stekkerdozen / verlengsnoeren / kabelhaspels

Bij verkeerd gebruik van stekkerdozen, verlengsnoeren en kabelhaspels kan brand ontstaan. Probeer daarom het gebruik ervan ook tot een minimum te beperken. Enkele tips bij gebruik van stekkerdozen, verlengsnoeren en kabelhaspels:

- \* Gebruik enkel om elektrische apparatuur tijdelijk van stroom te voorzien. Voor vaste opgestelde installaties uitsluitend een vaste 230V of 360V aansluiting gebruiken.
- \* Rol verlengsnoeren altijd helemaal uit als je die gebruikt. Een opgerold snoer in een kabelhaspel kan erg warm worden.
- \* Voorkom vuil en verwijder stofnesten
- \* Let er bij het gebruiken van een haspel op dat je niet meer vermogen (watt) aansluit dan het aangegeven maximale vermogen van de haspel. Sluit daarom grote stroomverbruikers altijd rechtstreeks aan op een vaste aansluiting.
- \* Gebruik nooit meer dan één verlengsnoer/stekkerdoos/haspel tussen apparatuur en de vaste aansluiting

| Aanvullende preventie maatregelen | Status |
|---|---|
| Stekkerdozen / verlengsnoeren / kabelhaspels | Laag |

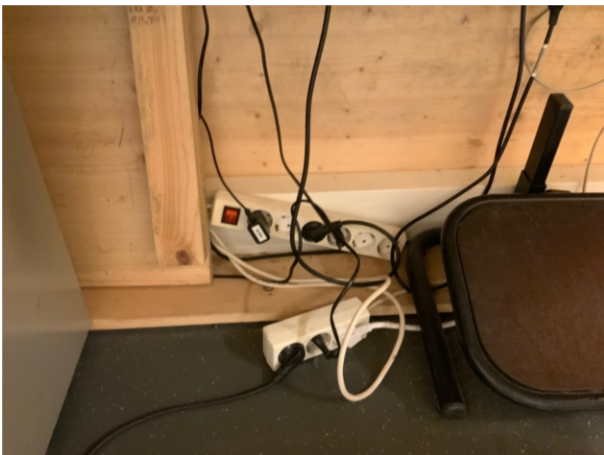
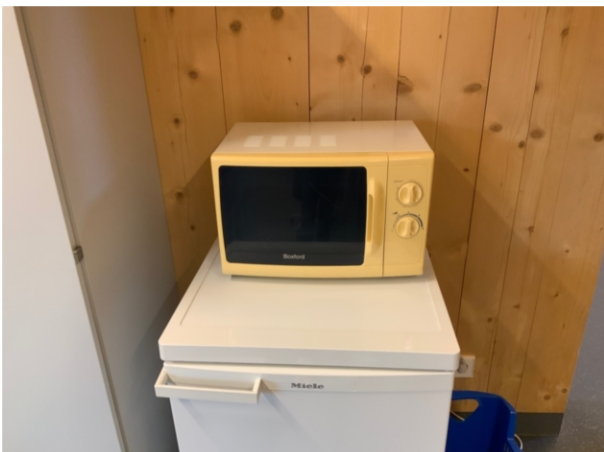
### NEN 3140 keuring huishoudelijke apparatuur

De meeste elektrische branden worden veroorzaakt door defecte, oude of verouderde huishoudelijke apparatuur. Huishoudelijke apparaten (radio's, koffiezetapparaten, enz), al dan niet van huis meegenomen, vallen onder de arbeidsmiddelen richtlijn en zijn hierdoor NEN 3140 plichtig.

Met betrekking tot de aansprakelijkheid vallen deze apparaten onder de verantwoordelijkheid van het bedrijf en dienen hierdoor meegenomen te worden tijdens een periodieke inspectie.

| Aanvullende preventie maatregelen | Status |
|---|---|
| Huishoudelijke apparatuur | Middel |

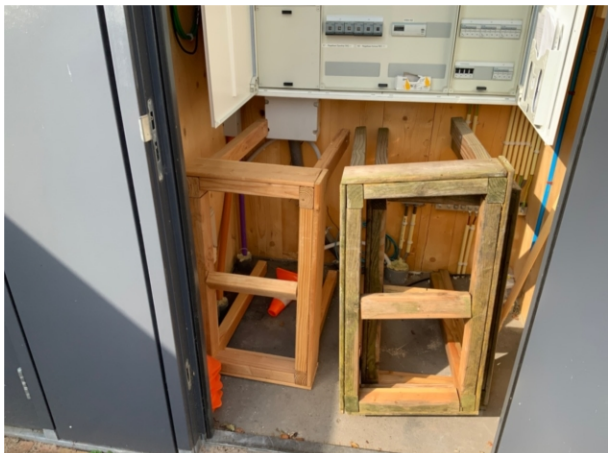
#### Opslag technische- of elektrische ruimte

Technische- of elektrische ruimte wordt tevens gebruikt als opslag. Gebruik deze ruimte niet als opslagruimte van (brandbare) materialen en houd deze ruimte bereikbaar.

| Aanvullende preventie maatregelen | Status |
|---|---|
| Opslag technische- of elektrische ruimte | Laag |

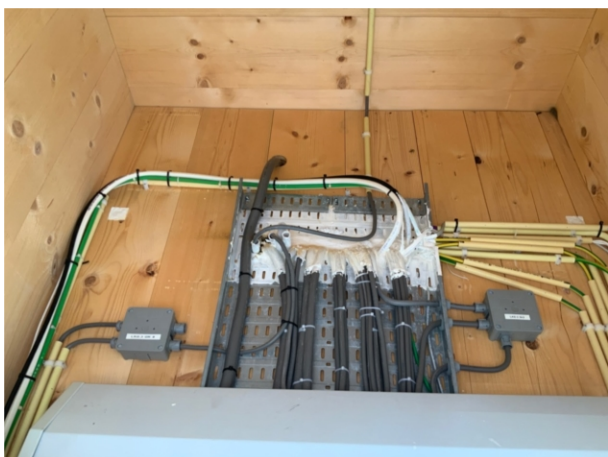
#### Brandwerende doorvoeringen

Wij troffen doorvoeringen in brandwerende scheidingswanden aan die niet of onvoldoende brandwerend zijn afgedicht. Hierdoor kan rook, roet, hitte of vuur via deze doorvoering zich verspreiden naar andere brandcompartimenten. Wij adviseren u een controle uit te laten voeren door een hiervoor gecertificeerd bedrijf en de ondeugdelijke doorvoeringen te herstellen.

Graag ontvangen wij na herstel van de gebreken een bevestiging en opleveringsrapport van de uitgevoerde werkzaamheden.

| Aanvullende preventie maatregelen | Status |
|---|---|
| Brandwerende doorvoeringen | Middel |

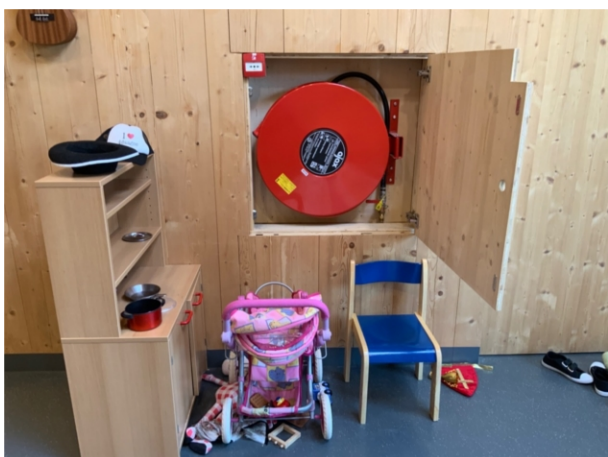
#### Blusmiddelen vrijhouden

Alle brandblussers en brandslanghaspels dienen goed zichtbaar en bereikbaar te zijn zodat deze bij een (beginnende) brand snel kunnen worden ingezet. Tijdens onze inspectie waren een aantal blusmiddelen slecht bereikbaar doordat er opslag voor of tegen waren geplaatst.

| Aanvullende preventie maatregelen | Status |
|---|---|
| Blusmiddelen vrijhouden | Middel |

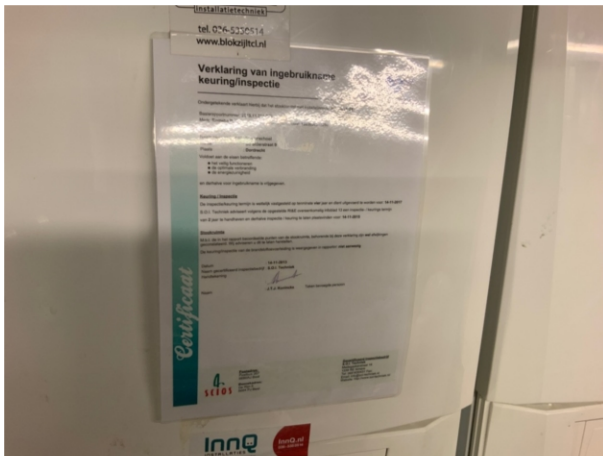
### Wettelijke keuring verwarmingsinstallatie

Een verwarmingsinstallatie of gecombineerd verwarmings- en ventilatiesysteem met een nominaal vermogen van meer dan 70 kW moet ten minste eenmaal per 4 jaar gekeurd zijn. De periodieke keuring zorgt voor veilig functioneren, optimale verbranding en het energiezuinig functioneren.

Wij hebben vastgesteld dat uw verwarmingsinstallatie een groter nominaal vermogen heeft 70 kW en dat er (nog) geen keuring is uitgevoerd.

Voor alle verwarmingsinstallaties met een nominaal vermogen meer dan 100 kW (die al eerder onder de keuringsplicht vielen) geldt die plicht per direct. Alleen voor systemen die nog niet onder de plicht vielen (70-100 kW) geldt dat ze uiterlijk 10 maart 2024 gekeurd moeten zijn.

| Aanvullende preventie maatregelen | Status |
|---|---|
| Verwarmingsinstallatie is wel SCIOS keuringsplichtig maar niet uitgevoerd. Keuring opgenomen als preventie. | Middel |

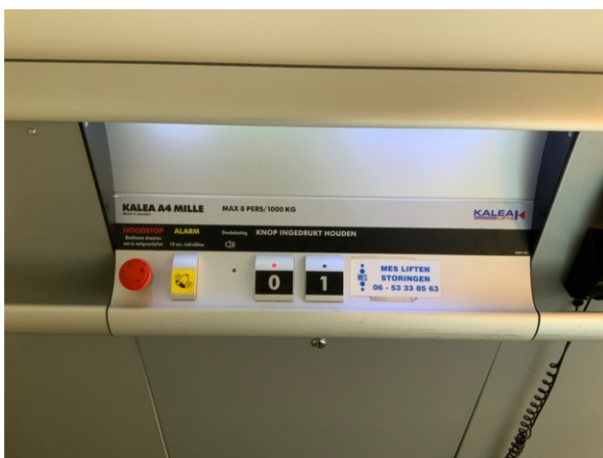
### Lift onderhoud

Tijdens het beoordelen van de liftinstallatie hebben wij geconstateerd dat het onderhoud niet of niet recentelijk is uitgevoerd. Voor een veilige en goede werking van uw liftinstallatie is periodiek onderhoud noodzakelijk. Wij adviseren u het onderhoud op korte termijn te laten uitvoeren door een gecertificeerde installateur. Graag ontvangen wij na het uitvoeren van de onderhoudswerkzaamheden een bevestiging van de uitgevoerde werkzaamheden.

| Aanvullende preventie maatregelen | Status |
|---|---|
| Periodieke keuringsticker is niet aanwezig. Actie opgenomen als preventie. | Laag |

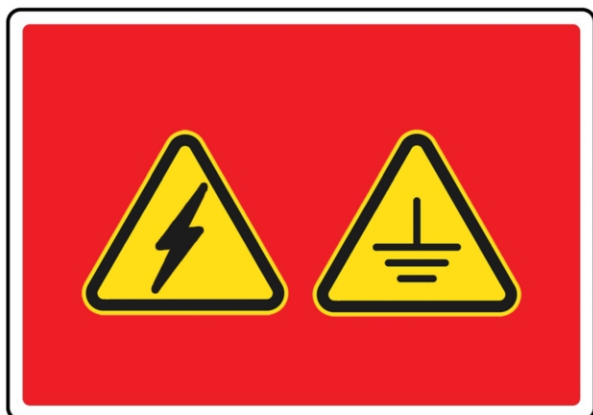
#### Bliksem- en aardingsinstallatie

In Nederland vinden elk jaar ca. 250.000 geregistreerde blikseminslagen plaats. Dat aantal zal de komende jaren alleen maar toenemen, omdat de weersomstandigheden door de ingezette klimaatverandering steeds extremer zal worden. Al deze directe en indirecte inslagen brengen grote risico's met zich mee waaronder: Brand, letselschade en schade aan gebouw en elektrische installaties. Een bliksem- en aardingsinstallatie beschermt tegen de gevolgen van blikseminslag.

Een dergelijke installatie bestaat meestal uit twee delen welke samen een geïntegreerde oplossing vormen:

1. Directe inslag : Bij een directe inslag slaat de bliksemstroom direct in een gebouw. Om schade bij dit type inslag te voorkomen wordt er een bliksemafleidersysteem aan een gebouw geïnstalleerd. Deze installatie voert de bliksemstroom af naar de aarde.

2. Indirecte inslag : Een indirecte blikseminslag vindt plaats in de buurt van een gebouw of object. Via leidingen in de grond zoals telefoon-, gas-, water- en elektraleidingen kan een bliksemstroom een pand binnenkomen. Gevolg: o.a. computers, alarmsystemen en klimaatinstallaties lopen ernstige schade op. Om schade bij dit type inslag te voorkomen wordt er een overspanningsbeveiliging geplaatst in de centrale elektrische verdeelinstallatie.

| Aanvullende preventie maatregelen | Status |
|---|---|
| Geen bliksem- en aardingsbeveiliging aanwezig. Advies opgenomen als preventie. | Laag |
