# Onderzoek kunstgrasveld SV Dios Dotterbloemstraat 2 te Nieuw-Vennep

| Projectnummer: | 224109-1 |
| Plaats, datum: | Velserbroek, 30 november 2022 |

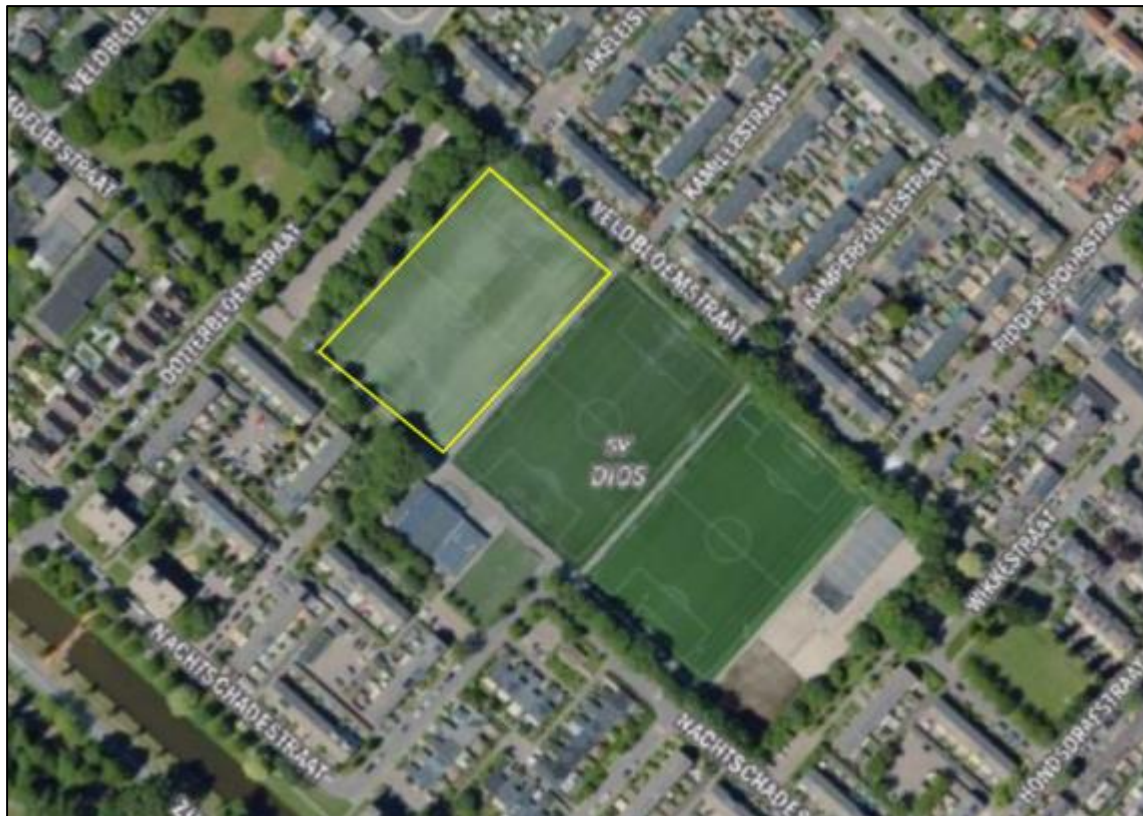
**figuur 1: onderzoekslocatie op luchtfoto (bron: cyclomedia)**

De algemene gegevens staan per veld vermeld in tabel 1. De topografische ligging van de locatie is weergegeven in bijlage 1.1. Een overzichtstekening van het veld is opgenomen in bijlage 1.2. In figuur 1 is de onderzoekslocatie op een luchtfoto uit 2021 met een geel kader aangegeven.

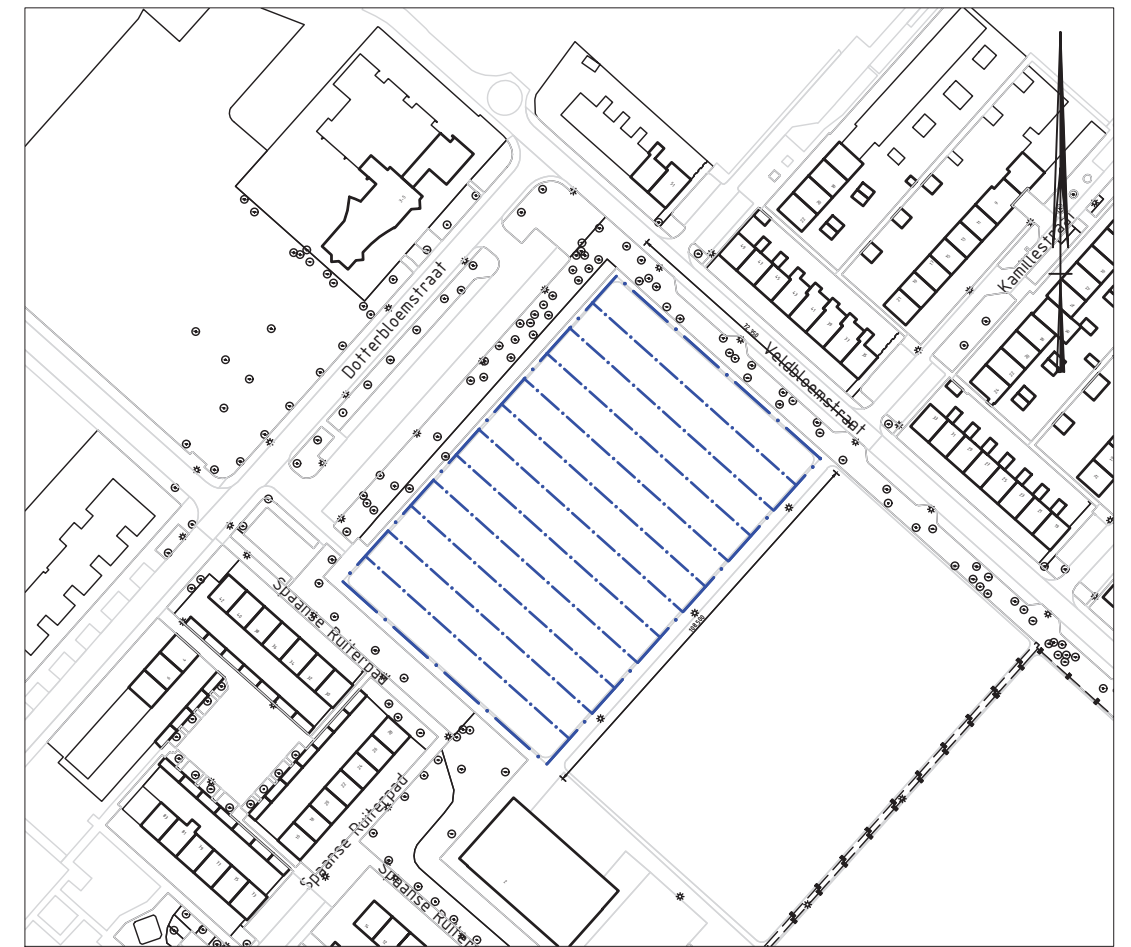
TEKENINGOMSCHRIJVING  
OVERZICHTSTEKENING

De locaties van de bemonsteringspunten zijn aangegeven op de overzichtstekening in bijlage 1.2. De analysecertificaten zijn opgenomen in bijlage 3.

Berekening aselechte monsternemingspunten, gestratificeerd op de X-as (lijnvormige keuringsobjecten)
