's-Gravenweg 16  
Nieuwerkerk aan den IJssel

Schade en herstel  
13-02-2023

formaat A3  
schaal 1:100  
Blad SH-01

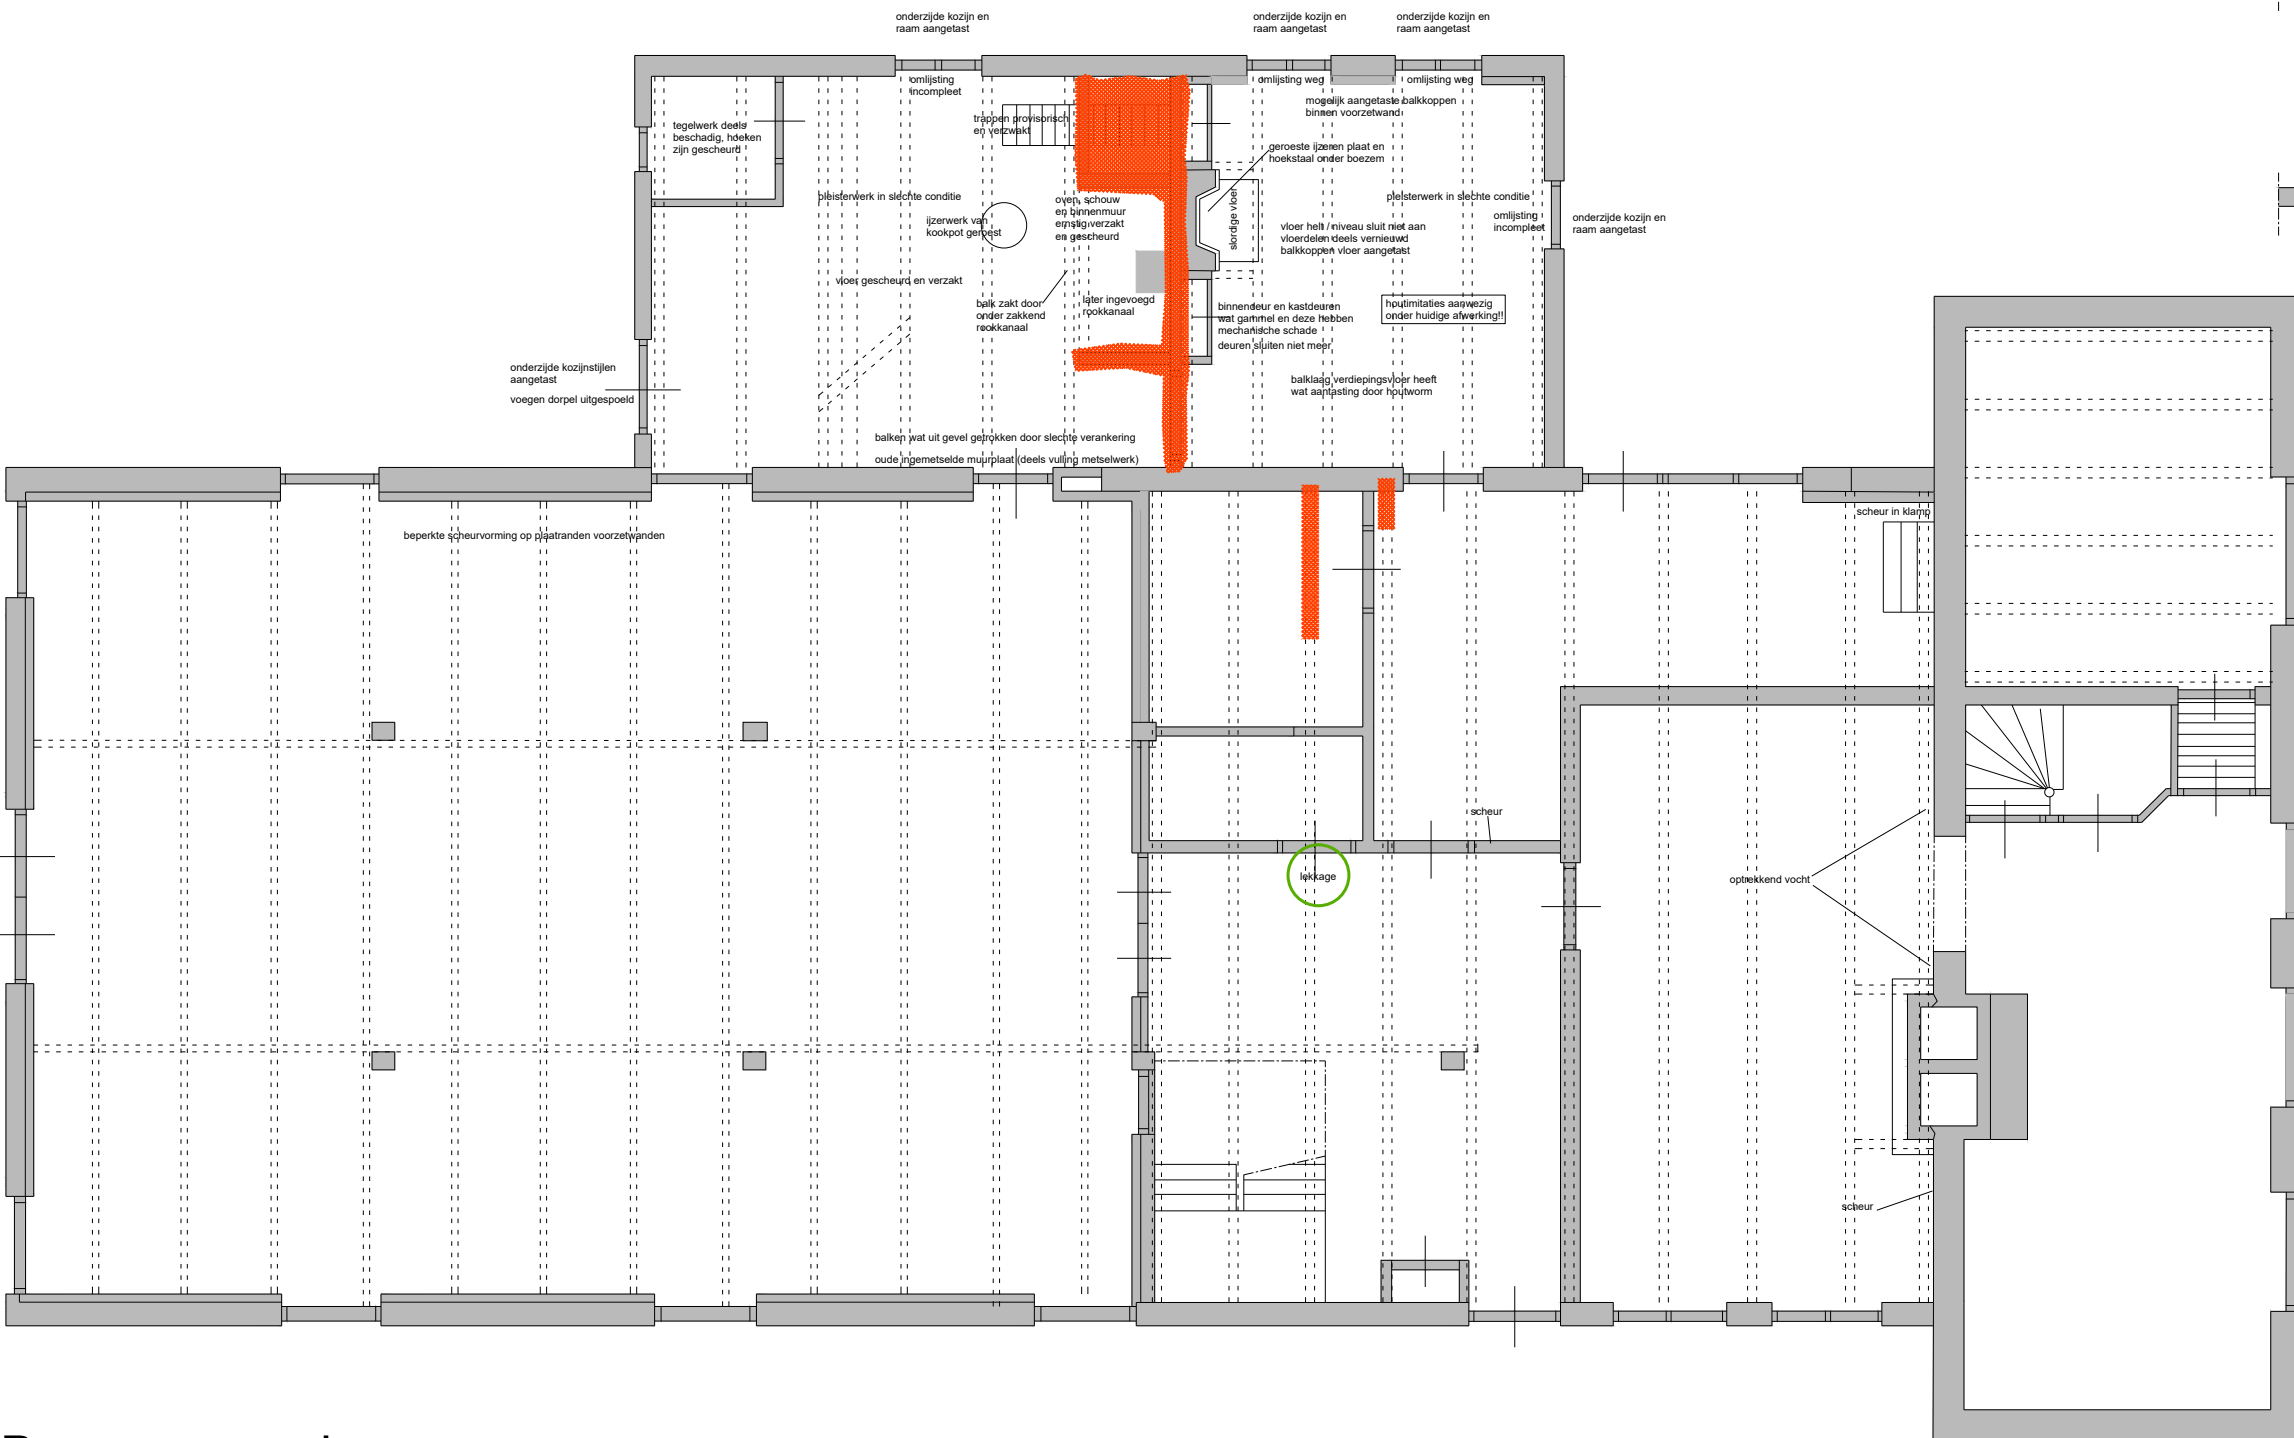
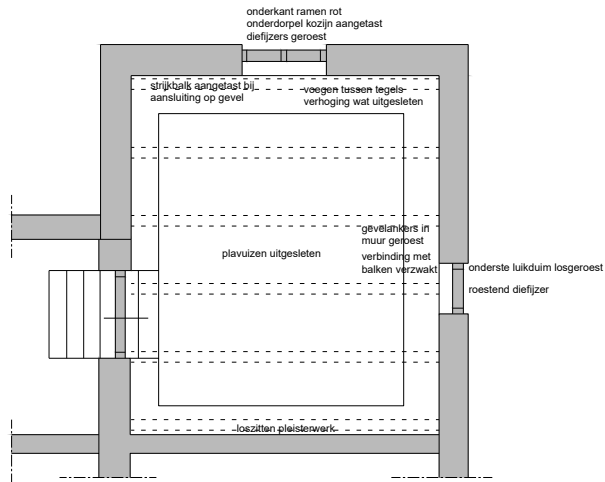
- Algemeen voorkomende schade:
- Verspreid op beperkte schaal beschadigd voegwerk
  - Beschadigde beglazing / verouderd isolatieglas
  - Verouderde stopverfzomen
  - Verouderde en/of weggevalen loodaansluitingen
  - (sterk) verweerde / aangetaste rietdekking
  - Slordige, deels beschadigde pannendeckingen
  - Plaatselijke aantasting constructies door lekkages
  - Schilderwerk verouderd
  - Schade gevelopeningen vooral op liggende delen
  - Oppervlakkige schade aan alle houtwerk gevelopeningen
  - Interieurafwerkingen, sanitair en keuken gedateerd
  - Installaties en rioleringen verouderd
  - Inspectie funderingen noodzakelijk

- constructieve schade / inboetwerk / vervanging materiaal
- oppervlakkige schade / partieel herstel / voegherstel / afwerking
- scheuren in metselwerk / inboetwerk / constructief herstel
- incidentele beschadigingen / kleine reparatie
