| <b>Paspoort</b> | Opnamedatum: | 07-12-10 |
| Objectcode: | RP1.EHBO1 | |
| Objectnaam: | Gebouw 4 Reeuwijkse Hout | |
| Type object: | EHBO Gebouw | |

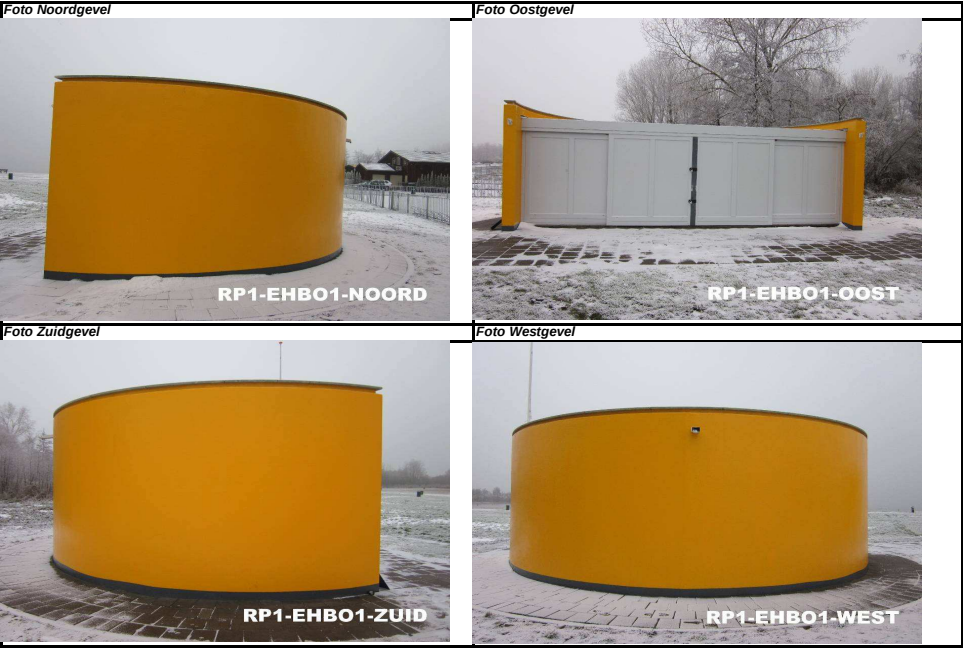
| Opmerkingen/ bijzonderheden: | Er zitten verschillende scheuren in de betonnen muur. |

| Gevels: | Redelijk | Goed |
| Afwerking wanden: | Redelijk | |
| Verharding rond gebouw: | Redelijk | |
