SAMEN.WONEN

BASISKWALITEIT

VERSIE OKTOBER 2023

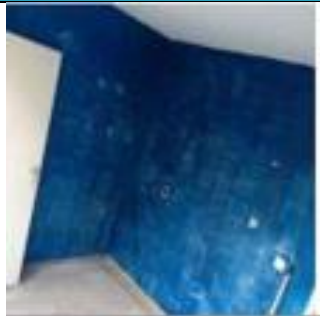
| | Wanden | | |
|---|---|---|---|
| A | Kleuren, vlekken, kleine oneffenheden. | Geen | |

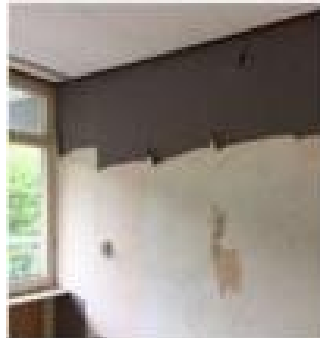
| | Wanden | | |
|---|---|---|---|
| B | Delen van een wand herstellen / stucen: <ul style="list-style-type: none"> <li>- Plaatselijke losse of onthechte toplaag stucwerk, stukken uit het stucwerk, behoorlijke scheuren in de wand (&gt; 3mm breed), schimmelplekken.</li> <li>- Gebladderde oude witlagen, losse behanglagen, pluggen, te verwijderen door vertrekkende huurder.</li> </ul> | Herstellen | |

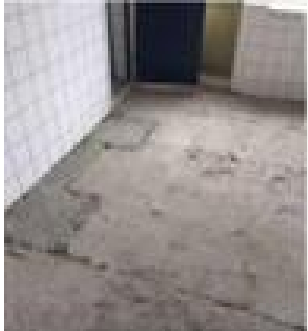
| | Vloeren | | |
|---|---|---|---|
| B | <ul style="list-style-type: none"> <li>- Delen van de vloer zijn te herstellen (plaatselijk):</li> <li>- Scheuren, gaten, lekkage, rottende of losse vloerbalk.</li> <li>- Krakende vloerdelen zo mogelijk extra vastschroeven.</li> <li>- Dekvloer laat los, stukken uit de vloer.</li> <li>- Verzakking van vloerdelen (nader onderzoek).</li> </ul> | Herstellen | |

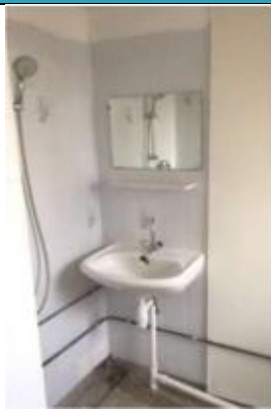
| | Badkamer | | |
|---|---|---|---|
| A | - Lichte gebruiksschade, goede werking, goed vast, kleine haarscheurtjes, putjes. | Geen | |

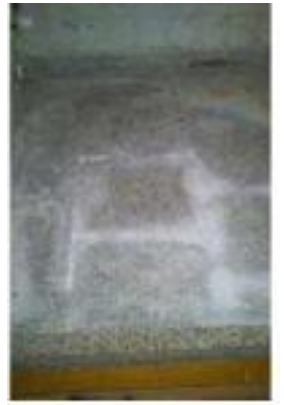
| B | <ul style="list-style-type: none"> <li>- Gaten in tegels, loszittende, gescheurde of ontbrekende tegels = enkele tegels vervangen.</li> <li>- Kalkaanslag schoonmaken, evt. vloer coaten.</li> <li>- Vervuild of ontbrekend voegwerk herstellen.</li> <li>- Granito: scheuren, stukjes afgebrokkeld, verkleurd. Schuren, opvullen en/of 2 componenten antislip coating aanbrengen.</li> </ul> | Herstellen | |

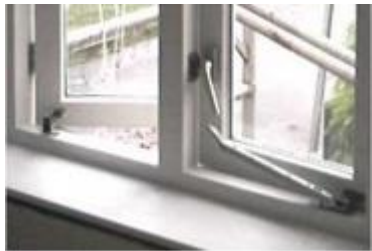
| A | <ul style="list-style-type: none"> <li>- H&amp;S is functioneel en goed bevestigd.</li> <li>- Verschillende modellen of niet gelijksluitende cilinders zijn toegestaan.</li> <li>- Gebruikssporen, kleine krasjes of (verf)vlekjes op beslag en scharnieren.</li> </ul> | Geen | |

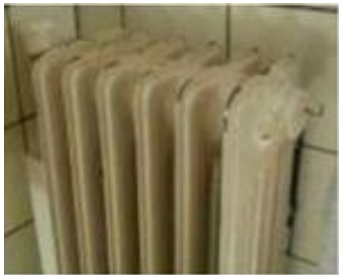
| | Radiatoren, leidingen en overig | | |
|---|---|---|---|
| A | <ul style="list-style-type: none"> <li>- Radiator en/of leidingwerk (mee)geverfd door huurder (eventuele schade / benadeling verhuurbaarheid = herstel(kosten) vertrekkende huurder)</li> <li>- Radiator: kale plekjes, gebruiksschade, verkleuring, goede werking.</li> <li>- CV: goede werking.</li> </ul> | Geen | |

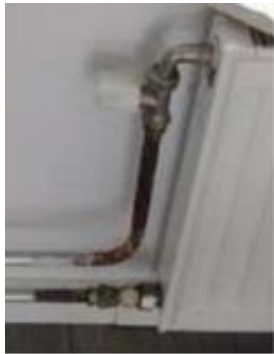
| | Radiatoren, leidingen en overig | | |
|---|---|---|---|
| C | <ul style="list-style-type: none"> <li>- Radiator werkt niet goed meer, ernstige corrosie, kans op doorroesten en lekkage.</li> <li>- Onherstelbare corrosie op leidingwerk; delen vervangen.</li> </ul> | Vervangen | |
