## **Inspectie Rapportage**

brandstoftoevoersysteem

**Locatie** : Fontys Hogescholen Gebouw P2  
**Adres** : Professor Goossenslaan 1  
**Postcode** : 5022 DM  
**Plaats** : Tilburg

# **INSPECTIERAPPORT EERSTE BIJZONDERE INSPECTIE (E.B.I.)**

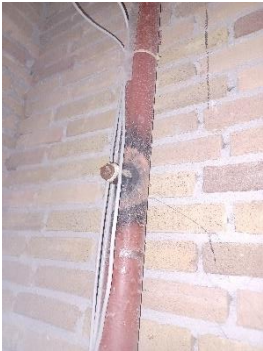
De gasleiding wordt in de gasmeterkast niet als zodanig aangeduid.

| Locatie | Omschrijving | Afbeelding |
|---|---|---|
| In gasmeterkast | Nog behandelen met ijzermenie en herkenbaar maken | |

De gasleiding met een roestwerende okergele verf behandelen of middels stickers als zodanig aanduiden.

Tevens dient de leiding waar de lassok op is gelast, te worden behandeld met ijzermenie om roesten te voorkomen.
