## **Inspectie Rapportage**

brandstoftoevoersysteem

**Locatie** : Fontys HS Gebouw W3  
**Adres** : Tegelseweg 255  
**Postcode** : 5912 BG  
**Plaats** : Venlo

**INSPECTIERAPPORT PERIODIEKE INSPECTIE (P.I.)**

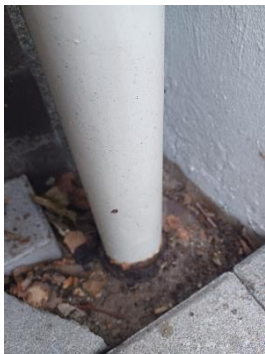
| Locatie | Omschrijving | Afbeelding |
|---|---|---|
| Voor stookruimte<br>0.19A | Gasleiding is geoxideerd. | |

De gasleiding die zich buiten bevindt, voor stookruimte 0.19A , dient te worden behandeld tegen verdere corrosie. Dit is voor de flens en de leiding.

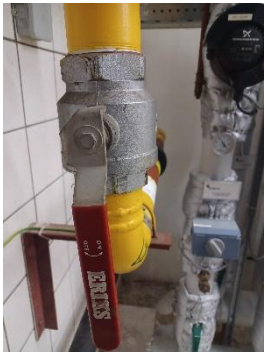
| Component: | Locatie: | OK? | | | Gecontroleerd op: |
|---|---|---|---|---|---|
| Hoofdgasafsluiter HA | In stookruimte | <input type="checkbox"/> | <input checked="" type="checkbox"/> | <input type="checkbox"/> | Bereikbaarheid, afsluitbaarheid, gangbaarheid & dichtheid. |

| Locatie | Omschrijving | Afbeelding |
|---|---|---|
| In stookruimte 0.49 | Sluit zeer slecht en dient te worden vervangen | |

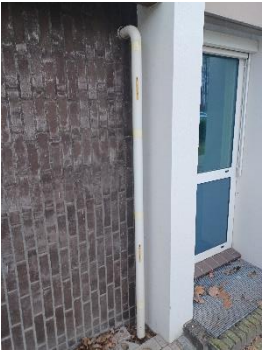
| Locatie | Omschrijving | Afbeelding |
|---|---|---|
| Voor stookruimte<br>0.19A | Gasleiding is geoxideerd. | |

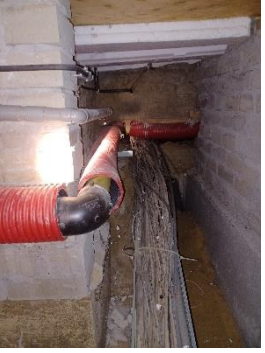
| | ja | OK?<br>nee | n.v.t. | Opmerkingen en/of aanwijzingen |
|---|---|---|---|---|
| Leidingtracé en ligging akkoord? | <input type="checkbox"/> | <input checked="" type="checkbox"/> | <input type="checkbox"/> | Zie afkeerpunten |

| Locatie | Omschrijving | Afbeelding |
|---|---|---|
| In kruipruimte<br>gebouw W1 | Mantelbuis niet volgens voorschrift uitgevoerd | |
