## **Inspectie Rapportage**

brandstoftoevoersysteem

**Locatie** : Fontys Hogescholen Plantenkas  
**Adres** : Professor Goossenslaan 1  
**Postcode** : 5022 DM  
**Plaats** : Tilburg

**INSPECTIERAPPORT EERSTE BIJZONDERE INSPECTIE (E.B.I.)**

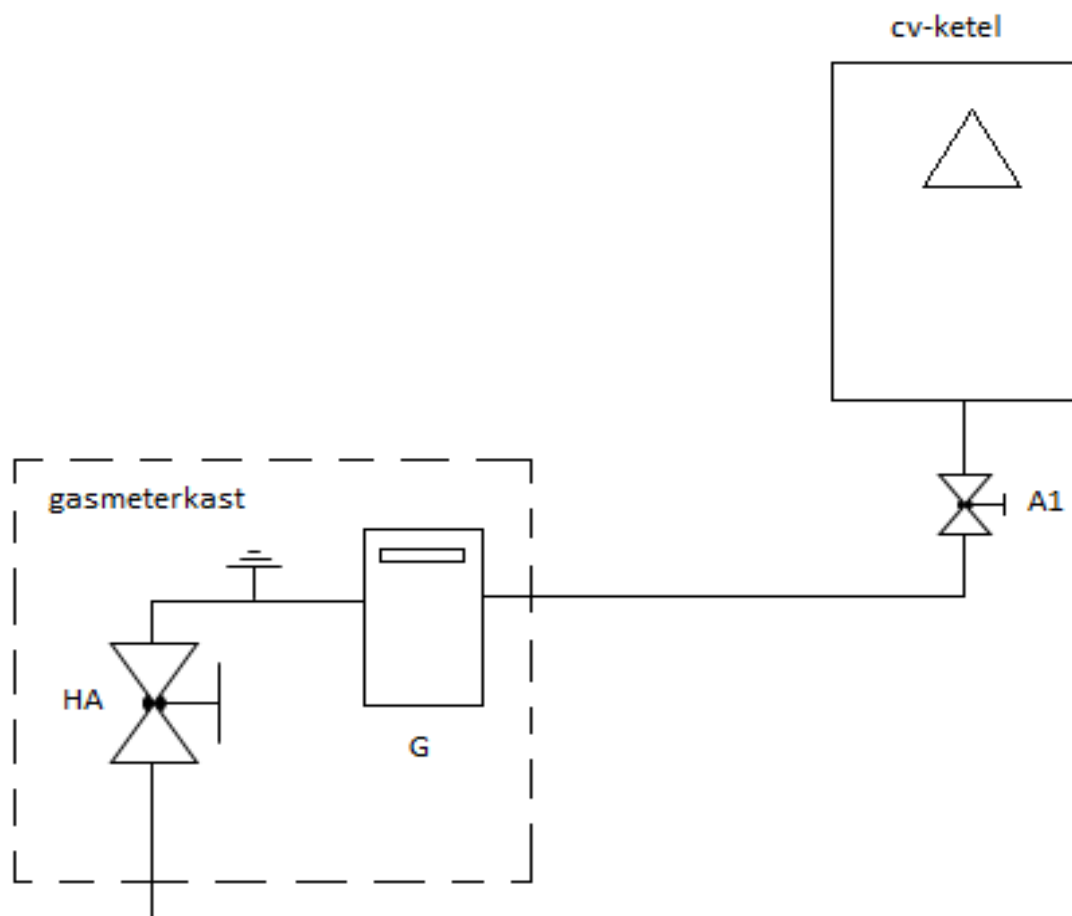
## PRINCIPESHEMA GASLEIDING

Vanuit de grond voorzijde plantenkas komt de gasleiding met kunststof binnen in de gasmeterkast. Deze gaat direct over naar een koperen leiding. Vanuit de gasmeterkast gaat de gasleiding naar de cv-ketel die naast de gasmeterkast hangt. Daar voorziet de gasleiding de cv-ketel van aardgas.

Koperen leiding 28mm

Koperen leiding 22mm
