## Inspectierapport dakveiligheid

Gemeente Stedebroec  
Juk 5 1611 JK BOVENKARSPEL  
objectnummer Esdege Reigersdaal dagopvang  
onderhoudscontract 220-05727.1.9  
geïnspecteerd op 07-10-2021

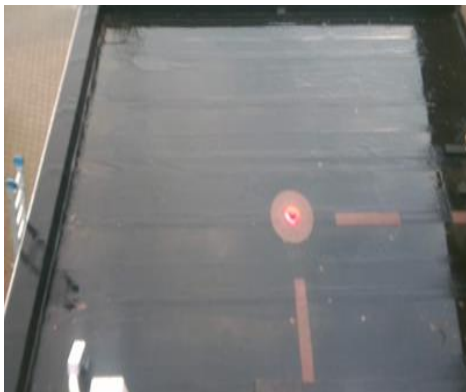
# DAKVLAK 001

| type valbeveiliging | Anders |
| kabelsysteem | Nee |
| stand alone palen aanwezig | Ja |
| aantal ankerpunten | 2 |

opmerking:  
Het gaat hier om VALBEPERKINGSPUNTEN van  
bodyfix

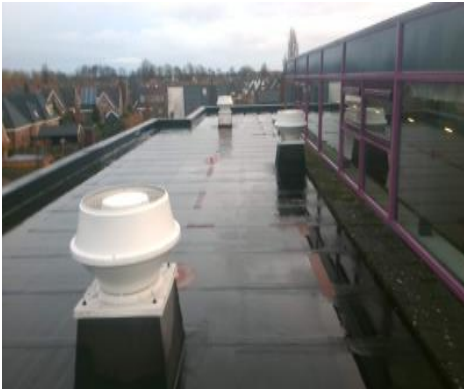
# DAKVLAK 002

| type valbeveiliging | Anders |
| kabelsysteem | Nee |
| stand alone palen aanwezig | Ja |
| aantal ankerpunten | 7 |

opmerking:  
Het gaat hier om VALVEPERKINGSPUNTEN van  
Bodyfix

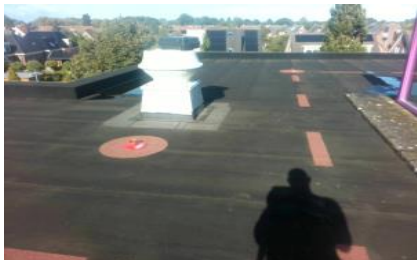
| <b>kabelsysteem</b> | NEE |

Is er een kabelsysteem aanwezig?

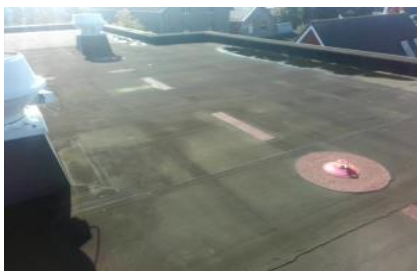
| <b>stand alone ankers (spa)</b> | JA |

Zijn er stand alone ankers aanwezig?

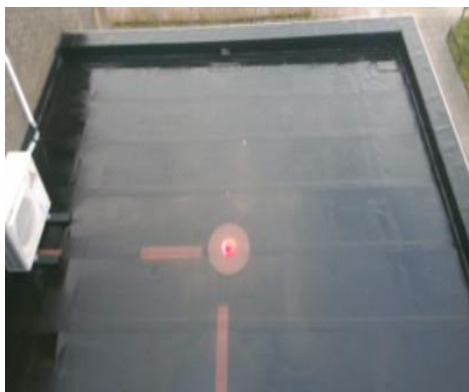
# DAKVLAK 004

| type valbeveiliging | Anders |
| kabelsysteem | Nee |
| stand alone palen aanwezig | Ja |
| aantal ankerpunten | 2 |

opmerking:  
2 ankerpunten van BodyfixHet gaat hier om  
VALBEPERKINGSPUNTEN!
