## Meerjarig Onderhoud Beweegbare Bruggen

Kunstwerknaam : **Oude Havenbrug**  
 Kunstwerknummer : -  
 Locatie : Blokmakersplaats/Westhavenplaats

Type kunstwerk : Basculebrug  
 Bouwjaar : 1959  
 Type aandrijving : Panamawiel  
 Bediening : Lokaal

## Mechanisch Onderhoud

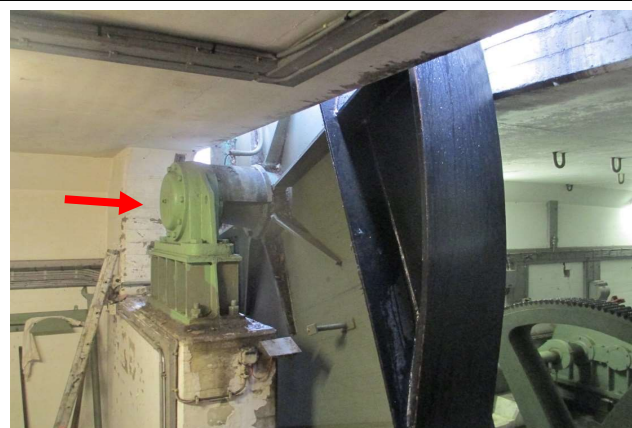
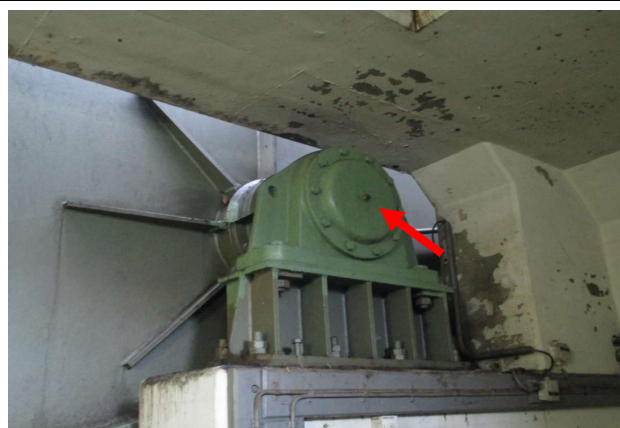
| NR. | OMSCHRIJVING / ONDERDEEL / LOOPROUTE | Frequentie | | | INSTRUCTIE / INFORMATIE | OPMERKING / TOELICHTING | Status | |
|---|---|---|---|---|---|---|---|---|
| 1.1 | Draaipunt 1 en 2 brugval | X | X | X | Smeermiddel: Interflon Fin Grease MP 2/3 | | | |

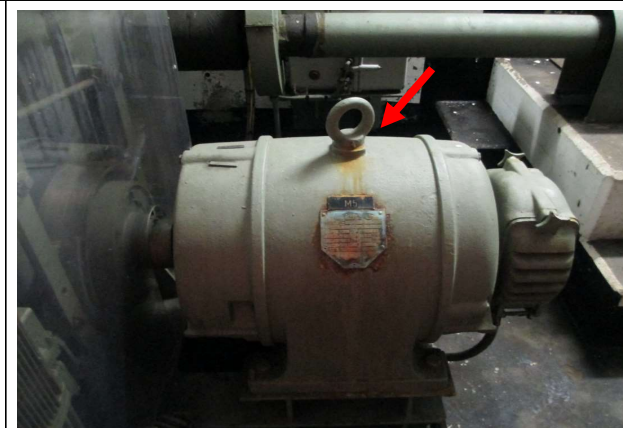
| NR. | OMSCHRIJVING / ONDERDEEL / LOOPROUTE | Frequentie | | | INSTRUCTIE / INFORMATIE | OPMERKING / TOELICHTING | Status | |
|---|---|---|---|---|---|---|---|---|
| 2.1 | Elektromotor | X | | | | | | |

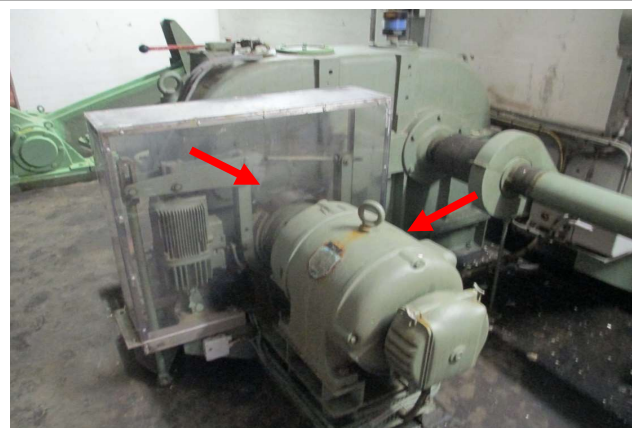
2.1 / 2.2

| NR. | OMSCHRIJVING / ONDERDEEL / LOOPROUTE | Frequentie | | | INSTRUCTIE / INFORMATIE | OPMERKING / TOELICHTING | Status | |
|---|---|---|---|---|---|---|---|---|
| 2.2 | Draaipunten remgarnituur / elastische koppeling | X | X | X | | | | |

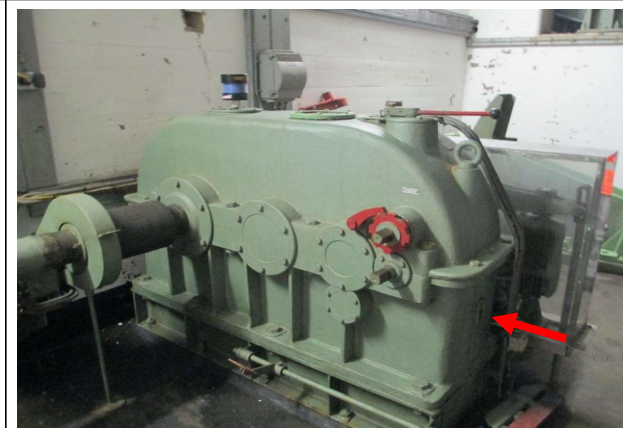
| NR. | OMSCHRIJVING / ONDERDEEL / LOOPROUTE | Frequentie | | | INSTRUCTIE / INFORMATIE | OPMERKING / TOELICHTING | Status | |
|---|---|---|---|---|---|---|---|---|
| 2.3 | Oliepeil tandwielkast | X | X | X | Fabrikaat/type: ####<br>Olie: ####<br>Controle lekkage<br>1x per jaar oliemonster<br>indien nodig olie verversen | | | |

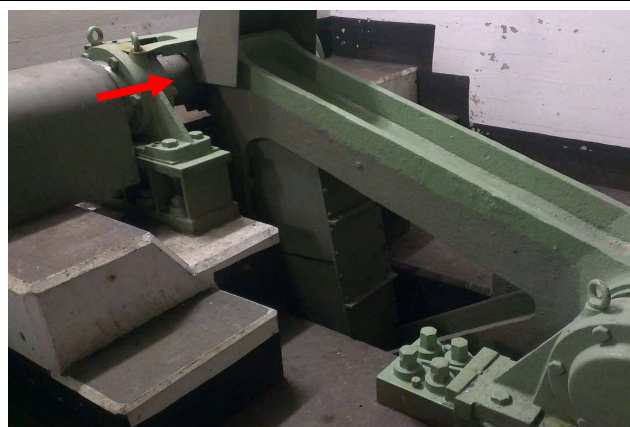
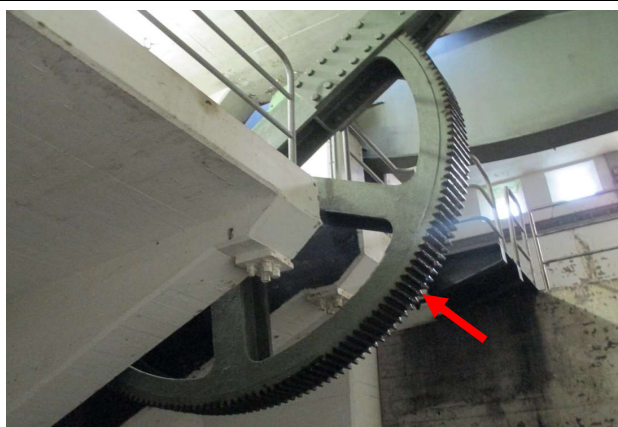
| NR. | OMSCHRIJVING / ONDERDEEL / LOOPROUTE | Frequentie | | | INSTRUCTIE / INFORMATIE | OPMERKING / TOELICHTING | Status | |
|---|---|---|---|---|---|---|---|---|
| 2.4 | Rondsel en panamawiel 1 en 2 | X | X | X | Smeermiddel: Interflon Fin Grease LS 1/2 | | | |

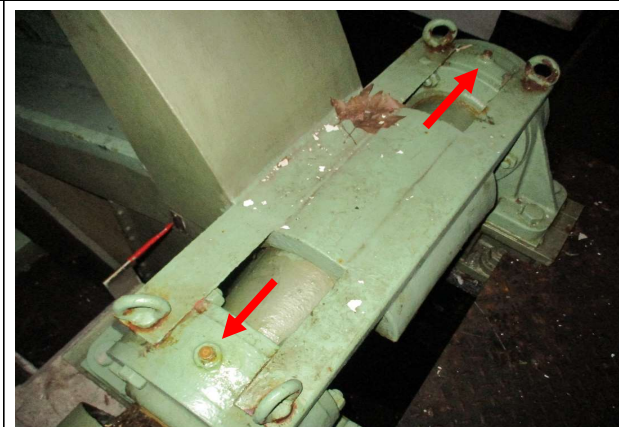
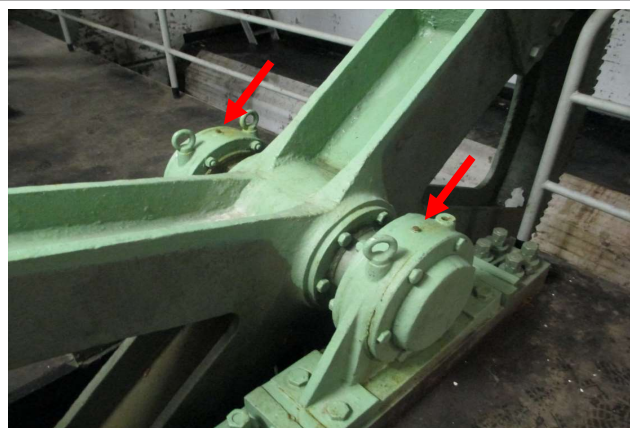
| NR. | OMSCHRIJVING / ONDERDEEL / LOOPROUTE | Frequentie | | | INSTRUCTIE / INFORMATIE | OPMERKING / TOELICHTING | Status | |
|---|---|---|---|---|---|---|---|---|
| 2.5 | Draaipunten rondsel en panamawiel 1 en 2 | X | X | X | | | | |

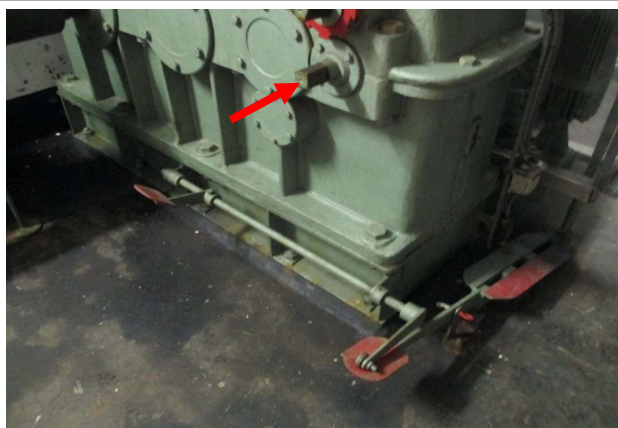
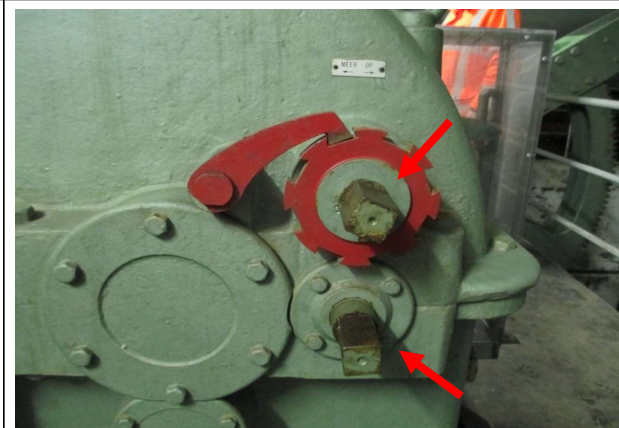
| NR. | OMSCHRIJVING / ONDERDEEL / LOOPROUTE | Frequentie | | | INSTRUCTIE / INFORMATIE | OPMERKING / TOELICHTING | Status | |
|---|---|---|---|---|---|---|---|---|
| 2.6 | Controle werking noodhandbediening op de tandwielkast | X | X | X | | | | |

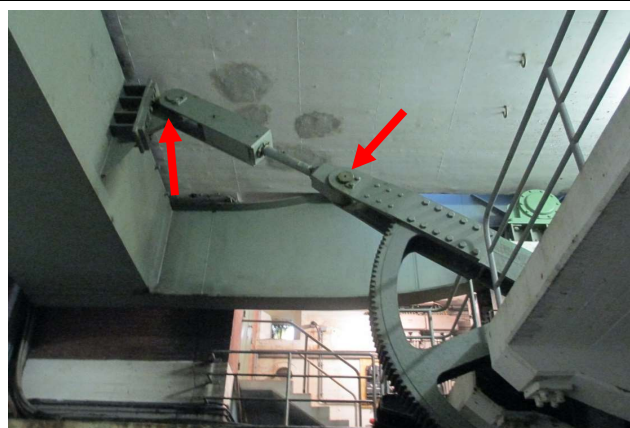
2.7 / 2.8

| NR. | OMSCHRIJVING / ONDERDEEL / LOOPROUTE | Frequentie | | | INSTRUCTIE / INFORMATIE | OPMERKING / TOELICHTING | Status | |
|---|---|---|---|---|---|---|---|---|
| 2.7 | Draaipunten veerbuffers/zijde panamawiel | X | X | X | | | | |
| 2.8 | Draaipunten veerbuffers/zijde ballastkist | X | X | X | | | | |

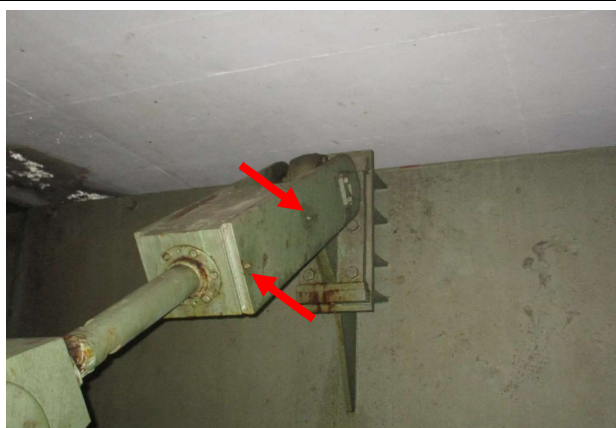
2.9 / 2.10

| NR. | OMSCHRIJVING / ONDERDEEL / LOOPROUTE | Frequentie | | | INSTRUCTIE / INFORMATIE | OPMERKING / TOELICHTING | Status | |
|---|---|---|---|---|---|---|---|---|
| 2.9 | Veerbuffer inwendige lagers | X | X | X | | | | |
| 2.10 | Veerbuffer schotelveren | X | X | X | | | | |

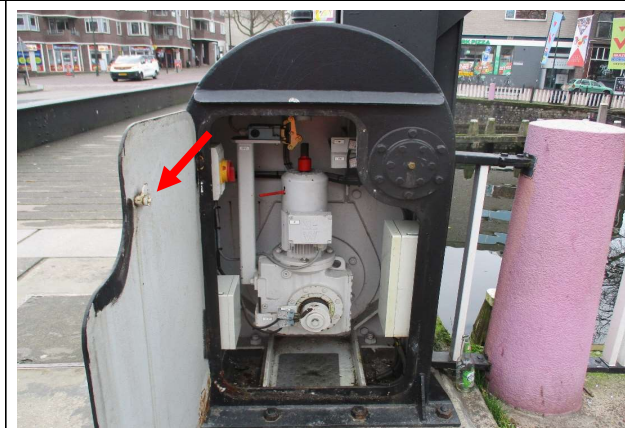
3.1 / 3.2

| NR. | OMSCHRIJVING / ONDERDEEL / LOOPROUTE | Frequentie | | | INSTRUCTIE / INFORMATIE | OPMERKING / TOELICHTING | Status | |
|---|---|---|---|---|---|---|---|---|
| 3.1 | Controle knevels kastdeuren | X | X | X | | | | |
| 3.2 | Reinigen binnenzijde afsluitboomkast | X | | | Met een zachte doek | | | |

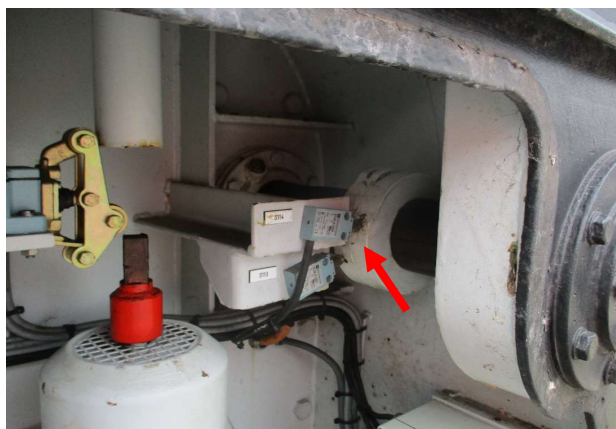
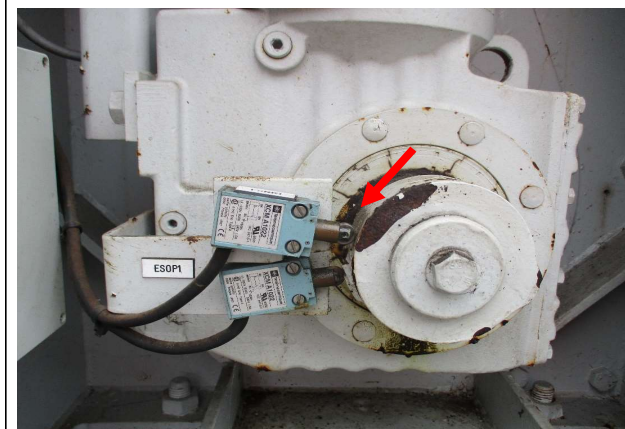
| NR. | OMSCHRIJVING / ONDERDEEL / LOOPROUTE | Frequentie | | | INSTRUCTIE / INFORMATIE | OPMERKING / TOELICHTING | Status | |
|---|---|---|---|---|---|---|---|---|
| 3.3 | Wieltjes standschakelaars / schakelnokken | X | X | X | Teflon olie | | | |

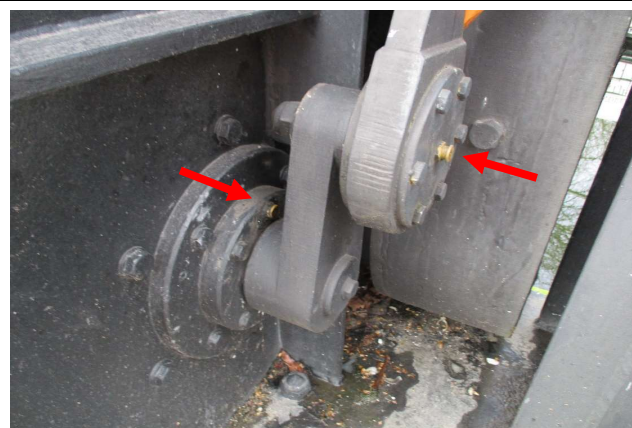
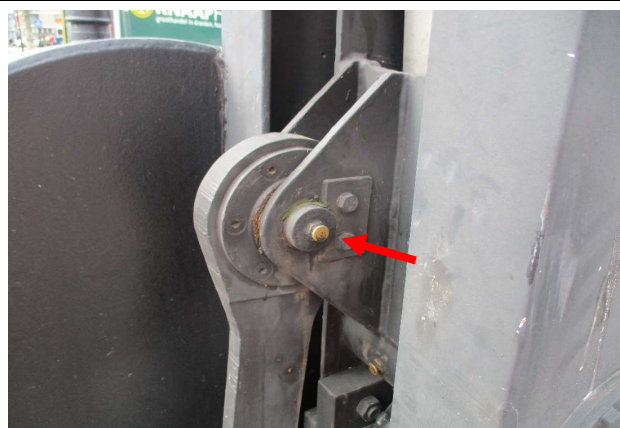
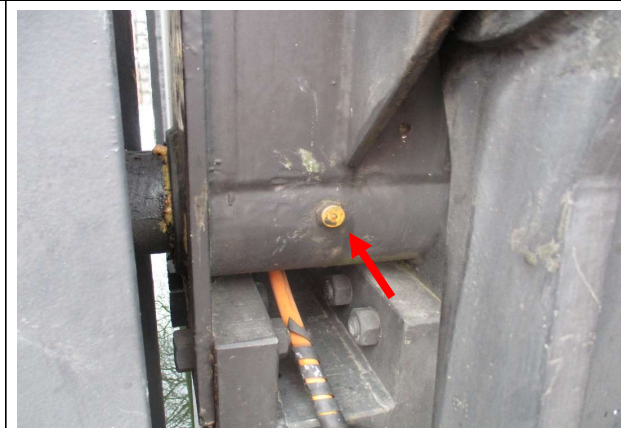
| NR. | OMSCHRIJVING / ONDERDEEL / LOOPROUTE | Frequentie | | | INSTRUCTIE / INFORMATIE | OPMERKING / TOELICHTING | Status | |
|---|---|---|---|---|---|---|---|---|
| 3.4 | Draaipunten kruk/drijfstang | X | X | X | Smeermiddel: Interflon Fin Grease MP 2/3 | | | |
